**PHOTOGRAPHIES CENTRE CULTUREL
SAINTE-MARGUERITE-DU-LAC-MASSON
BÂTIMENT 1, BÂTIMENT 2
&
DOMMAGES**

Centre-Culturel - Sainte-Marguerite-du-Lac-Masson

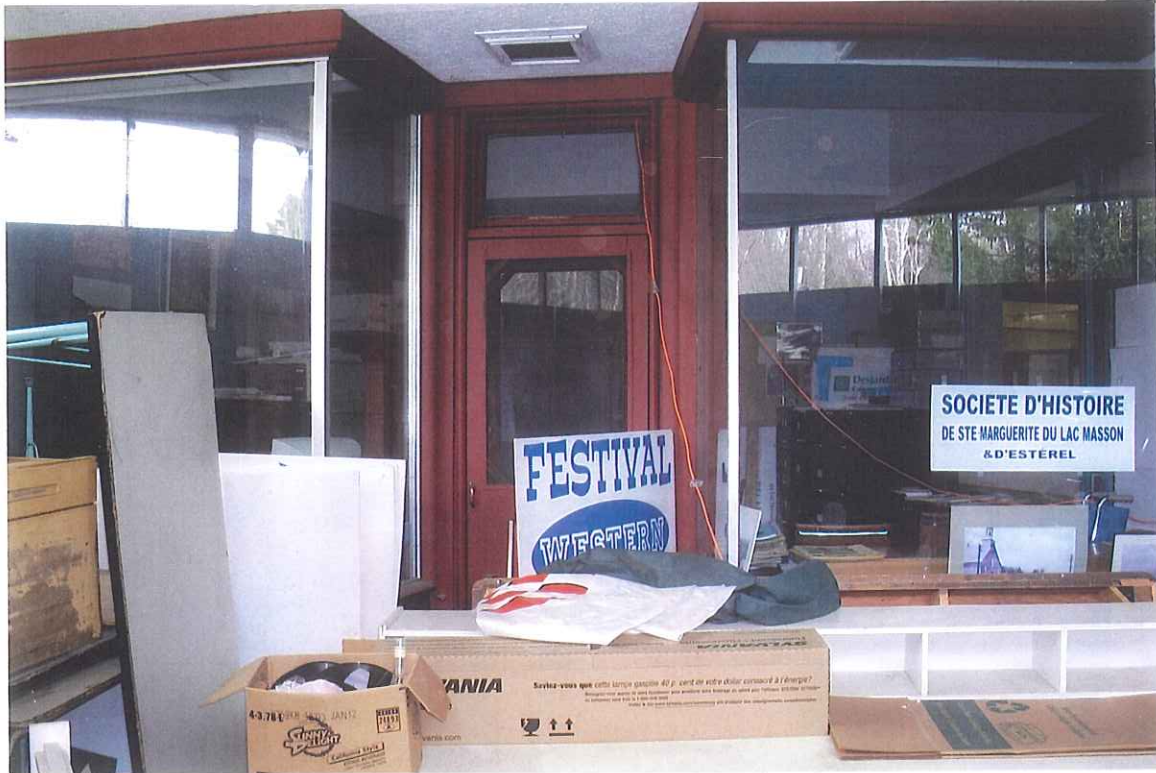
1.

Façade encombrée d'un ex-local commercial

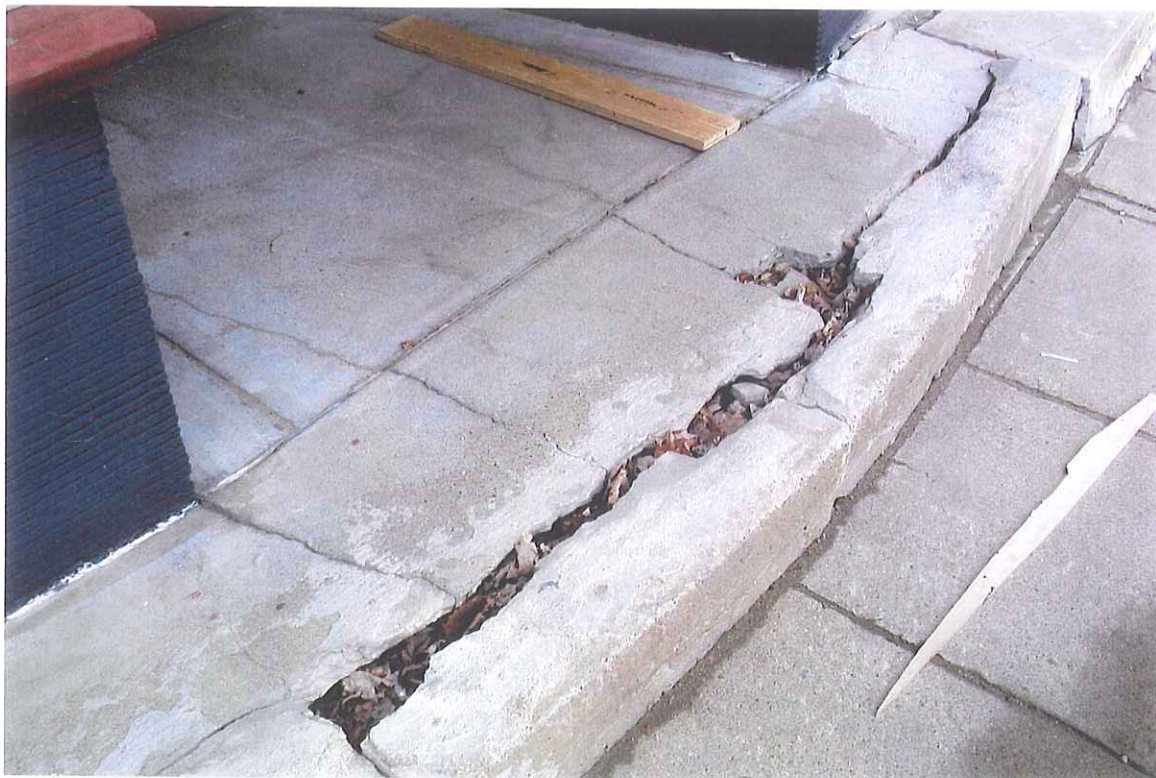
2.

**Dommmages type d'une entrée extérieure
d'un ex-local commercial**

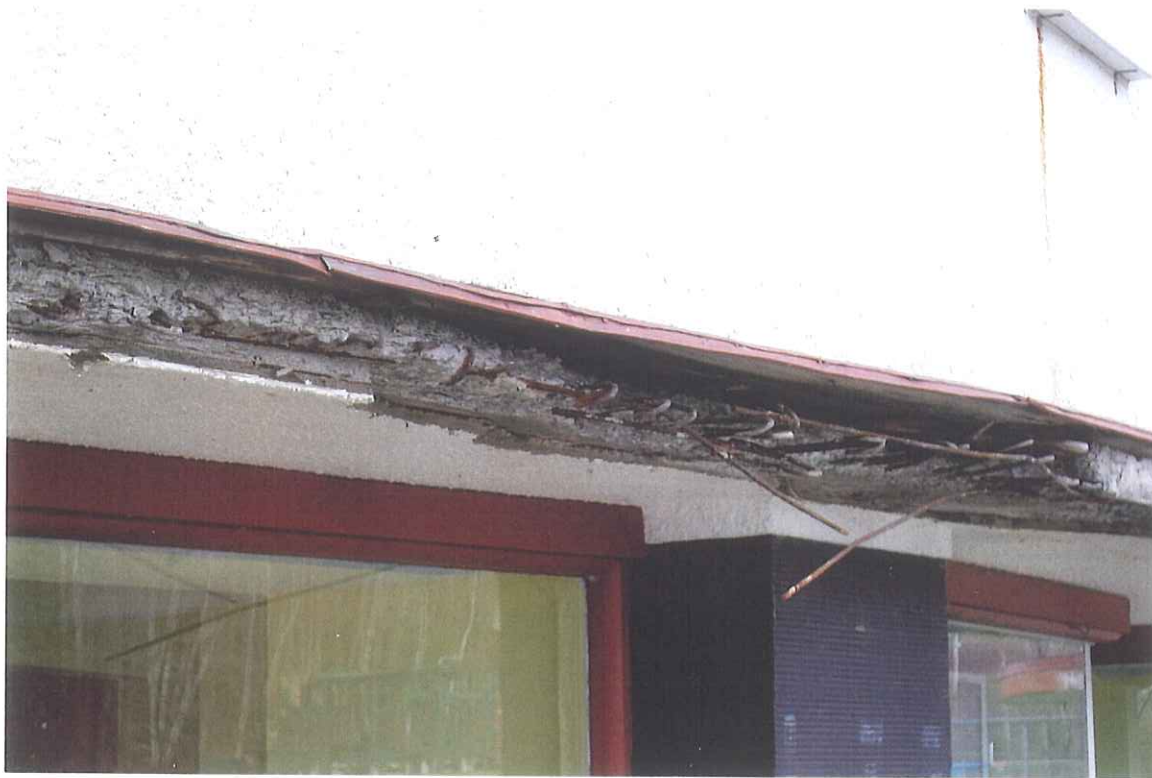
3.

**Dommmages à la base des murs extérieurs
de la section à 3 étages**

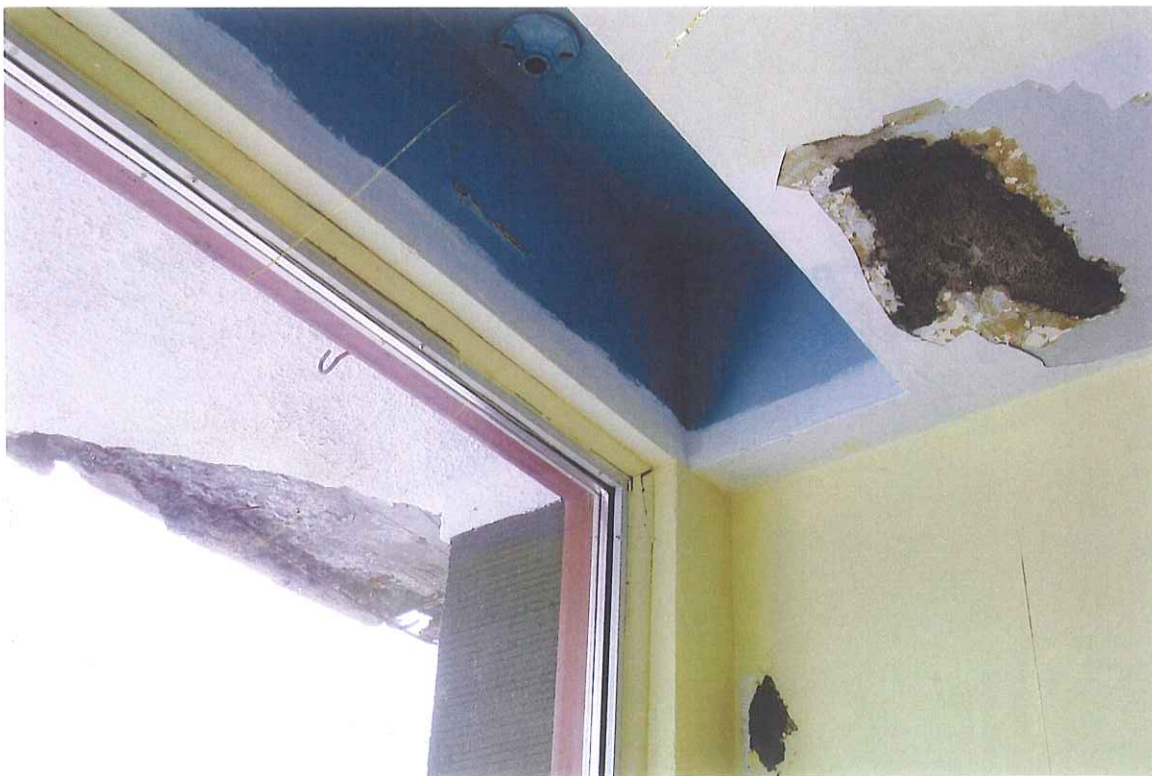
4.

**Vue sur des dommages extérieur et intérieur
au niveau du plafond**

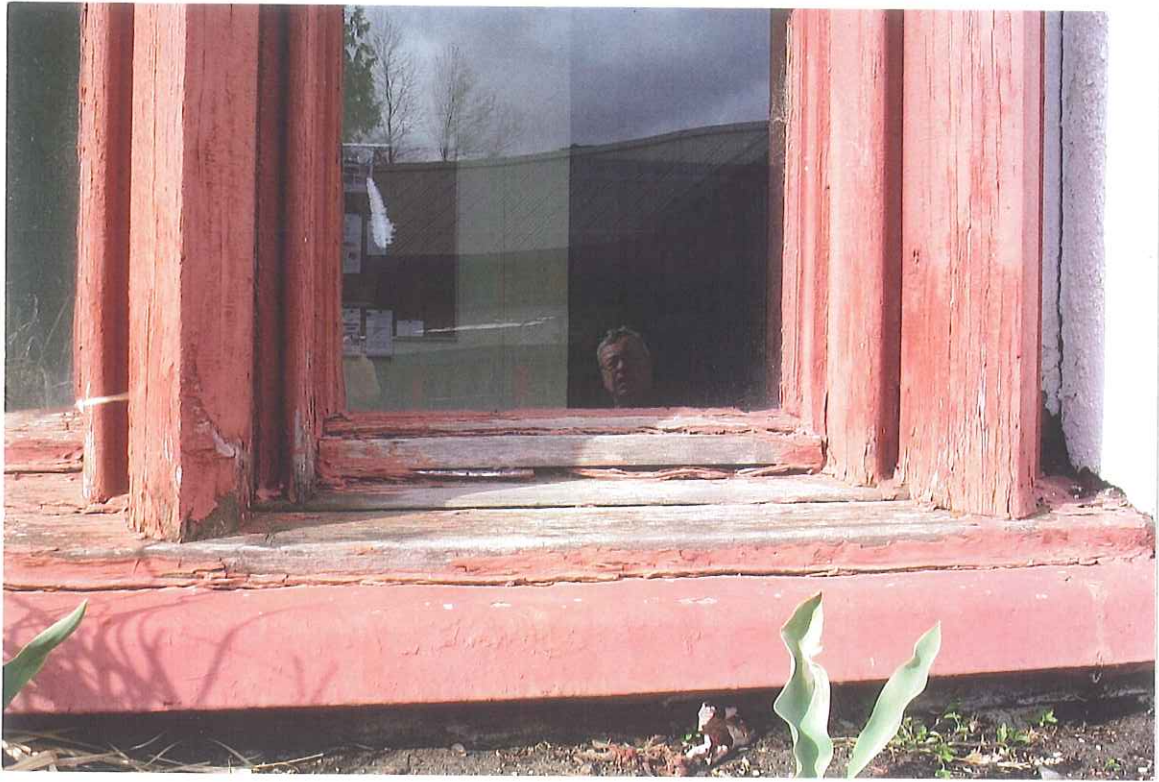
5.

**Vue type de l'état général de la section
fenêtres sur la section à 3 étages**

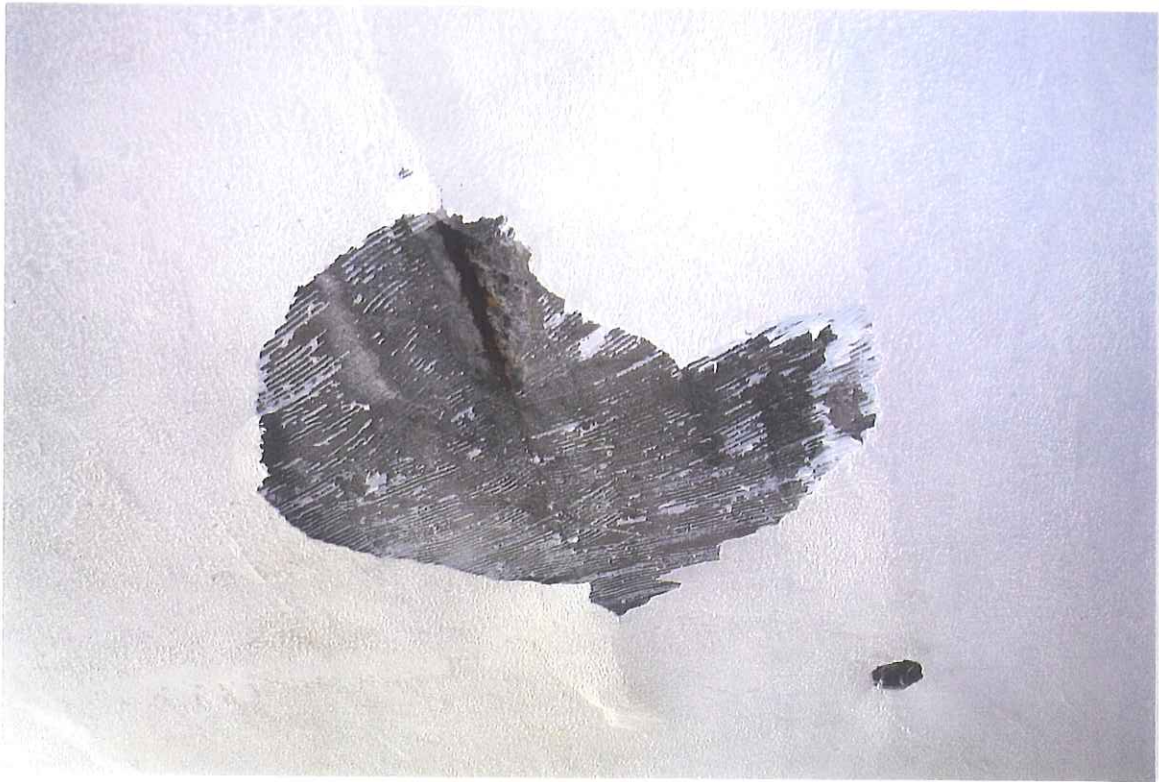
6.

Autre photographie d'une portion de plafond endommagé

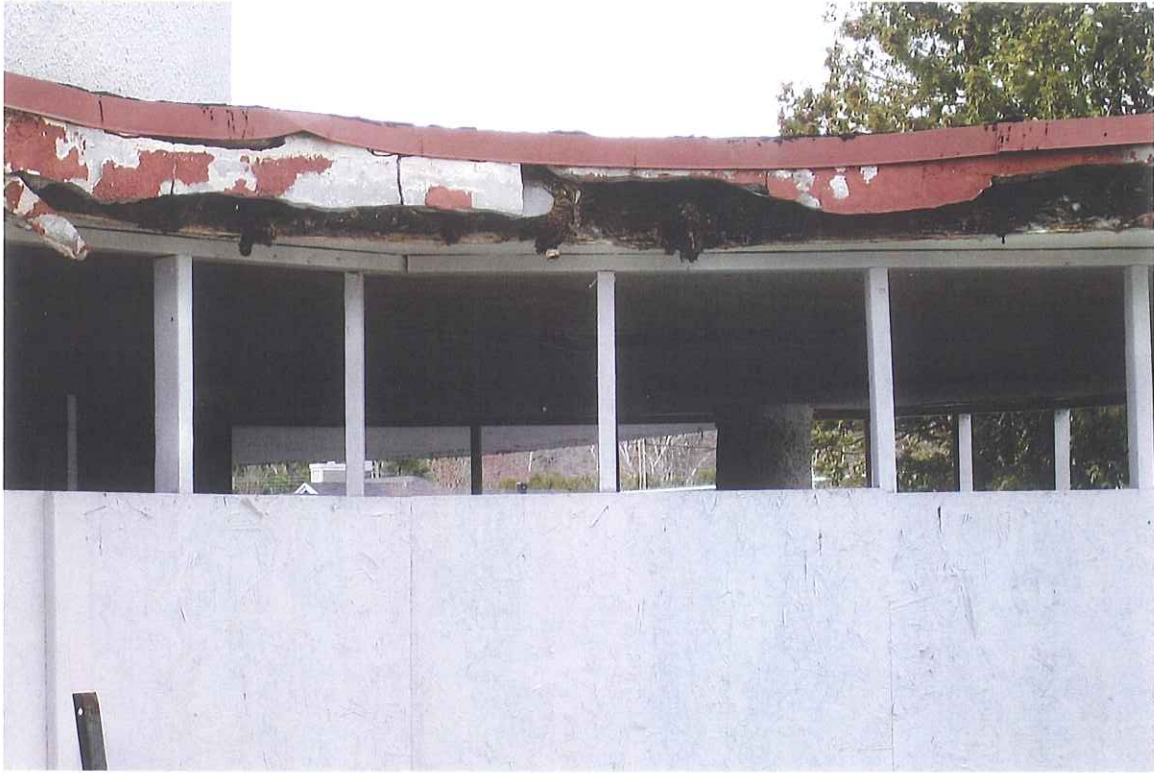
7.

Petite marquise endommagée (vue extérieure)

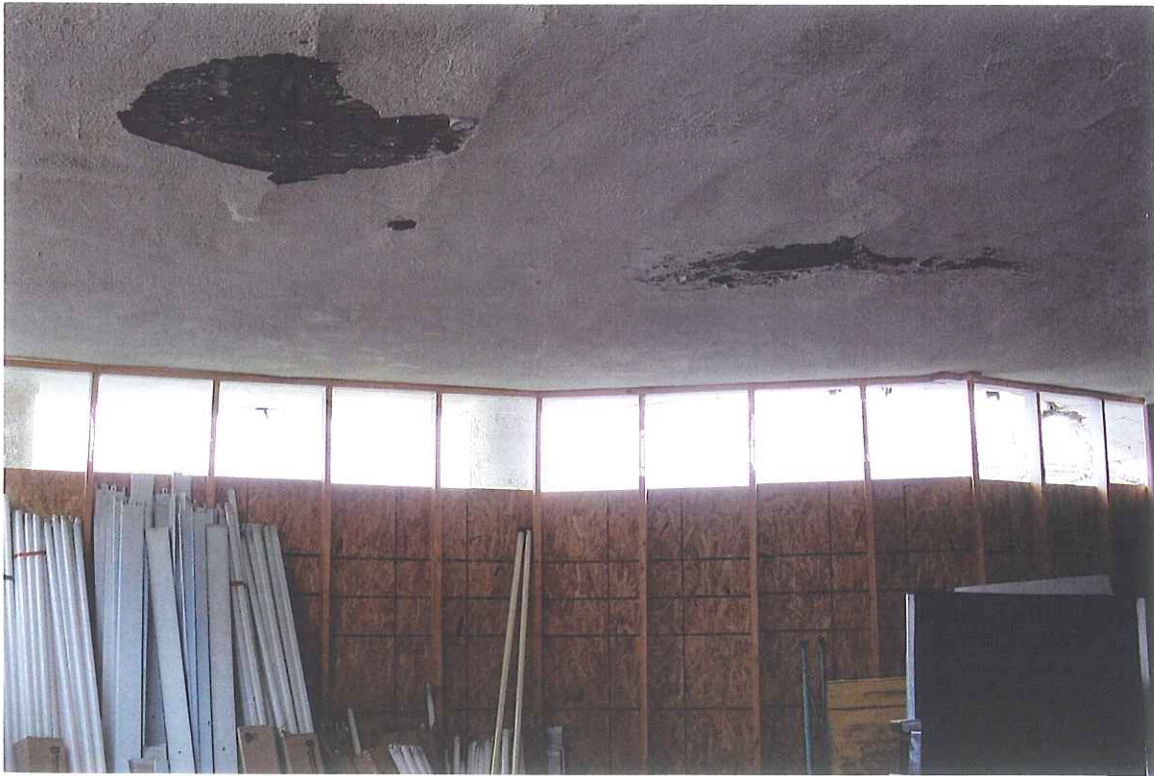
8.

Petite marquise endommagée (vue intérieure)

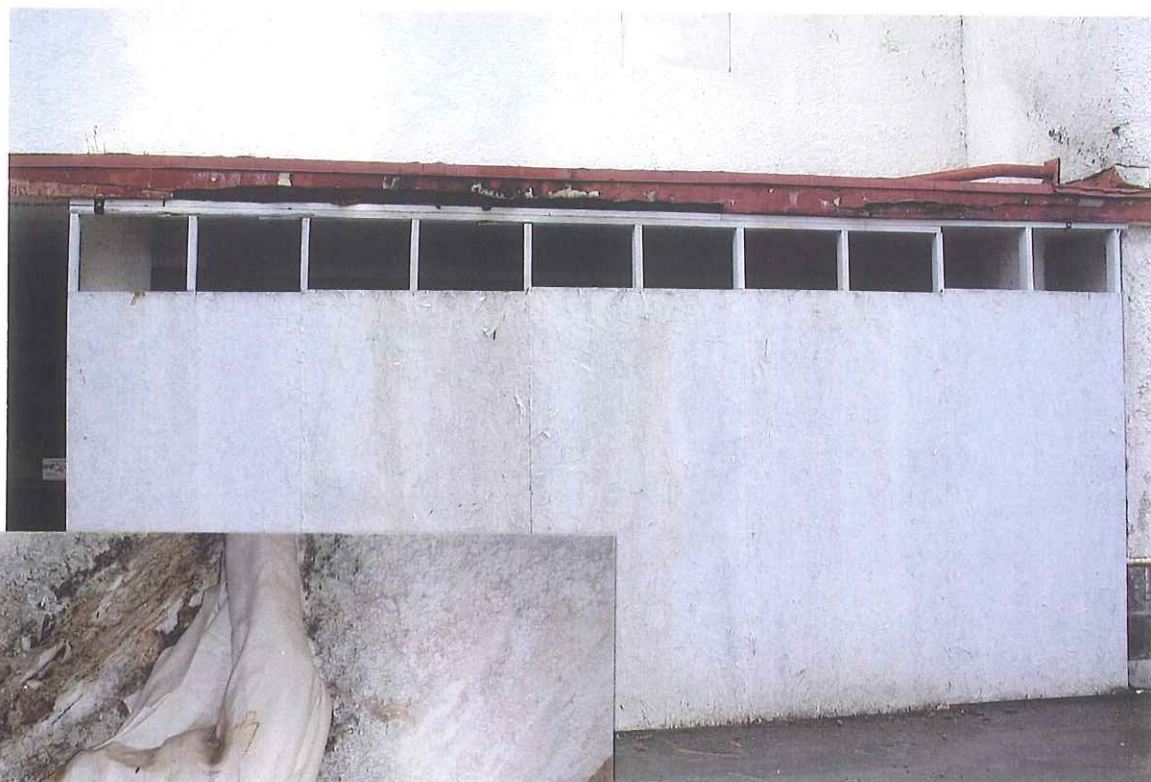
9.

Aspect extérieur d'une partie à l'avant de la marquise

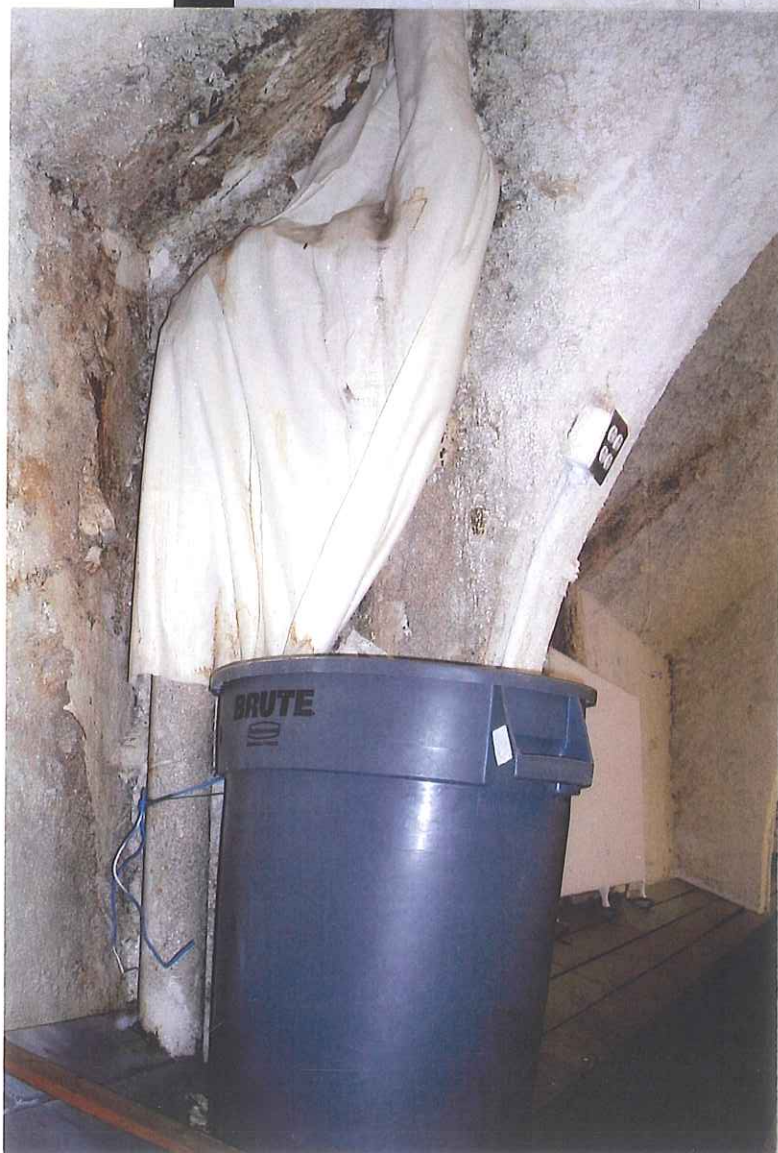
10.

État de désuétude assez prononcée
dans la grande salle

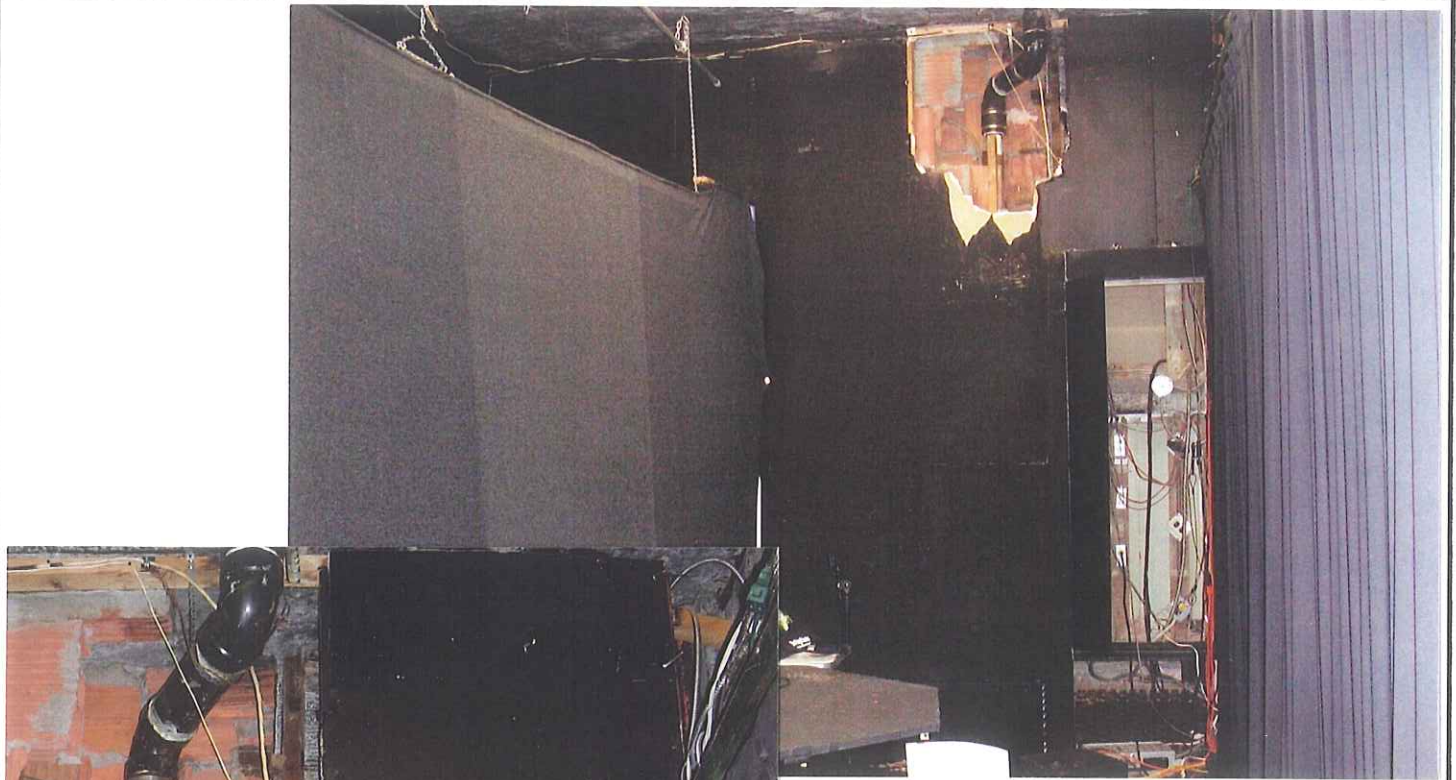
16.

Vue rapprochée - partie endommagée sur la scène

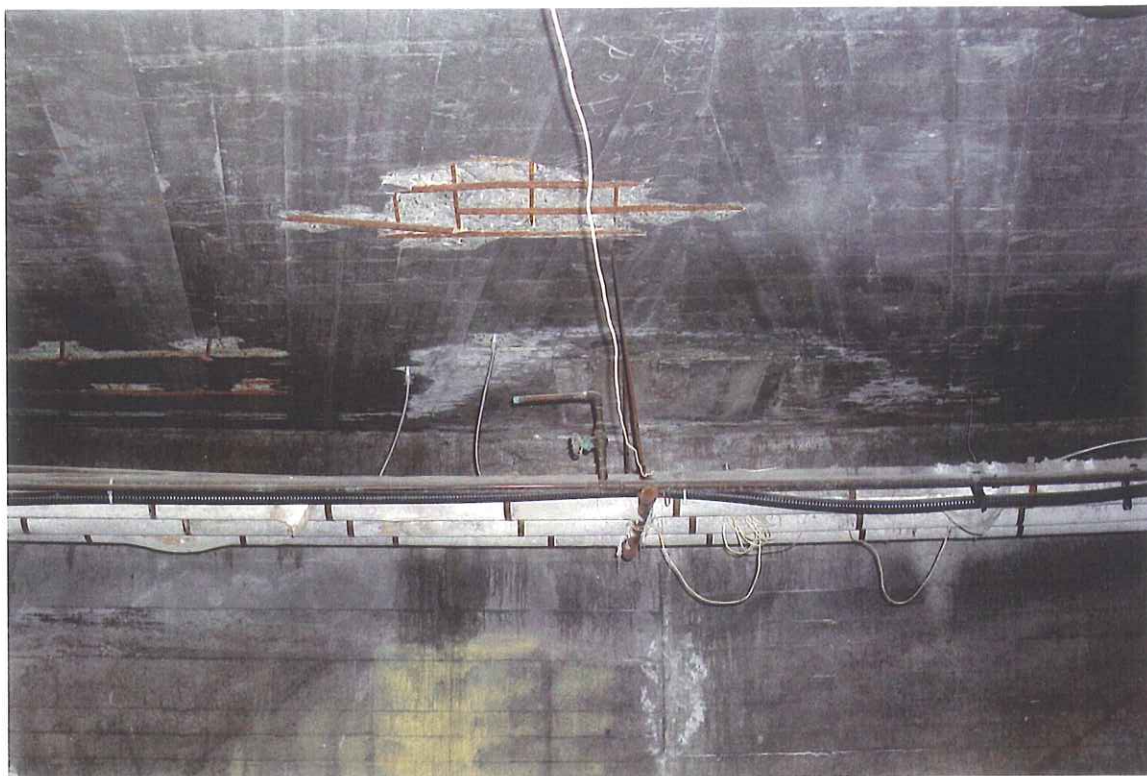
23.

**Infiltration d'eau, dommage à la structure et
aux tuyaux pour le chauffage à multiples endroits au sous-sol**

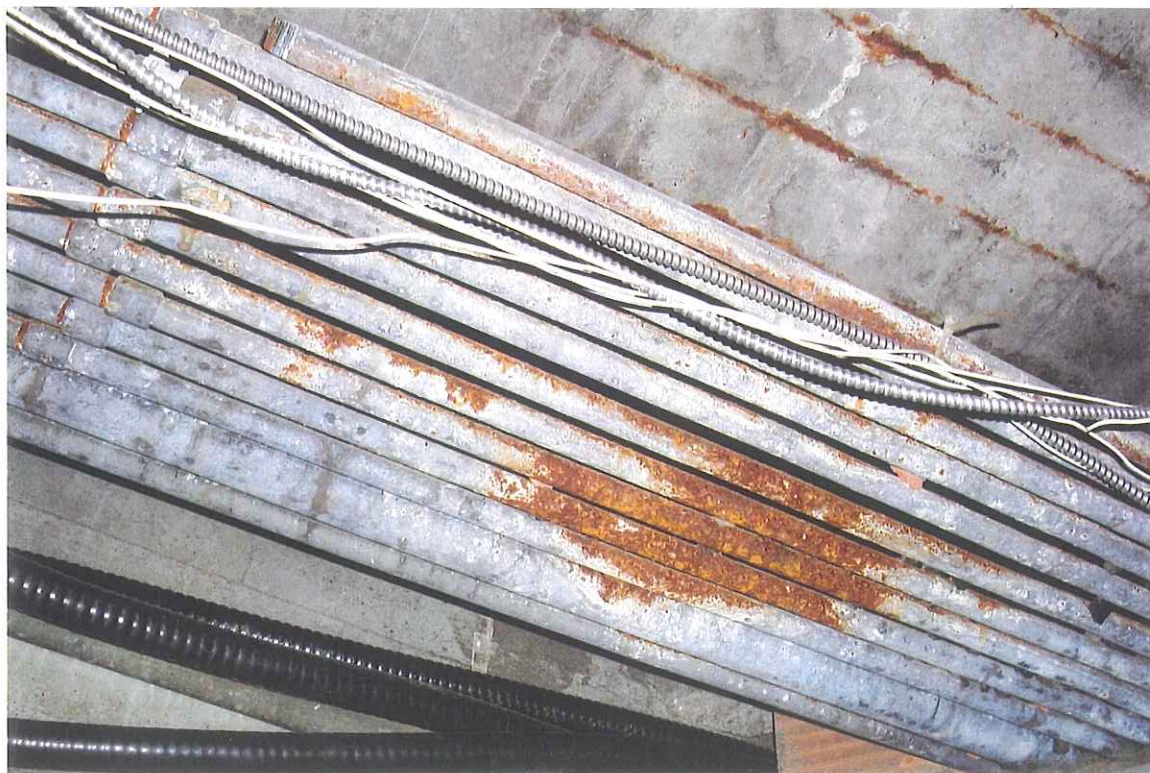
24.

**Corrosion aux tuyaux et électricité avec filage
non protégé à multiples endroits au sous-sol**

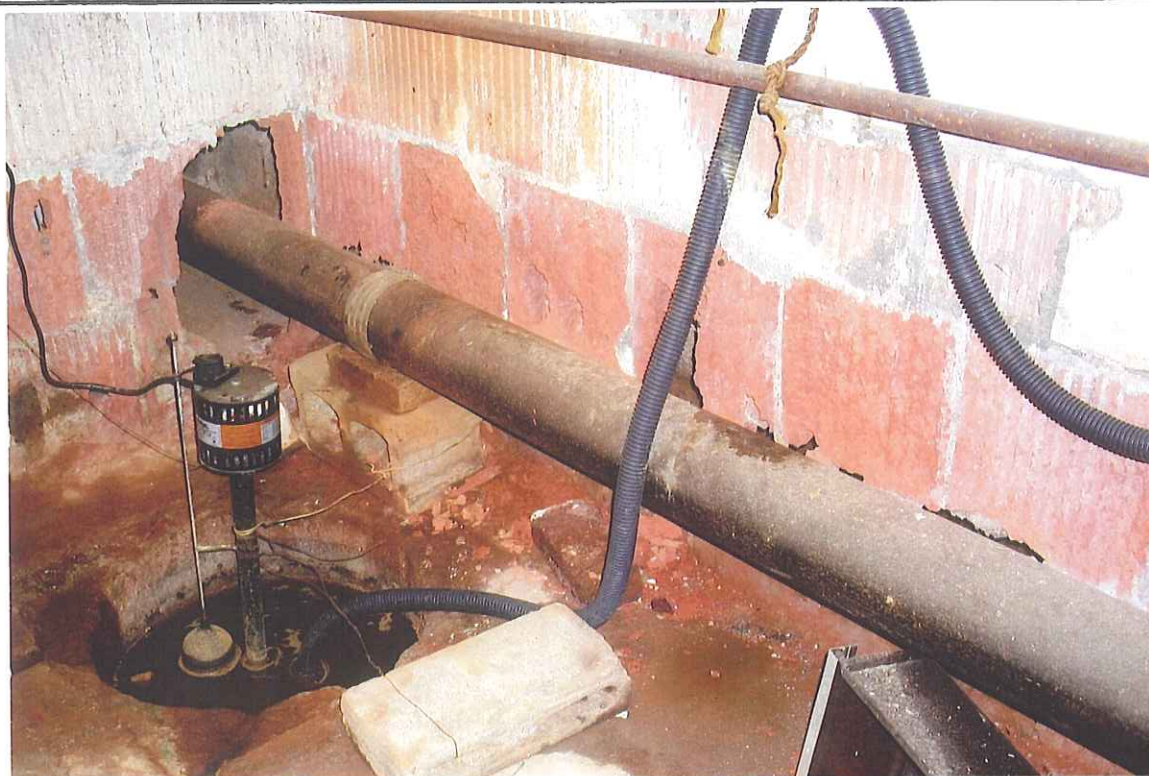
25.

Section eaux usées à rénover au sous-sol

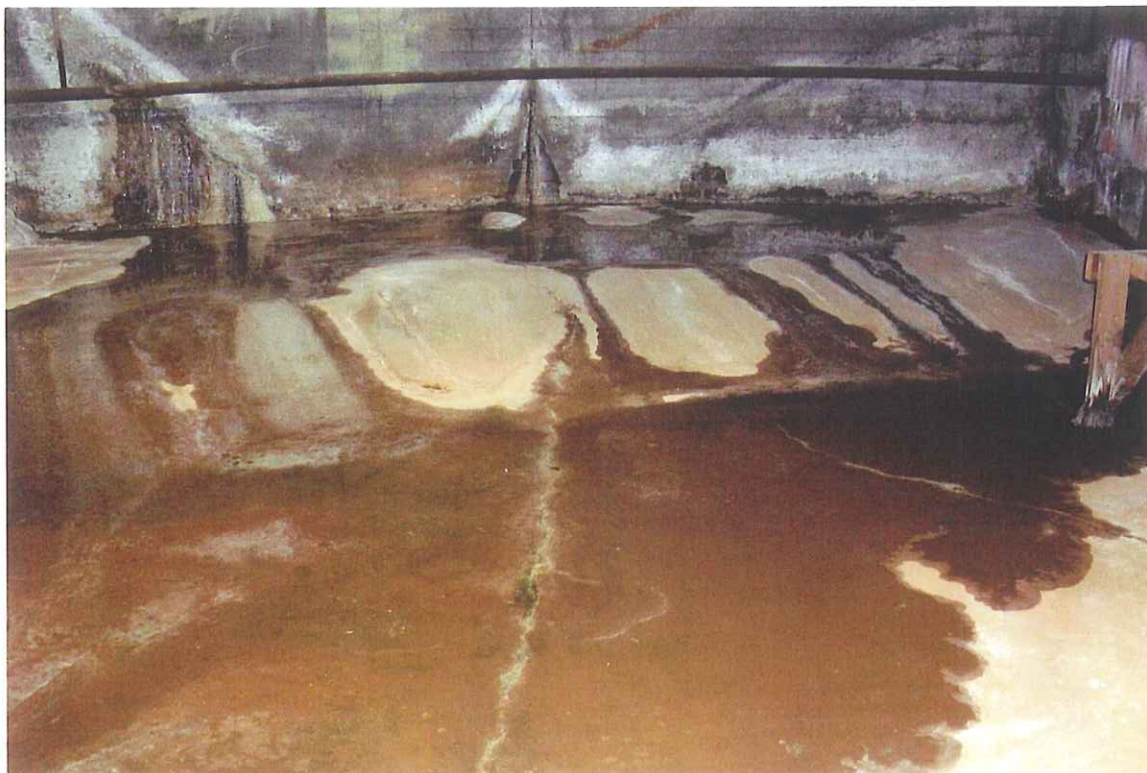
27.

Infiltration d'eau au sous-sol à rénover

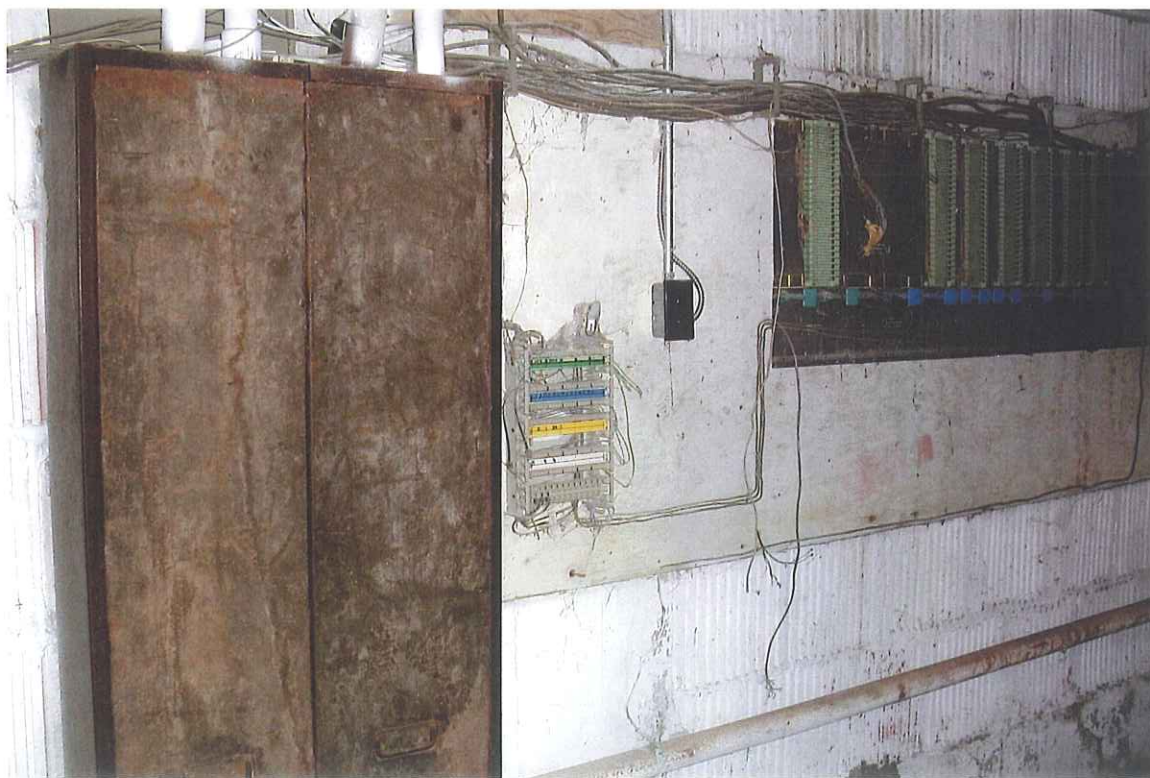
28.

**Installation du système téléphonique et
partie de l'électricité à protéger au sous-sol**

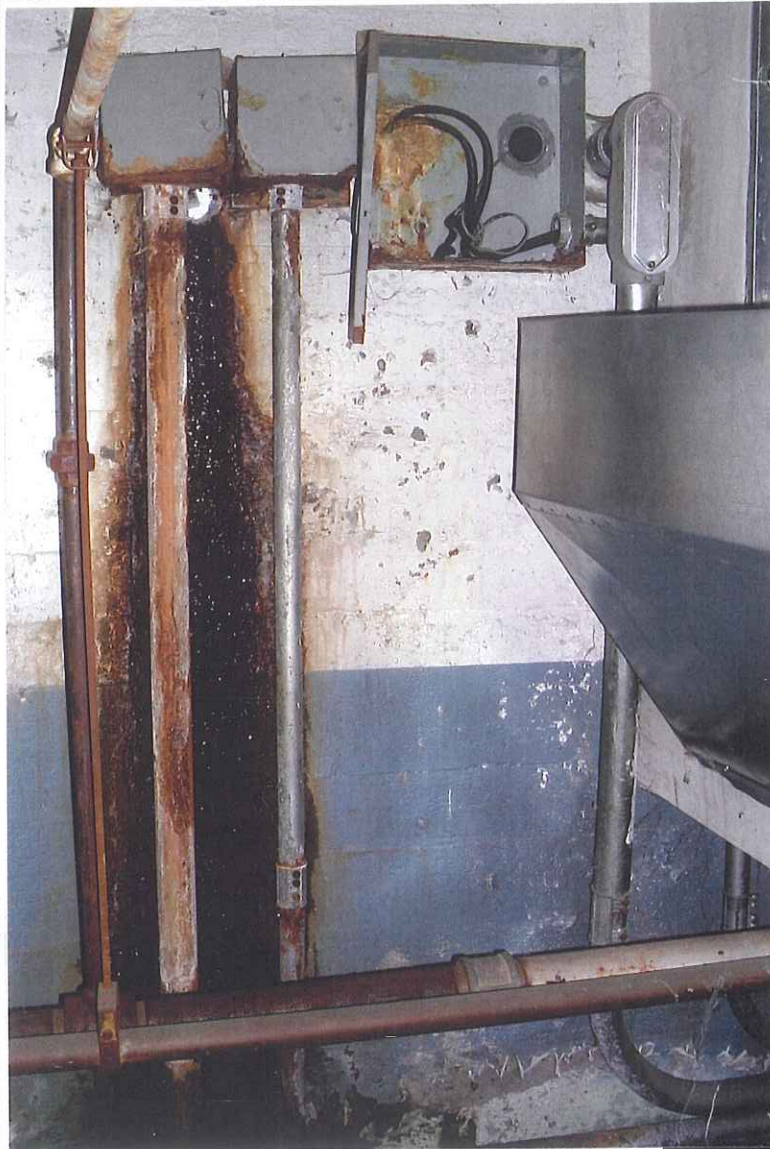
29.

Infiltration d'eau et filage électrique à rénover au sous-sol

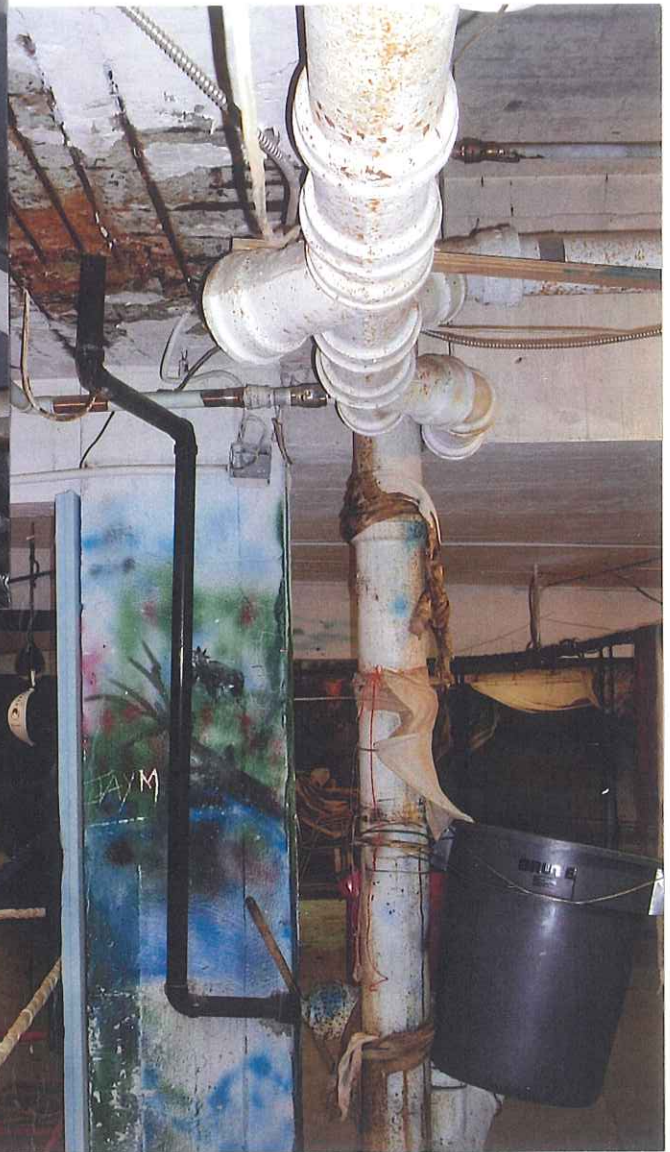
30.

Environnement autour du ring de boxe au sous-sol à rénover
