**Ville de Sainte-Marguerite-du-Lac-Masson**  
**Rapport de caractérisation de l'amiante**  
**dans l'hôtel de ville de Sainte-Marguerite-**  
**du-Lac-Masson**

# Rapport de caractérisation de l'amiante dans l'hôtel de ville de Sainte-Marguerite-du-Lac-Masson

## Rapport Préliminaire

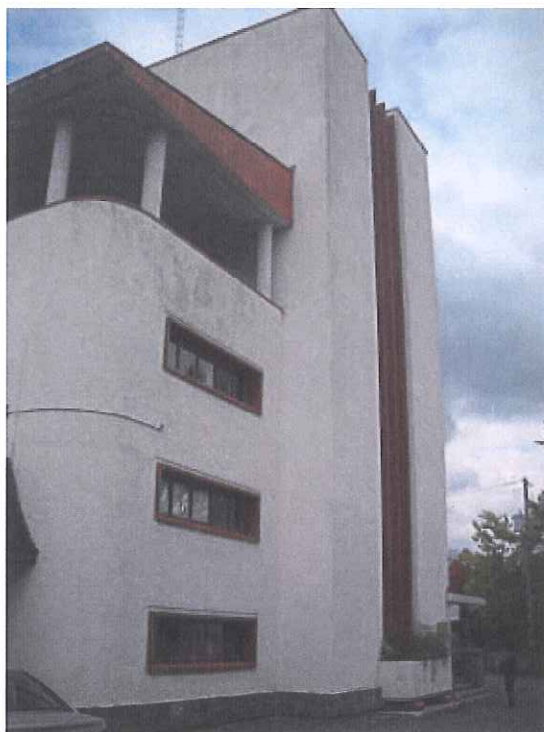
**Photo 1** – Vue générale extérieur du bâtiment. (Revêtement sans amiante)

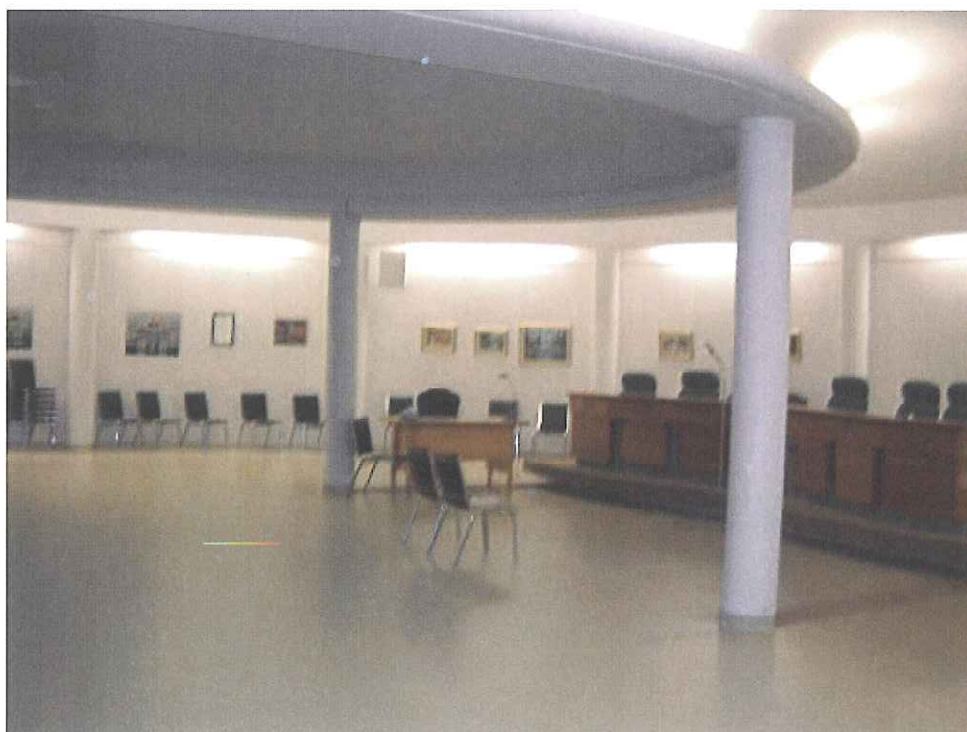
**Photo 2** – Salle du conseil 2<sup>e</sup> étage

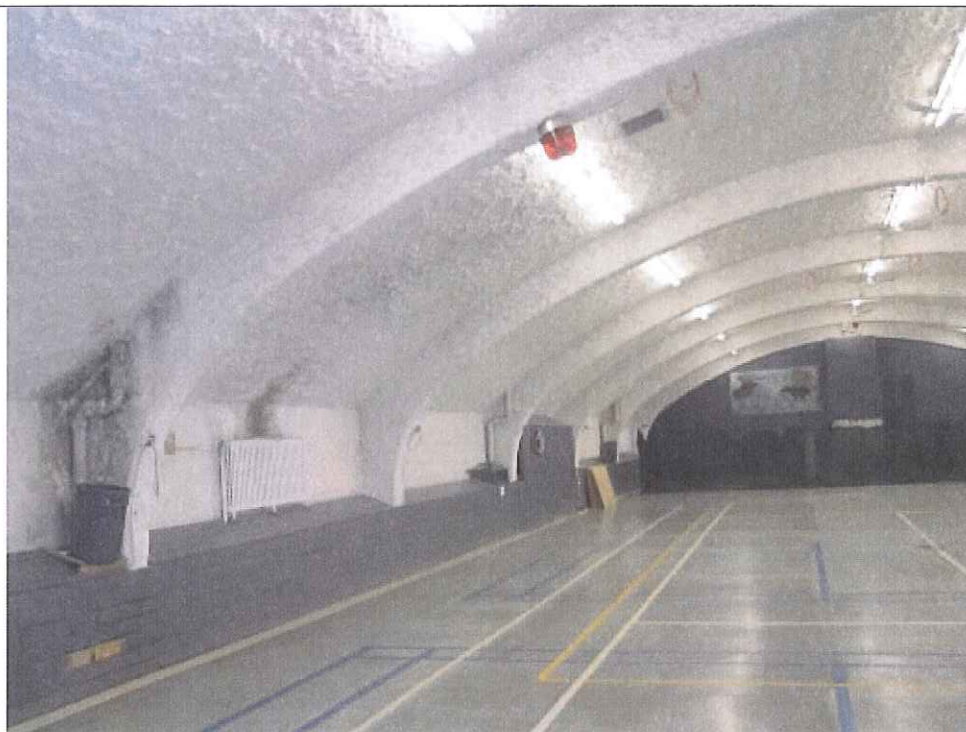
**Photo 3 – Ignifugeant gymnase (sans amiante)**

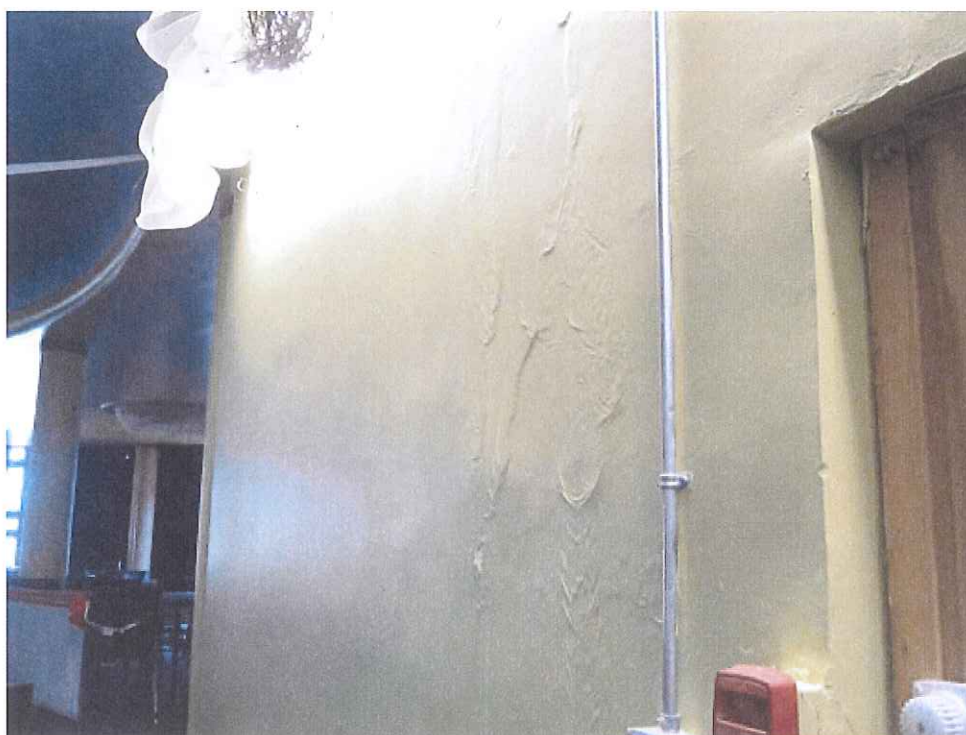
**Photo 4 – Salle de Bal 3<sup>e</sup> étage (plâtre d'amiante)**

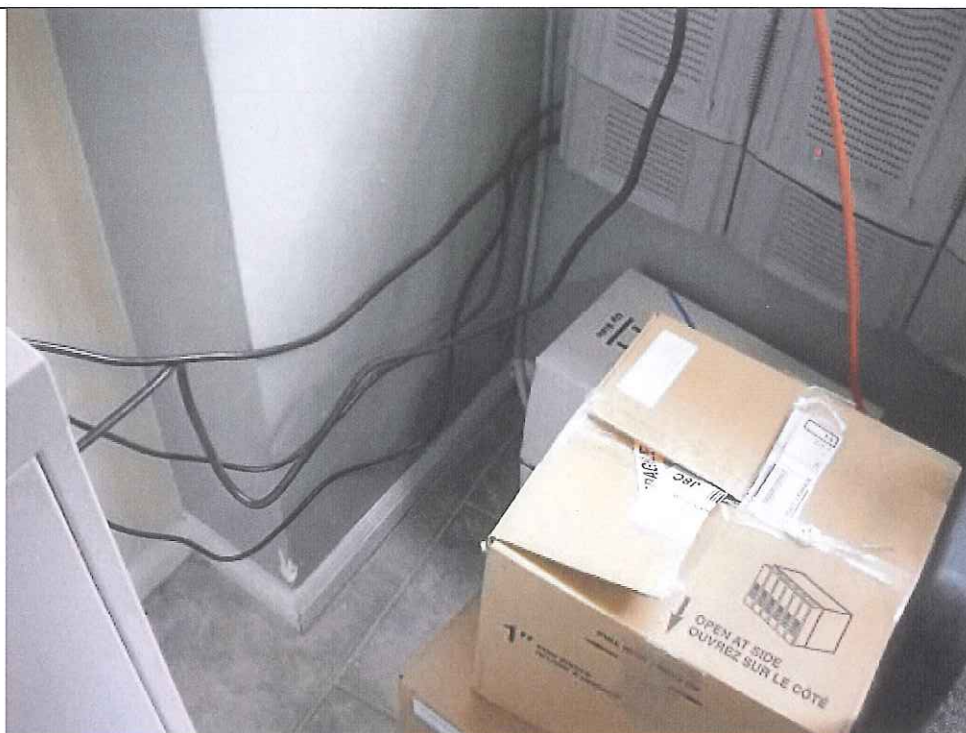
TEST	Analyzed Date	Color	Non-Asbestos		Asbestos	Comment
			Fibrous	Non-Fibrous		
PLM	10/04/2012	Tan	0%	97%	3% Chrysotile

**Photo 5** – Plâtre sur le mur périphérique réception. (Présence amiante)

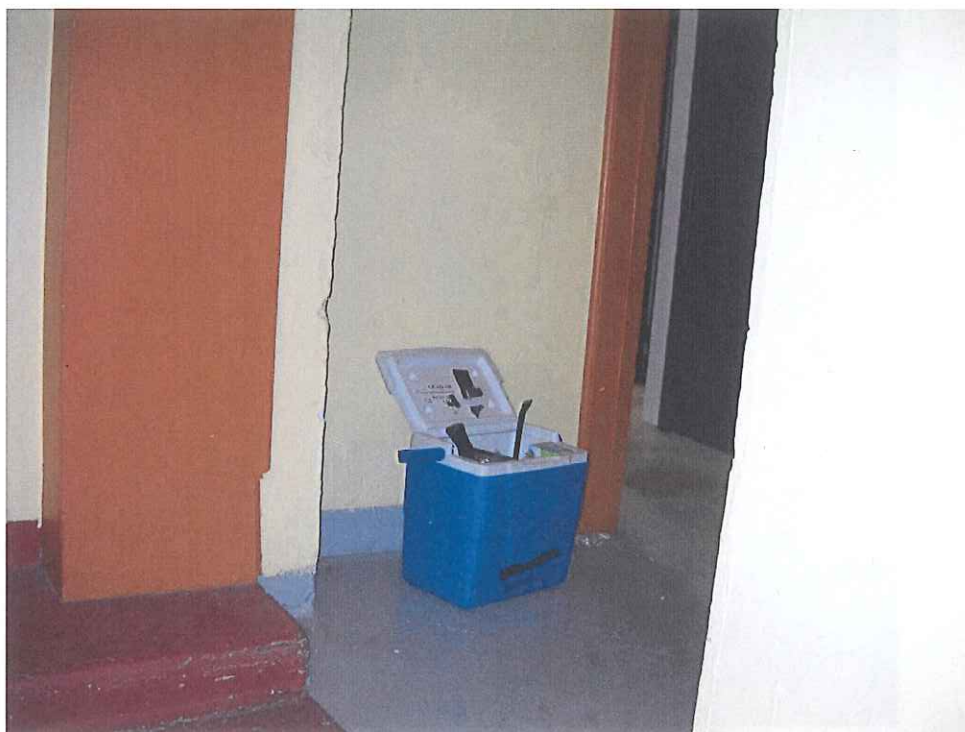
TEST	Analyzed Date	Color	Non-Asbestos		Asbestos	Comment
			Fibrous	Non-Fibrous		
PLM	10/04/2012	White	0%	97%	3% Chrysotile

**Photo 6** – Colonne au RDC (Présence d'amiante)

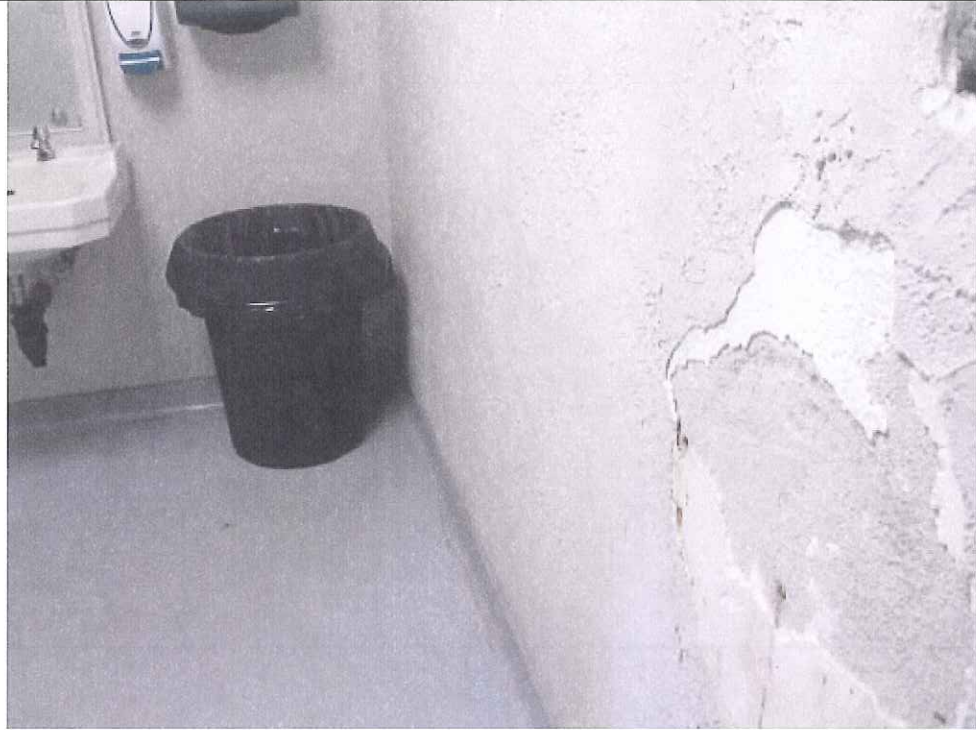
TEST	Analyzed Date	Color	Non-Asbestos		Asbestos	Comment
			Fibrous	Non-Fibrous		
PLM	10/04/2012	Gray	0%	99%	1% Chrysotile

Photo 7 – Salle de bain RDC (Présence d’amiante dans le plâtre des colonnes).

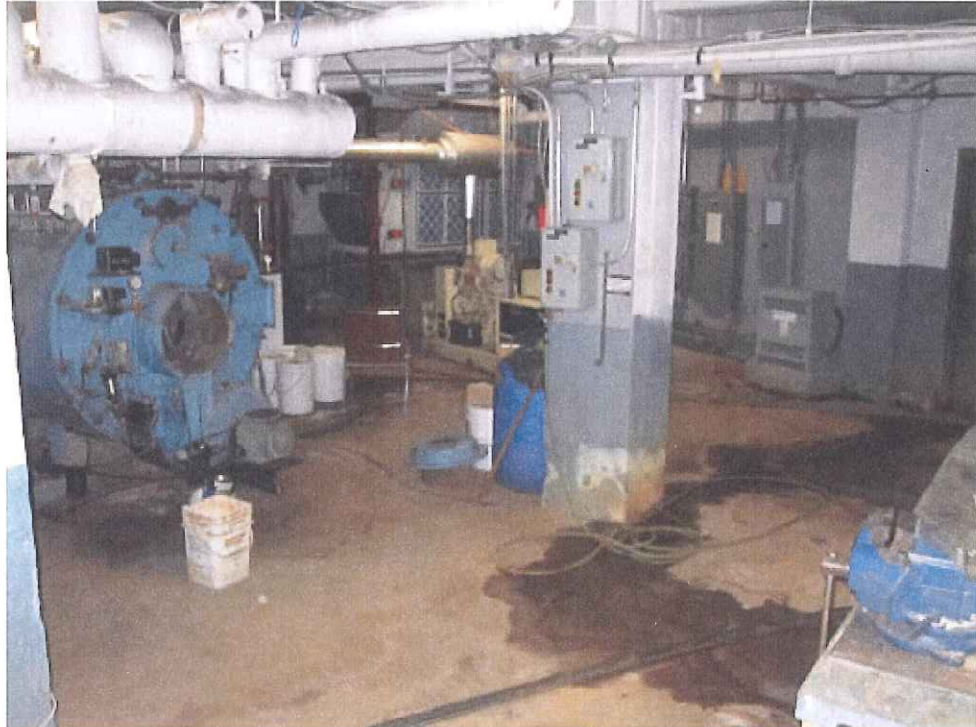
- Tous calorifugeant garnissant la tuyauterie dans le sous-sol, et les isolants semblable sur la totalité du bâtiment (Voir échantillons # 4, 5, et 6);
- Tout plâtre et crépis de finition sur les murs et les colonnes au rez-de-chaussée, 2<sup>e</sup> étage, et 3<sup>e</sup> étage (Voir échantillons # 11, 14, 18, 20, et 21)

Matériaux	Niveau de risque des travaux
Calorifugeant sur la tuyauterie	Risque élevé (amosite)
Plâtre et crépis de finition	Risque élevé

Photo 8 – Réseau mécanique de chauffage et d’eau chaude. (amosite)

Compte tenu de la nature des matériaux contenant de l'amiante identifiés et les surfaces qu'ils représentent, la méthode de désamiantage envisagé est la mise en condition risque-élevé l'ensemble du bâtiment.
