RAPPORT D'EXPERTISE EN STRUCTURE :
MISE AUX NORMES DU BÂTIMENT DE
L'HÔTEL DE VILLE DE SAINTE-
MARGUERITE-DU-LAC-MASSON

**Ville de Sainte-Marguerite-du-
Lac-Masson**

19, octobre 2012

Objet : Évaluation des coûts pour la mise aux normes de l'hôtel de ville
#réf. projet : 121-23673-00

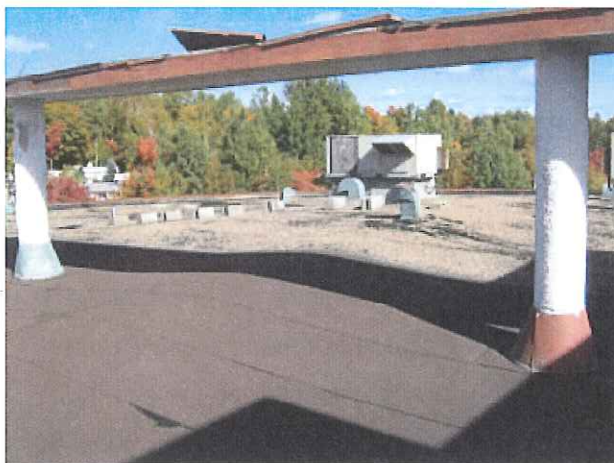
Le solin de la pergola est détaché à plusieurs endroits et il y a plusieurs jonctions de parapet où le scellant n'est plus présent. Il est donc possible que la structure de la pergola et celle sous-jacente au toit soit atteinte à cause d'infiltrations d'eau répétées. De plus, le béton de plusieurs colonnes de la pergola est en très mauvais état et vu l'âge avancé de la structure de bois au périmètre de la pergola, la démolition/reconstruction de cette dernière devrait être envisagée.

Structure de bois, solins et colonnes de la pergola

- ✚ Pergola du toit : La pergola du toit doit être démolie et reconstruite selon les nouvelles normes.

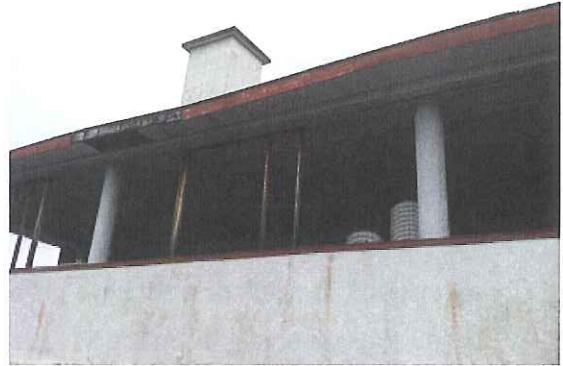
À l'extérieur, la structure du toit de la terrasse est composée de fermes en bois sur poutres. Lors de notre expertise nous avons constaté, comme en témoigne la photo à la page suivante, la présence d'importantes déformations de la toiture au-dessus des colonnes. Il se peut donc que les poutres de support aient une capacité portante insuffisante ou se soient détériorées à cause de la possible présence d'infiltrations d'eau.

Déformations de la toiture de la terrasse

Il serait donc important de procéder à une vérification de la structure de support des fermes de la terrasse avant l'hiver car il se peut que la sécurité des personnes qui déneigent durant l'hiver soit compromise.

Dans l'éventualité où cette vérification ne pourrait pas être effectuées, nous recommandons que l'étaieiment temporaire soit vérifié et corrigé au besoin afin d'assurer l'intégrité structurale de l'ouvrage.

✚ Support des fermes de bois : La structure de support des fermes de bois de la terrasse présente des signes évidents de faiblesse. Comme nous l'avons dit précédemment, il serait important de procéder à une vérification des supports de fermes avant l'hiver en prévision d'un éventuel remplacement car il se peut que la sécurité des personnes qui déneigent durant l'hiver soit compromise.

Dans l'éventualité où les vérifications et le remplacement ne pourraient pas être effectuées d'ici l'hiver, nous recommandons que l'étalement temporaire soit vérifié et corrigé au besoin afin d'assurer l'intégrité structurale de l'ouvrage.

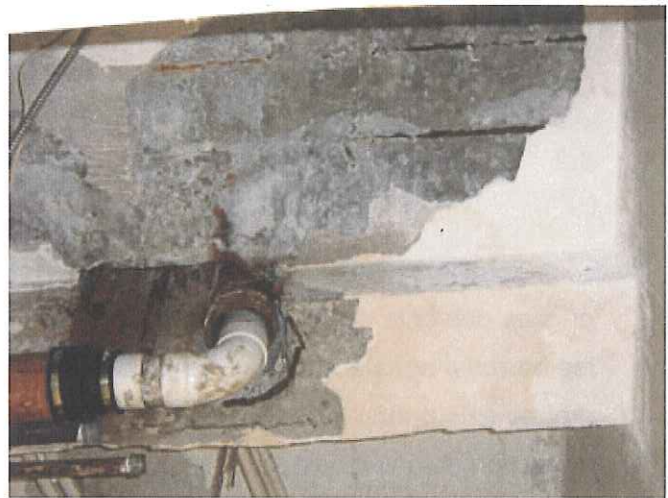
Nous avons cependant relevé une déficience sur une poutre au bout du couloir passé la cuisine qui a été coupée sur les 2/3 de sa largeur pour laisser passer trois tuyaux. Cette dernière doit faire l'objet d'une vérification et des renforts appropriés doivent être installés, le tout en conformité avec le Code National du Bâtiment (CNB) en vigueur.

Poutre coupée pour passer tuyaux de mécanique

✚ Les poutres au sous-sol et celle du 2^{ème} : Elles doivent faire l'objet d'une analyse de charge et être renforcée conformément aux normes du Code National du Bâtiment (CNBC) en fonction des nouvelles charges advenant d'éventuelles rénovations.

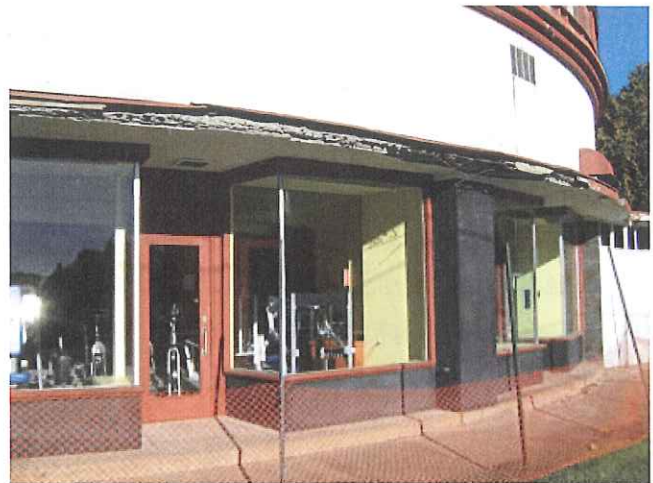
Peu d'éléments ont été observés le long de la partie basse du bâtiment lors de notre relevé. Cependant, la majeure partie de la marquise qui longe le premier étage de la partie haute présente une forte délamination et un degré avancé d'effritements du béton. Le toit de l'entrepôt qui se trouve à être un renflement de la marquise doit être démolé ainsi que la dalle sur sol à cet endroit. De plus, des signes d'infiltrations d'eau ont été relevés à l'intérieur du centre d'entraînement physique. Ces dernières semblent importantes car des réparations récentes se sont déjà dégradées.

Délamination au périmètre de la marquise et colonnes à dégarnir et évaluer pour réparations éventuelles.

✚ Marquise et autres éléments de béton déficients à son périmètre : Nous recommandons que l'ensemble de la marquise ainsi que toutes les sections de mur extérieur atteintes par les infiltrations soient démolies et fassent l'objet de travaux de réfection conformément au Code National du Bâtiment. La partie surélevée de béton du trottoir ainsi que la dalle sur sol de l'entrepôt extérieur doivent aussi être démolies et reconstruites selon le CNBC.

- ✚ Colonnes au périmètre de la marquise : Elles doivent être dégarnies de leur revêtement de manière à pouvoir évaluer leur degré de dégradation et leur capacité portante. Elles devront ensuite être réparées et éventuellement renforcées selon les normes et les charges stipulées dans le CNBC.

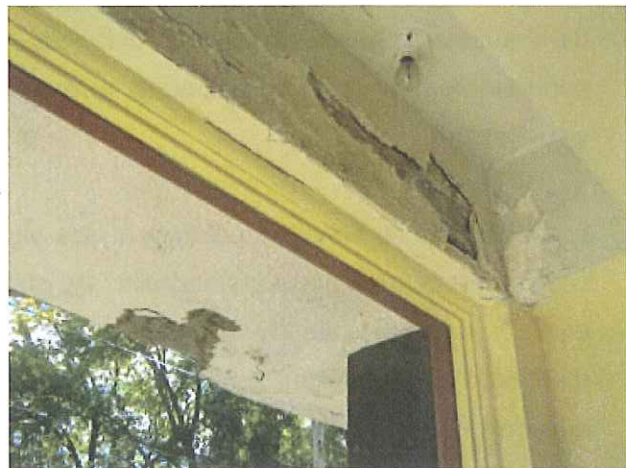
Une colonne à proximité de l'entrepôt extérieur (renflement de la marquise) a été recouverte d'un grillage de métal et d'une membrane. Des coups de marteau sondeur ont permis d'établir que cette colonne présente un degré avancé de dégradation. Nous recommandons l'enlèvement de la membrane et du grillage pour qu'une vérification de la capacité de portante de cette colonne soit effectuée. Dans l'éventualité où les vérifications ne pourraient être effectuées avant l'hiver, il devrait y avoir l'installation d'étais temporaires appropriés.

Infiltration d'eau à l'intérieur du centre d'entraînement

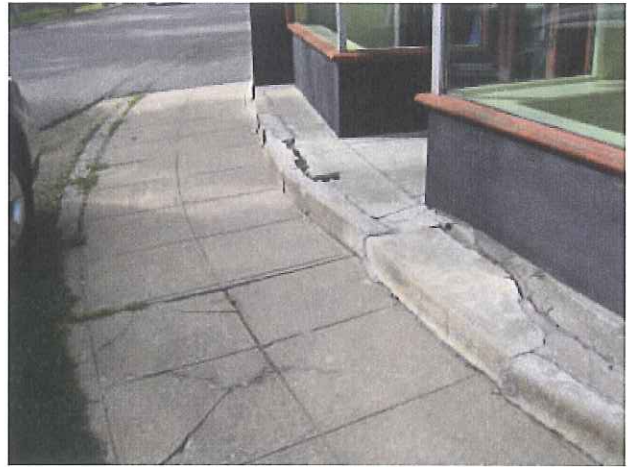
La partie surélevée à côté du trottoir du bâtiment est aussi fissurée en majeure partie. Ce béton n'est pas critique au niveau structural mais dans l'éventualité d'une rénovation majeure, nous recommandons donc de démolir et de reconstruire cette section pour des raisons esthétiques.

Partie surélevée à côté du trottoir qui est fissurée

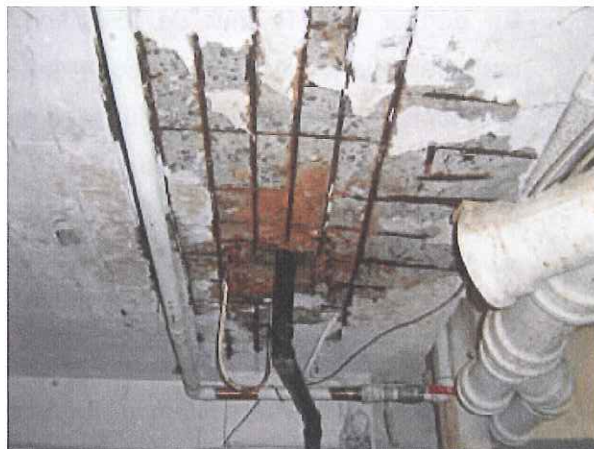
Les dalles de ce plancher présentent des signes de dégradation du béton et de corrosion de l'acier d'armature à plusieurs endroits : Au plafond de la salle des réservoirs d'huile, à quelques endroits dans la salle d'entraînement et à l'intérieur de deux pièces connexes à la salle d'entrée d'eau. Plusieurs zones sous la dalle des locaux en périphérie du gymnase présentent aussi de l'acier d'armature exposé et corrodé. Les barres d'armature à ces endroits semblent avoir été déposées au fond des coffrages, le béton n'offre donc pas une protection adéquate contre le feu à ces endroits.

Barres d'armatures exposées au plafond du sous-sol.

- ✚ Protection au feu : L'enveloppe de béton des barres d'armature des dalles du rez-de-chaussée est déficiente car la protection au feu requise n'est pas rencontrée. En effet, plusieurs barres d'armature des dalles du rez-de-chaussée apparaissent au plafond du sous-sol.

Nous recommandons donc une analyse des dalles du rez-de-chaussée de manière à ce que les travaux de réfection de la dalle permettent à cette dernière de rencontrer les normes en vigueur pour la capacité de surcharge ainsi que pour la protection contre le feu conformément aux normes spécifiées dans le CNBC.

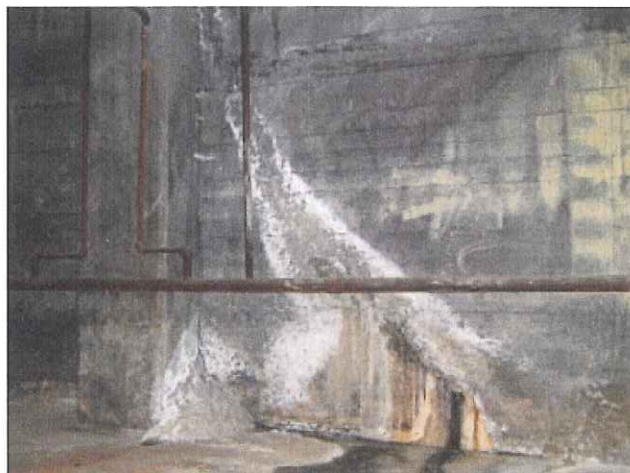
La partie visible des murs de fondation de la partie haute du bâtiment comportent trois fissures importantes qui se situent dans le local des réservoirs d'huile. Ces fissures se trouvent le long des joints de coulée qui ont servis à donner la rondeur au bâtiment et présentent toutes des infiltrations à leurs extrémités inférieures. Des réparations ou injections locales à partir de l'extérieur seraient de mises de même que l'imperméabilisation des murs de fondation à ces endroits. La pose d'un drain de fondation n'est pas indiquée ici selon nous car les fondations se trouvent sous le niveau de la nappe phréatique à cet endroit.

Fissure dans le mur de fondation

- ✚ Fissurations et infiltrations au sous-sol : Les fissures et infiltrations au travers des murs de fondation du sous-sol nécessiteront d'excaver à l'extérieur des murs de fondations aux endroits problématique et d'apporter les correctifs appropriés : injections et réparations de béton locales, installation d'une membrane étanche, etc. La pose d'un drain ne semble pas indiquée à cause de la présence de la nappe phréatique.

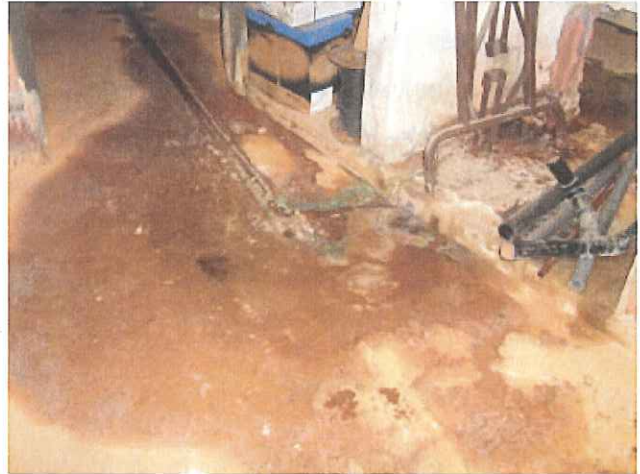
Il y a d'ailleurs infiltration d'eau à deux endroits en permanence à travers la dalle sur sol (voir photo à la page suivante) et l'eau est canalisée dans des rigoles qui se vident dans des drains. Cette présence continue d'eau qui s'infiltré à travers la dalle à plusieurs endroits, n'est pas conforme aux normes en place et doit être prévenue. La dalle doit être remplacée au complet et car la réparation locale ne peut garantir l'apparition d'autres infiltrations à court/long terme.

Infiltration d'eau à travers de la dalle sur sol

Les infiltrations au sous-sol nécessiteront une démolition complète de la dalle du sous-sol, la pose de joint d'étanchéité au périmètre et l'installation d'un coupe vapeur jumelé à une membrane drainante sous la nouvelle dalle sur sol. Cette dernière doit aussi être goujonnée aux éléments de supports structuraux. L'eau drainée doit être acheminée vers un puits et pompé dans le réseau pluvial.

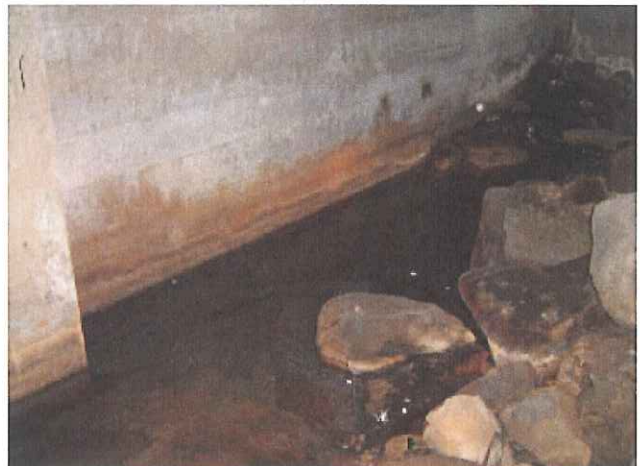
En dernier lieu, le mur de fondation au périmètre de la section basse du bâtiment est majoritairement en contact avec un sol saturé d'eau ou même littéralement exposé à de l'eau stagnante qui a jusqu'à près d'un pied de profond à certains endroits à cause du niveau de la nappe phréatique qui est au-dessus du bas des fondations.

Le béton est donc très friable au bas des murs de fondation et ce sur la majeure partie du pourtour de la partie basse du bâtiment.

Eau stagnante en périphérie des fondations à cause de la nappe phréatique

- ✚ Fondation saturée en périphérie de la partie basse du bâtiment : L'ensemble de l'assise des murs de fondation de la partie basse du bâtiment a perdu ses capacités. Par contre, il n'y a pas de signe d'affaiblissement de la fondation et celle-ci semble remplir ses fonctions pour les faibles charges appliquées.

Cependant, comme le mandat est de remettre la structure aux normes et que ces fondations ont une assise extrêmement déficiente, ces dernières devraient être démolies et reconstruites selon les normes en vigueur. Ces dernières devraient aussi être protégées de la nappe phréatique en planifiant l'application d'une membrane étanche dans les règles de l'art.
