Ville Sainte-Marguerite-du-Lac-Masson

Évaluation de la qualité de l'air intérieur de
l'édifice abritant l'hôtel de ville de Sainte-
Marguerite-du-Lac-Masson

GENIVAR 2012. *Caractérisation des moisissures et la qualité de l'air intérieur du bâtiment de l'hôtel de ville de Sainte-Marguerite-du-Lac-Masson.* Rapport réalisé pour la ville de Sainte-Marguerite-du-Lac-Masson. 13 p. et tableaux, figures et annexes.

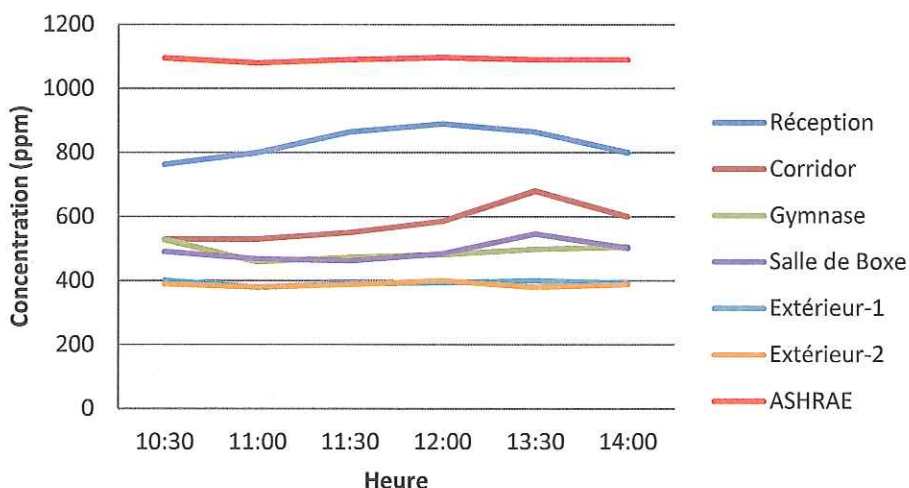
Figure 1 - Résultats des mesures du dioxyde de carbone

Le point de mesure à la réception présente les plus hauts niveaux de dioxyde de carbone, en moyenne au-delà de 800 ppm entre 11 :00 et 14 :00. Cela pourrait s'expliquer par le fait que c'est un lieu assez achalandé par les personnes. La respiration des personnes contribue à l'élévation des concentrations de dioxyde de carbone. Cependant, le résultat montre aussi une faiblesse au niveau du système de ventilation en ce qui concerne les changements d'air.

Un air vicié (trop concentré en dioxyde de carbone) influence négativement les performances cognitives, provoque fatigue et troubles de concentration.

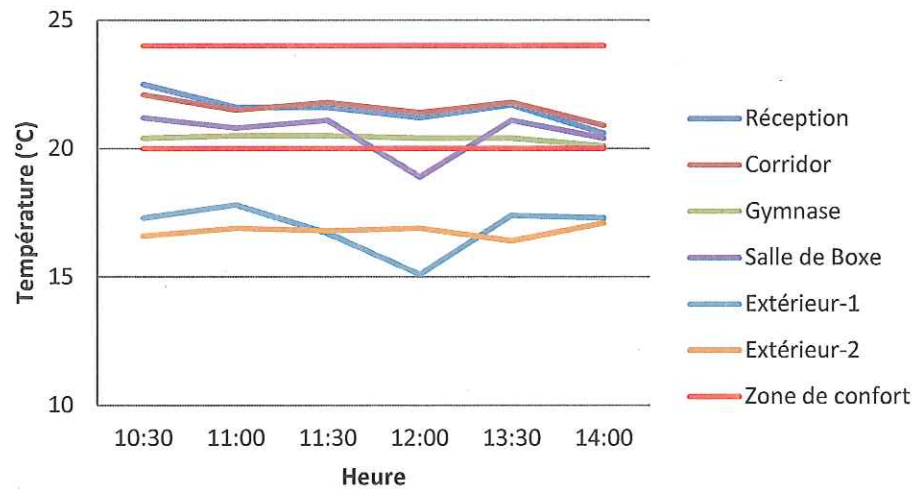
Figure 2 - Résultats des mesures de la température

La zone de confort correspond à une température entre 20 et 24 °C avec une humidité relative entre 30 et 50%. Toutes les températures mesurées aux 4

emplacements choisis à l'intérieur de l'établissement étaient dans cet intervalle de confort, pour une température à l'extérieur d'environ 16°C.

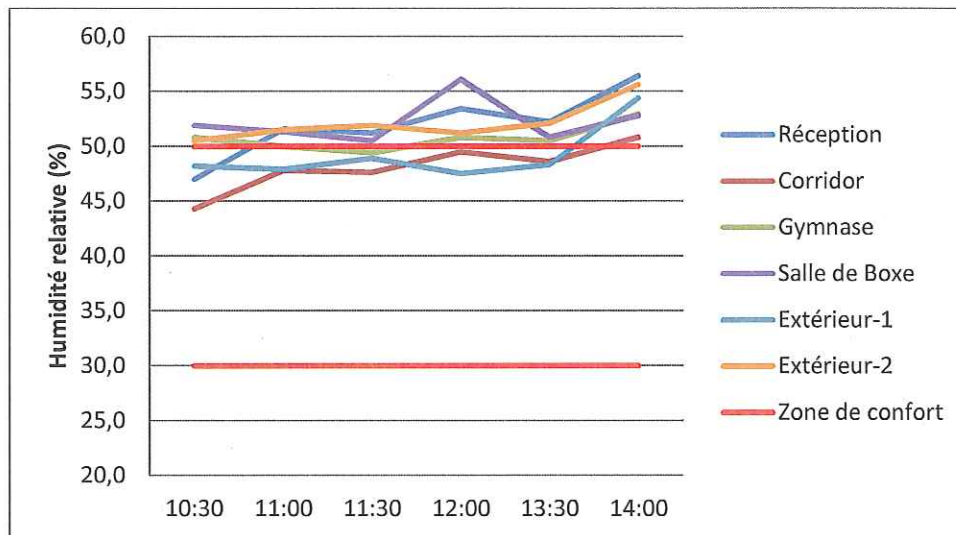
Figure 3 - Résultats des mesures de l'humidité relative

À l'intérieur de l'édifice, les valeurs d'humidité relative en dehors de la zone recommandée ont été mesurées à la réception et à la salle de boxe. Il a été parfois possible de dépasser les 55%.

Si de l'air chaud et humide entre en contact avec une surface trop froide (exemple : fenêtre), l'humidité qu'elle contient se condense. La condensation peut aussi se produire dans le vide sous toit (entre-plafonds) et dans les murs extérieurs.

À la longue, si l'air dans l'édifice est trop humide, il peut en résulter des dommages à la structure, aux biens et peut-être même à la santé. La maîtrise de l'humidité dans l'édifice constitue le meilleur moyen de défense contre les problèmes de moisissure.

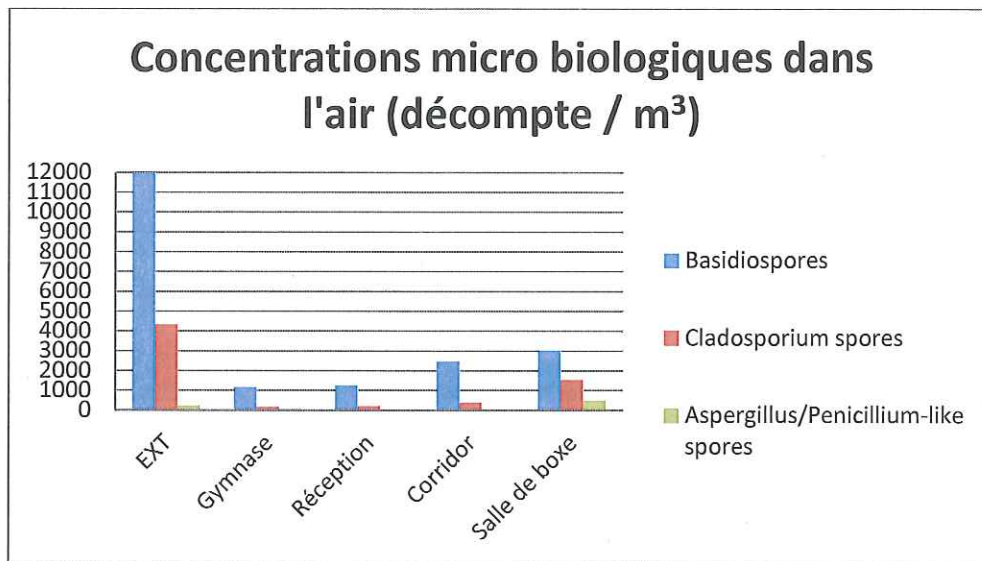
Figure 4 - Résultats des concentrations microbiologiques dans l'air

Les types d'espèces microbiennes décelées à l'extérieur sont pratiquement les mêmes que ceux décelés à l'intérieur. Le dénombrement des espèces à l'extérieur est supérieur à ceux décelés à l'intérieur, ce qui est normale. Aucune des espèces de moisissures identifiées n'est toxique pour l'être humain. Cependant, certaines personnes pourraient être plus sensibles que d'autres aux spores microbiennes. Dans ce contexte, on devrait prendre toutes les mesures possibles pour réduire la présence des moisissures dans le bâtiment, et en particulier au sous sol.

Un autre fait important à noter est la présence dans la salle de boxe de l'*Aspergillus/Penicillium-like spores* en quantité deux fois supérieures qu'à celle de l'extérieur. Même si les concentrations ne sont pas considérées élevées, cela signifie qu'il pourrait avoir une source de prolifération de moisissure au sous-sol; c'est aussi un constat que l'inspection visuelle confirme.

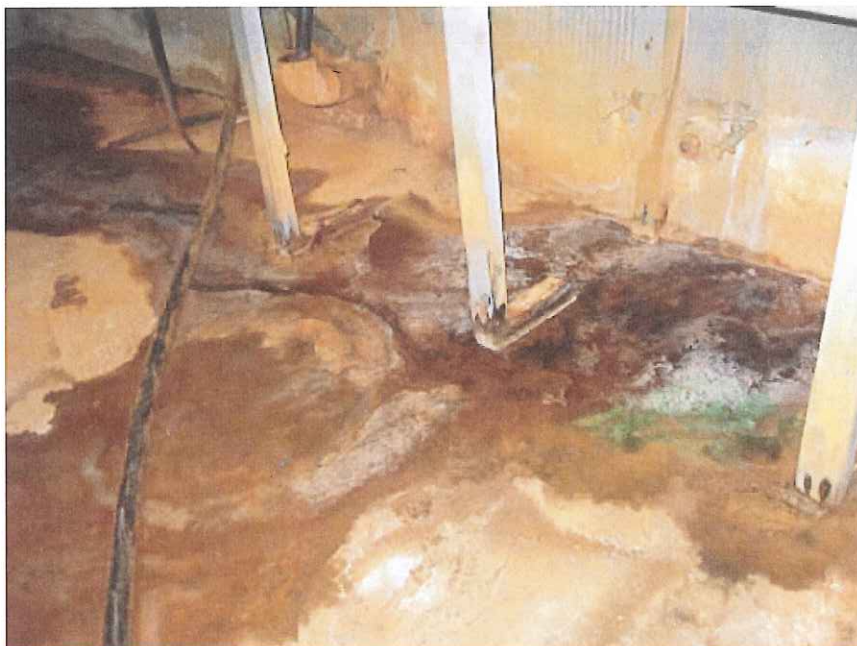
- c. Plusieurs accumulations d'eau au sous-sol;
- d. Odeur importante d'huile dans la salle d'entreposage des huiles. L'odeur est soupçonnée provenir de fuites des réservoirs ou d'un éventuel déversement;

Photo 1 – accumulation d’eau et traces d’infiltration d’eau au sous-sol dans la salle des chaudières

N°	Recommandation	Coût estimé*
R1 –	Mettre le sous-sol (salle des réservoirs d'huile, salle de chaudières, salle de boxe) sous pression négative et procéder au lavage du sous-sol avec un biocide de type Foster 40-80 ou équivalent.	35 000 \$
R2 –	Les matériaux présentant des cernes, des traces d'eau ou de moisissure doivent être démantelés et disposés. Ces matériaux sont un peu partout dans l'ensemble de l'édifice, à tous les étages et sur l'enveloppe extérieure du bâtiment.	35 000 \$
R3 –	Un test d'air post nettoyage devra être effectué afin de confirmer l'efficacité des travaux.	3 000 \$
R4 –	Rendre complètement étanche l'ensemble de l'édifice afin d'éviter les infiltrations d'eau	Voir coûts des professionnels en architecture et structure
R5 –	Construire un système adéquat d'entreposage des réservations d'huile avec des moyens d'approvisionnement et de contrôle des fuites et déversement conformes aux normes applicables	60 000 \$

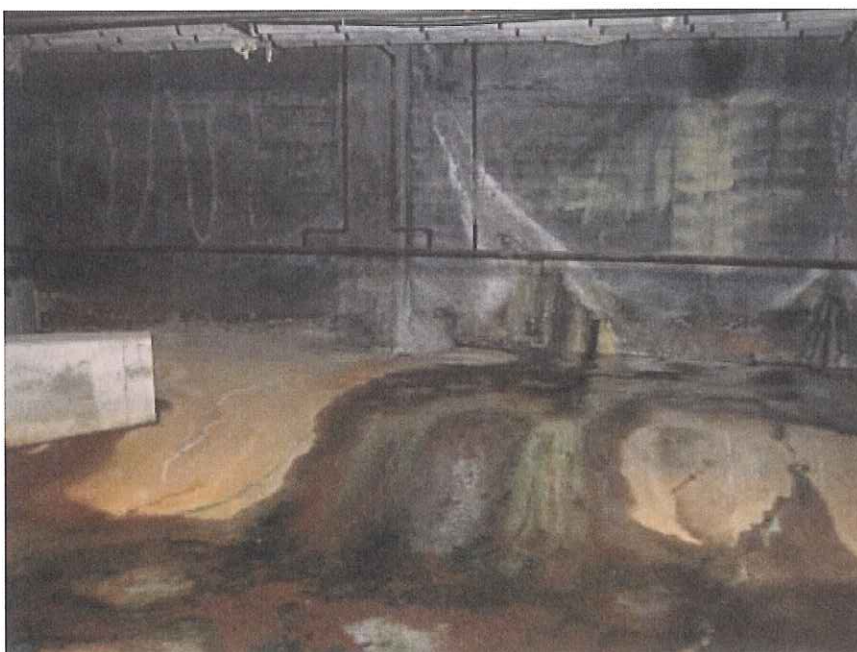
Photo 2 – accumulation d’eau et traces d’infiltration d’eau au sous-sol dans la salle d’entreposage d’huile

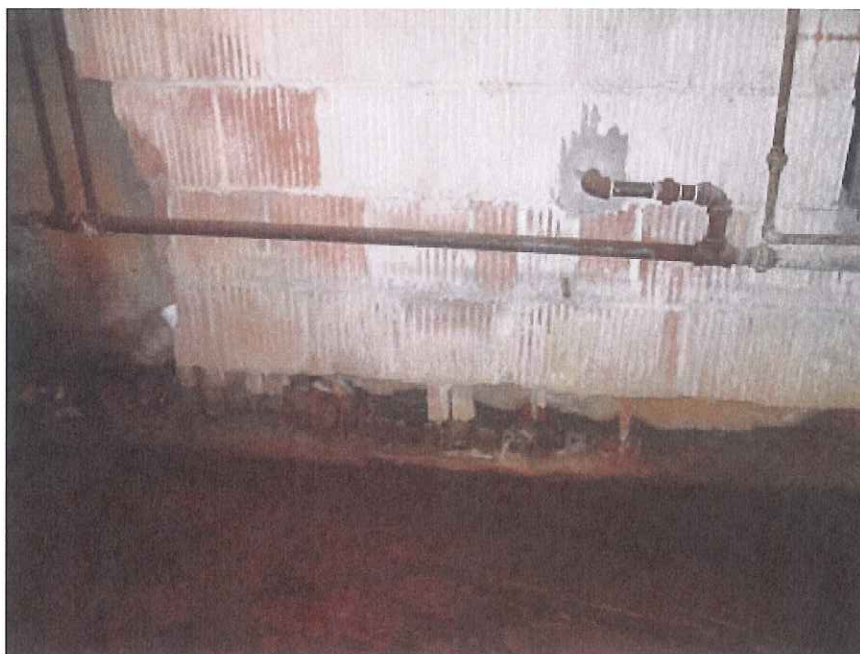
Photo 3 – Infiltration d’eau au sous-sol près de l’aire de boxe

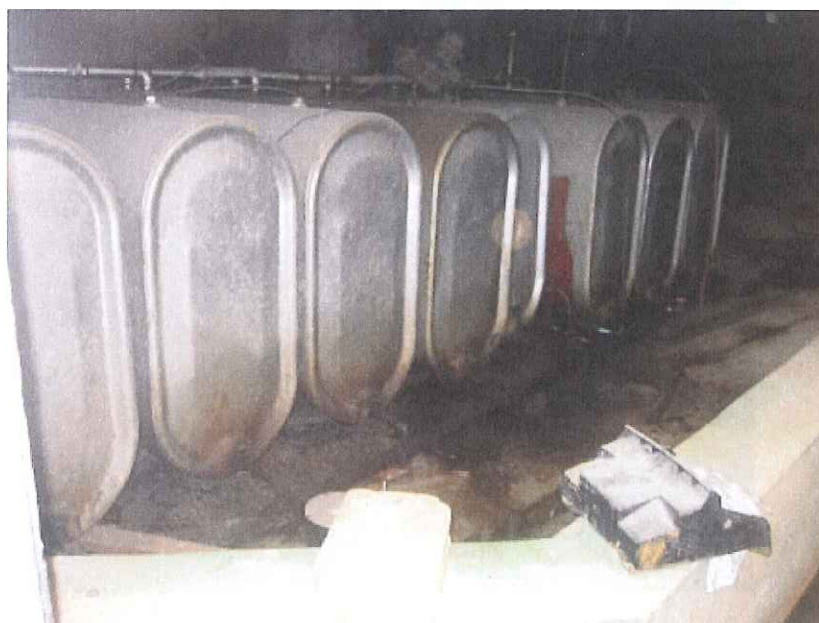
- e. Le bassin de rétention autour des réservoirs d'huile est muni d'une pompe de niveau qui a pour fonction de détecter des trop-pleins dans le bassin de rétention et de les envoyer dans un regard dont on ne connaît la destination;

Photo 4 – Entreposage de réservoirs d’huile avec bassin de rétention muni d’un système de trop plein qui pourrait pomper les mélanges d’huile et eau vers un regard dont la destination n’est pas connue

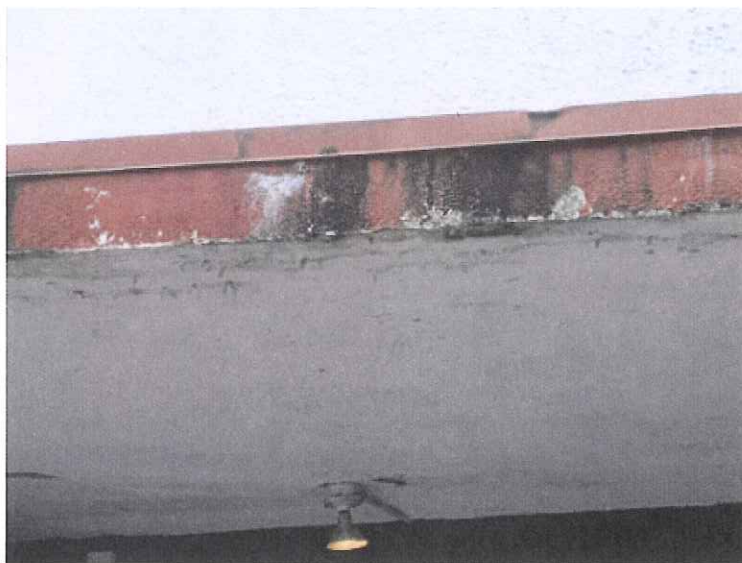
- f. Les murs extérieurs du bâtiment, les murs et le plancher au sous-sol sont couverts de plusieurs tâches verdâtre, noirâtre et blanchâtre. Des tâches qui ne sont souhaitées dans aucun environnement qui se veut sain. Plusieurs de ces tâches sont des marquent de croissance fongique.

Photo 5 – Traces de contamination fongiques sur les revêtements extérieurs de l'édifice

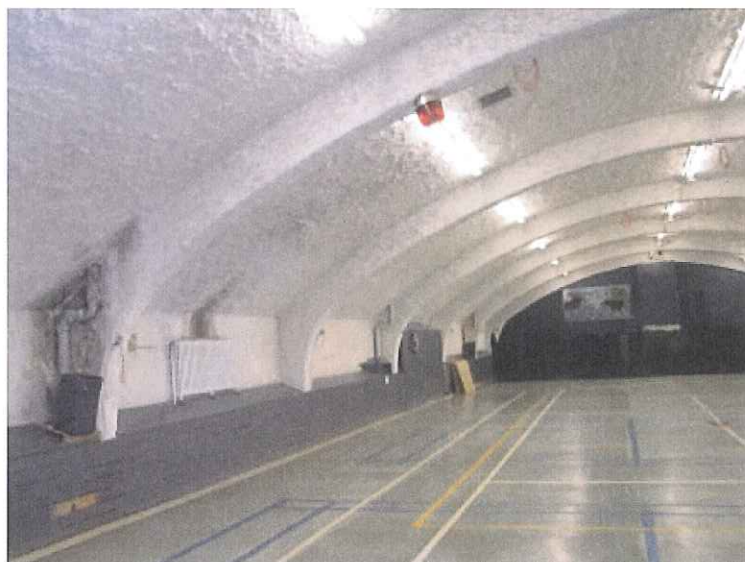
Photo 6 – Traces d'infiltration d'eau à travers les parois du gymnase
