Étude sur l'état du bâtiment et la remise aux normes du bâtiment

Hôtel de ville et centre culturel de Sainte-Marguerite-du-Lac-Masson

19 octobre 2012

**ÉTUDE DE MISE AUX NORMES DU BÂTIMENT ABRITANT L'HÔTEL DE VILLE
DE SAINTE-MARGUERITE-DU-LAC-MASSON**

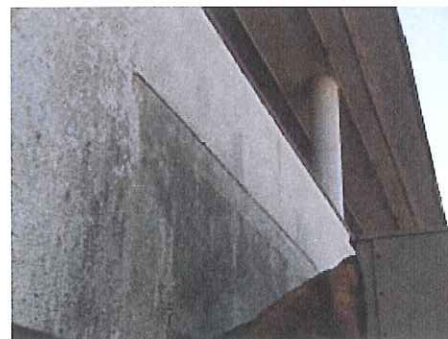
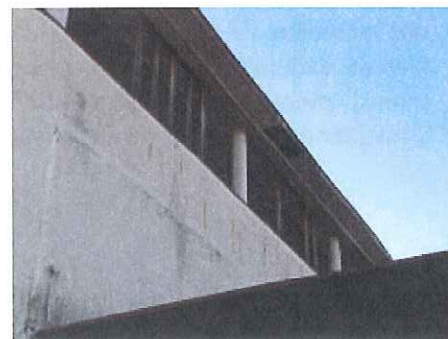
En 2007, nous avons constaté que le crépi était endommagé surtout à la base et la peinture décollait à certains endroits. Les joints de pierre à la base étaient majoritairement à refaire et de grandes plaques de béton étaient également à refaire à la base. En 2012, le crépi est endommagé sur la totalité du bâtiment. Le muret de pierre à l'entrée de l'hôtel de ville, est fissuré et doit être refait en totalité.

Les marches de pierre de l'entrée de l'hôtel de ville sont endommagées (fissurées) et doivent être réparées et/ou remplacées.

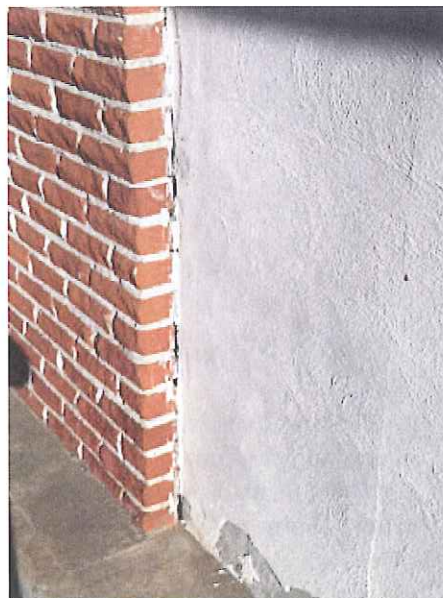
La partie d'un étage (B) est recouverte de brique, de stuc et comporte un toit mansarde en bardeaux d'asphalte. En 2007, le revêtement était en bon état. En 2012, le revêtement de brique montre une déformation de type «ventre de bœuf» indiquant probablement que plusieurs attaches de maçonnerie ont cédées, ce qui est normal lorsque la brique ne comporte pas d'aérateur, de solin et que le mur n'est pas isolé suffisamment. Il y a un risque que certains pans de brique tombent. Le stuc décolle par plaque à la base sur le mur et sur les colonnes.

Sauf aux endroits pourvus d'un trottoir extérieur, les revêtements extérieurs pénètrent dans le sol. Le niveau du sol est ainsi plus haut que la jonction entre le mur extérieur et la fondation et peut permettre l'infiltration de l'eau de surface à l'intérieur du bâtiment.

Une des colonnes extérieures est enrobée d'un grillage. Le revêtement est à refaire après les réparations de types structurales.

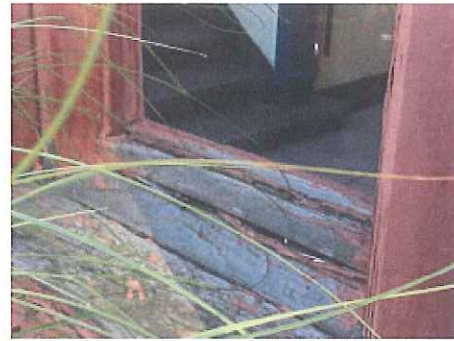
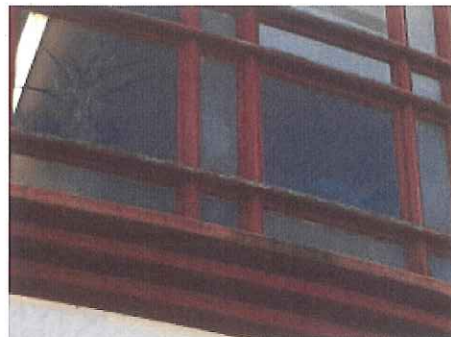
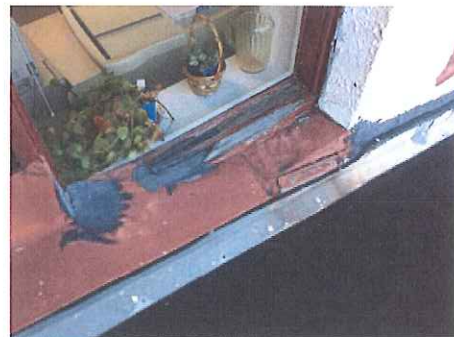
Plusieurs seuils de fenêtres de bois sont pourris et devront être remplacés. De plus d'autres pièces du cadrage sont endommagées de sorte qu'il faut envisager une réfection globale de la fenestration.

Il y a des infiltrations d'eau provenant des fenêtres de la partie ronde surtout au 2^e étage.

Au 3^e étage, dans la salle de spectacle les fenêtres partent du plancher ce qui représente un danger et une non-conformité. En effet, un premier meneau est assis directement sur le plancher, le 2^e est à 300mm de haut et le suivant est à 1200mm de haut de sorte qu'une personne pourrait trébucher, briser le verre simple et chuter du 3^e étage.

Il y a une réfection complète de toutes les fenêtres à faire dans le bâtiment. Nous suggérons en 2007 de réparer et/ou remplacer en urgence, les pièces de bois endommagées en les rendant étanches afin d'arrêter l'infiltration d'eau. Dans le cas de la réfection, nous recommandons le remplacement du verre simple par des unités de verre scellé (verre thermos) afin de rendre le tout plus performant énergiquement. Comme rien n'a été fait depuis, nous sommes d'avis qu'un remplacement de toutes les fenêtres est maintenant requis. Le coût sera considérable puisque nous recommandons de refaire, avec des nouvelles fenêtres, la disposition existante, toujours afin de respecter l'aspect architectural du bâtiment.

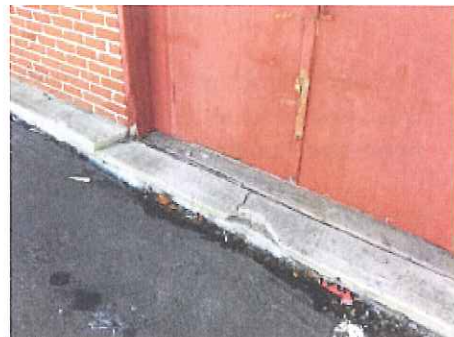
Les portes extérieures en bois sont dégradées à la base et aux seuils et sont à remplacer. Les portes d'aluminium montrent une usure importante.

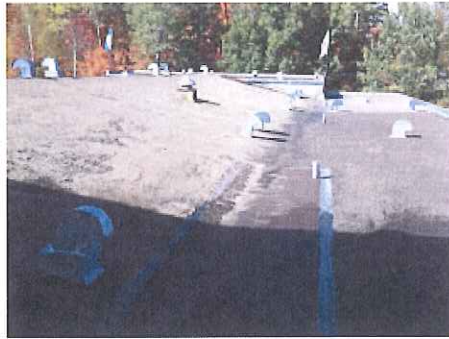
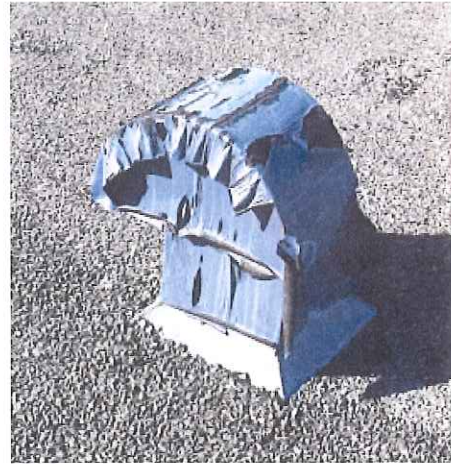
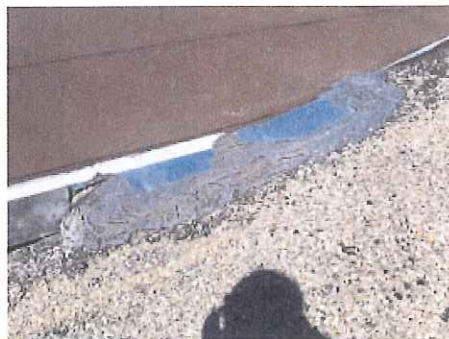
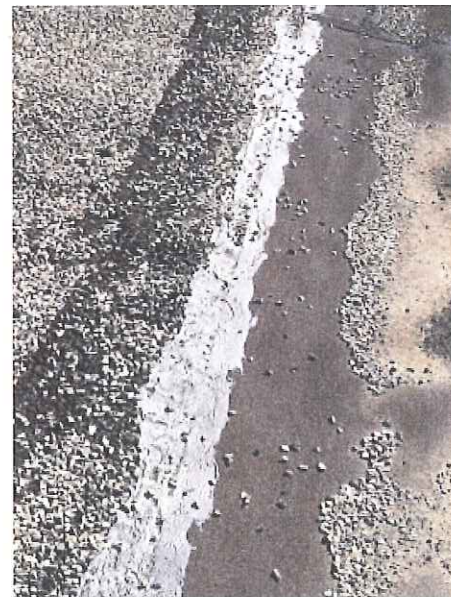
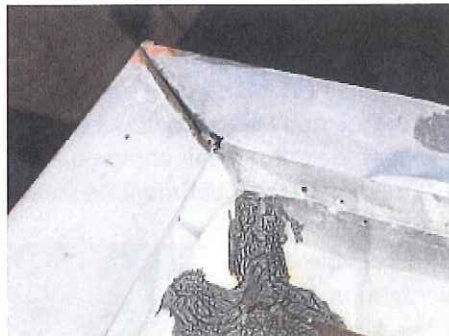
En 2007, les toitures du type ventilé semblaient en bon état (parties A et B). Nous avons cependant remarqué que les pentes de toit présentes sur les deux parties du bâtiment nous semblent trop fortes pour le type de membrane utilisé (multicouche-gravier). Une forte chaleur causée par le soleil peut faire glisser la membrane et son liant vers le bas et pourrait causer son usure prématurée. En 2012, nous avons constaté que les toitures sont rendues en fin de vie et doivent être remplacées entièrement. Des tests additionnels par thermographie sont recommandés afin de déterminer le remplacement ou non du pontage de bois qui pourrait être pourri sous les membranes. Les réparations inadéquates constatées sur place laissent croire que des infiltrations d'eau ont pu endommager le pontage du toit. À titre d'exemple, il y a des trous

dans les solins et l'asphalte utilisé pour les réparations a souvent été installé par-dessus le gravier de la toiture.

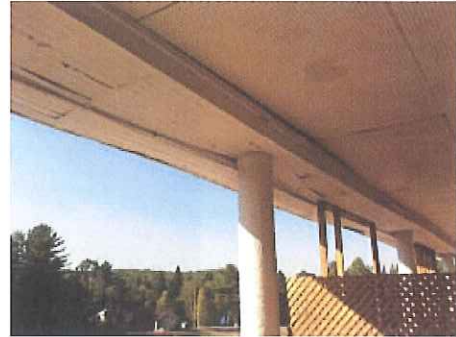
Il y a une toiture en fermes de toit préfabriquées en bois recouverte de bardeaux d'asphalte sur la terrasse du 3^e étage. Le plafond de cette terrasse est en panneaux de fibre de bois «masonite». En plus de présenter une résistance structurale douteuse (voir le rapport de l'ingénieur en structure), cette toiture représente un réel danger de propagation du feu lors d'un incendie. C'est un élément combustible dans un bâtiment incombustible sans gicleurs. Cette toiture est à démolir et à refaire, incluant son solinage.

Les soffites en planches de bois autour de la terrasse présentent des traces de moisissure et certaines planches sont cassées.

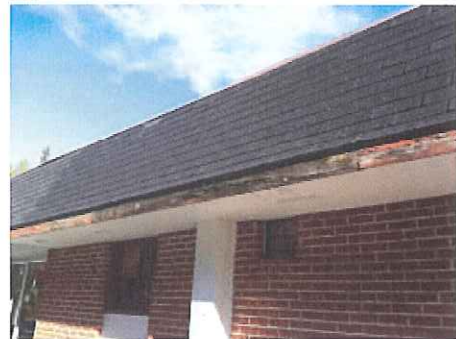
Les bardeaux d'asphalte, les soffites et les fascias sont à remplacer sur les mansardes de la partie d'un étage (B). La quantité d'ouverture pour la ventilation des mansardes est insuffisante.

Le recouvrement en crépi et les solins métalliques de la pergola sur le toit de la partie A est fortement détérioré, des morceaux se détachent.

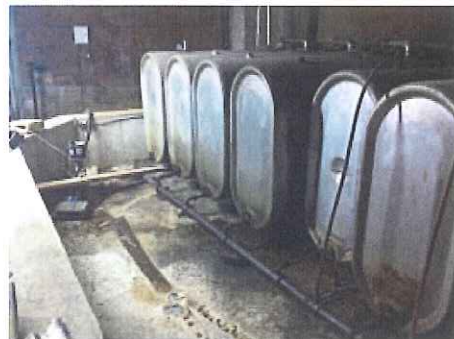
Au sous-sol, nous avons constaté beaucoup d'infiltration d'eau par la dalle du plancher et des fissures dans les murs de fondations. Il y a beaucoup de trace de couleur rouille et nous soupçonnons la présence de contamination fongique ou d'un milieu favorable à la formation de champignons pouvant nuire à la santé des occupants. Consulter le rapport sur l'évaluation de la qualité de l'air intérieure de Génivar.

Aussi, il y a des réservoirs d'huile à l'intérieur qui sont situés dans un enclos. Des traces de mazout observées au sol, nous fait craindre une contamination du sol par le pétrole. Une investigation par des spécialistes en environnement devrait être faite afin de valider ces informations. À noter qu'une décontamination à l'intérieur d'un bâtiment peut être très coûteuse. Valider si la présence d'une telle installation de produit pétrolier est conforme aux normes de l'assureur.

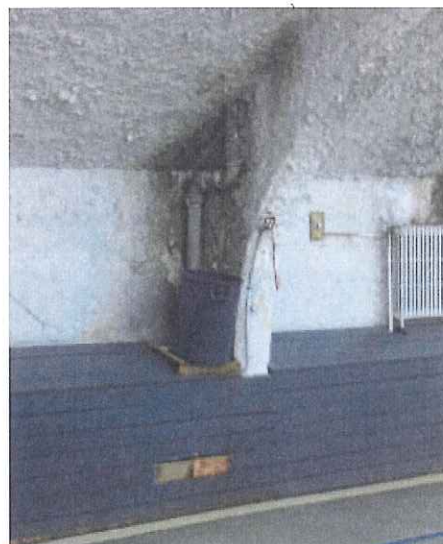
Au rez-de-chaussée, l'espace central de la partie de 3 étages comporte des cloisons intérieures recouvertes de contreplaqué peint combustible. Le plancher et le plafond sont en béton peint. Bien que ces finis soient résistants, ils sont peu esthétiques compte tenu des années où la peinture s'est accumulée.

La salle polyvalente comporte un fini de plafond et de mur très poreux, salissant et impossible à nettoyer. Des fissures linéaires ont été observées dans ce revêtement sur les murs. Le plancher est en béton. Le bas des murs est composé d'un bâti de planches de bois peint ajourées ayant pour but de cacher le vide sanitaire sous les parties latérales de la salle. Le plancher en béton de la partie surélevée à l'entrée de la salle polyvalente comporte plusieurs fissures et traces de réparations.

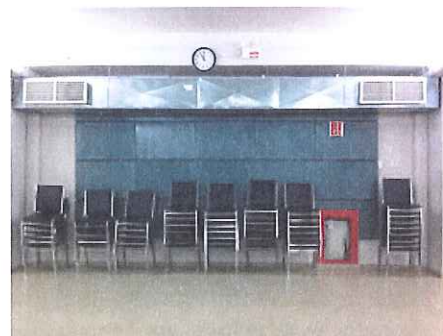
La salle de spectacle du 3^e étage comporte un plancher de danse en bois et des parties en tapis au périmètre. Les murs et les plafonds sont en plâtre et/ou gypse. Des rideaux sont installés devant la grande partie vitrée afin de faire le noir lors des représentations. Une vérification doit être faite afin de confirmer que ces rideaux sont ignifuges.

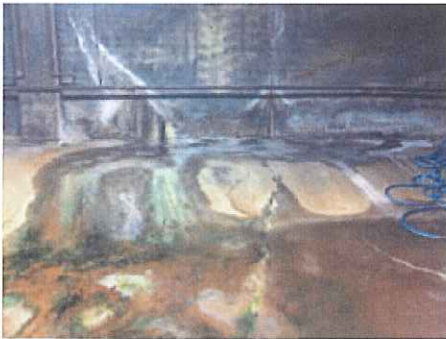
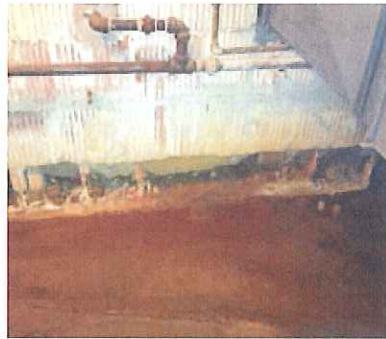
Il y a de fortes infiltrations d'eau au sous-sol dans la salle mécanique/chaufferie plus particulièrement par la dalle du plancher et des fissures dans les murs de fondations. Il y a des infiltrations d'eau directement en dessous des panneaux électriques. Cette situation est extrêmement dangereuse.

Il y a aussi de l'infiltration d'eau par plusieurs fenêtres.

Il n'est jamais bon de laisser de l'eau pénétrer dans un bâtiment. En plus de l'humidité, cette eau endommage les matériaux et équipements à proximité en plus d'affecter la qualité de l'air. Il faut empêcher l'eau de s'infiltrer et ce plus particulièrement près des équipements électriques.

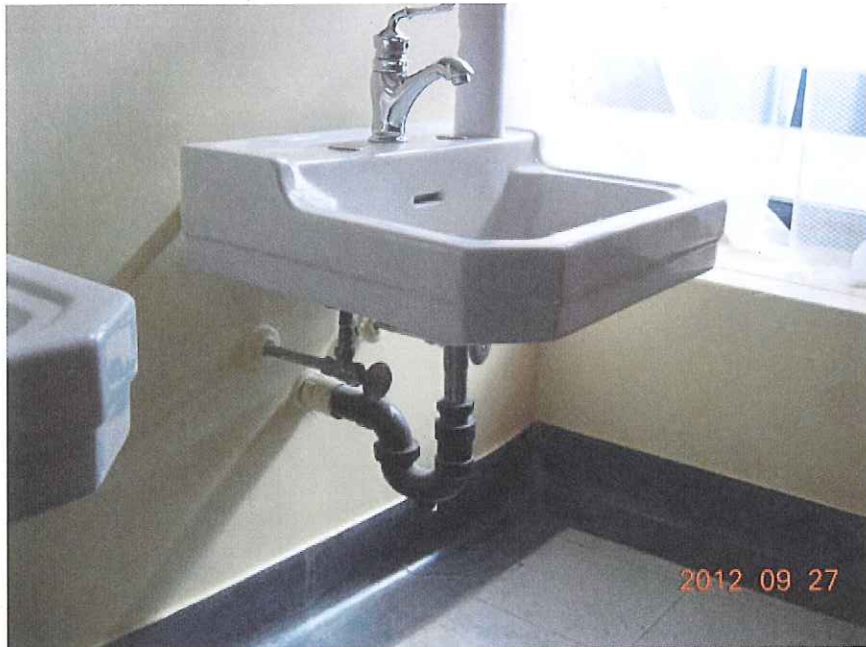
Photo # 2789

Le drainage pluvial et sanitaire du bâtiment est en fonte (3562, 3563) et d'origine de la bâtisse. Plusieurs fuites ont été réparées avec de la tuyauterie ABS (voir photos : 2789, 2819, 2822, 3554, 3556, 3568, 3582).

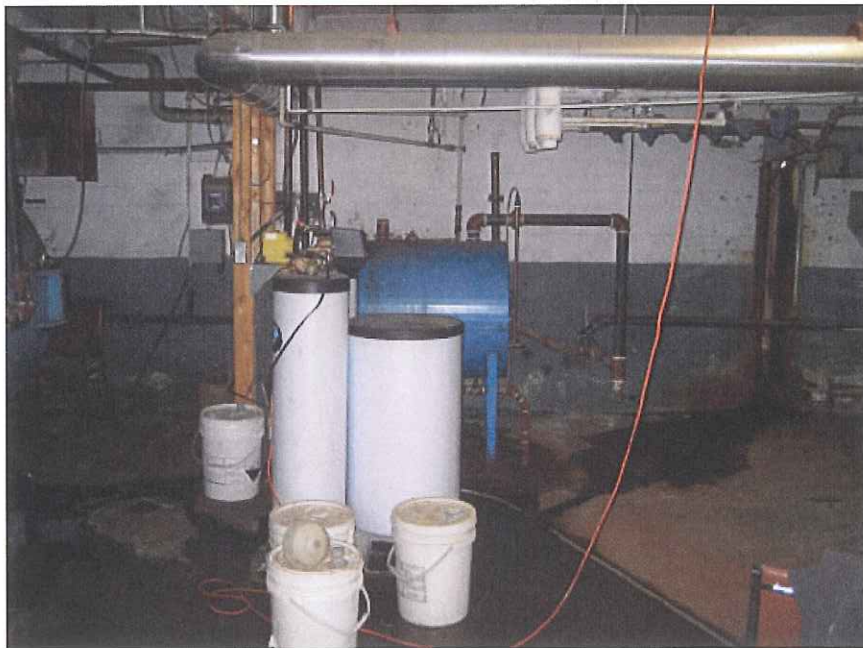
Photo # 3523

Un système d'adoucisseur d'eau avec pompe doseuse a été installé dans la chaufferie en même temps que la réfection des chaudières, soit \pm 10 ans (photos 3523 et 3550). En conséquence, avant les années 2000, un traitement chimique inadéquat traitait la vapeur pour la protection de la tuyauterie. Les chaudières ont dû être débarrassées de leur accumulation de boue et de dépôt calcaire. Il a été mentionné que plusieurs fuites ont été réparées sur le réseau. Toutefois, plusieurs tuyaux passent dans les murs et sont difficilement réparables.

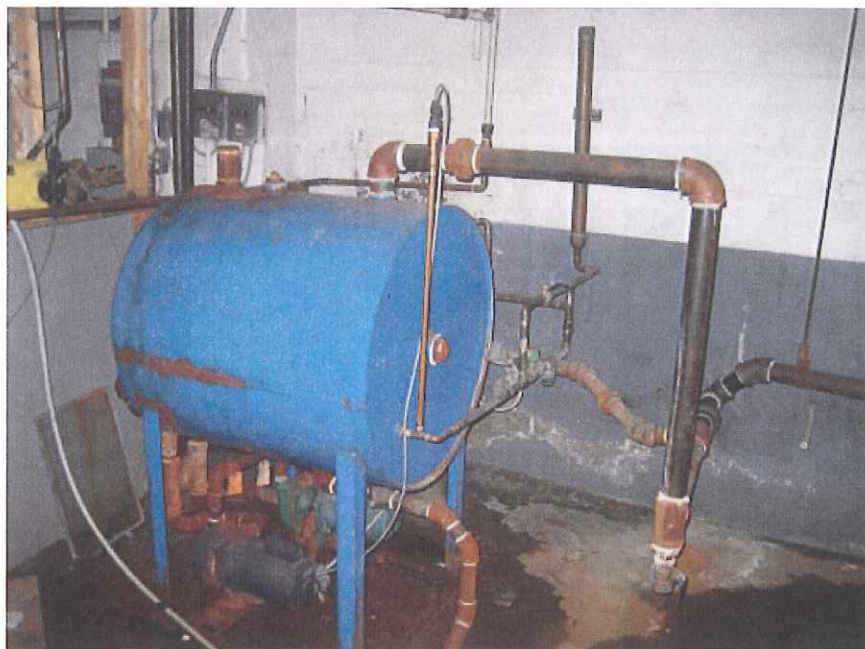
Photo # 3525

L'évent du réservoir de condensé n'est pas canalisé vers l'extérieur (photo 3525). De ce fait, la vapeur s'échappe dans le local et humidifie davantage le sous-sol. De plus, il n'y a aucune présence de double clapet sur l'eau domestique alimentant la chaufferie. Par conséquent, cela n'est pas conforme et il pourrait y avoir danger de contamination de l'eau domestique.

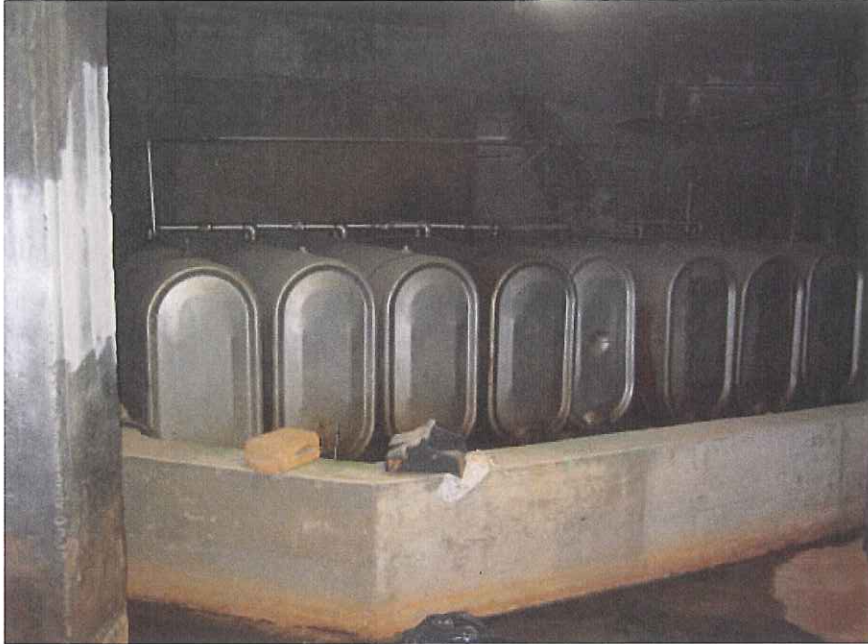
Photo # 3536

Les chaudières sont alimentées avec de l'huile no. 2 qui est entreposée dans 8 réservoirs, dont 7 de 250 gallons et 1 de 200 gallons pour un total de 1950 gallons (photos 3536, 3538). Selon le S-3, r.4, il serait important de circuler autour des réservoirs (15 po. Minimum). La pompe située dans le bassin est non conforme et devrait être éliminée (photo 3539). Seule une alarme de détection de fuite serait nécessaire.

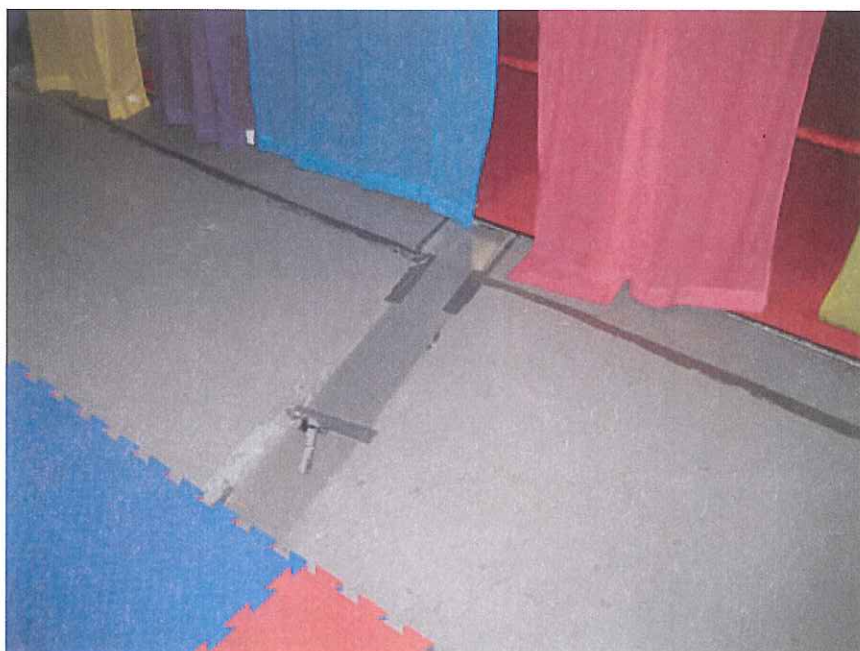
Photo # 3565

Selon la vérification faite, le bâtiment semble être bâti légèrement sous la nappe d'eau phréatique (voir photos 6757 et 6758 pour le niveau d'eau visualisé dans le vide sanitaire) à moins qu'il y ait plusieurs veines d'eau s'infiltrant dans le bâtiment. Le sous-sol possède plusieurs traits de scie qui canalisent l'eau en surface vers les multiples pompes (photos 3534, 3535, 3549, 3565, 3585). Ces installations causent beaucoup d'humidité qui n'est pas évacuée.
