Saint-Esprit, le 12 décembre 2023

Objet : Note technique, étude de voirie
Projet : Étude de voirie, Municipalité de Sainte-Marguerite-du-Lac-Masson
N/Projet : VSML-2302

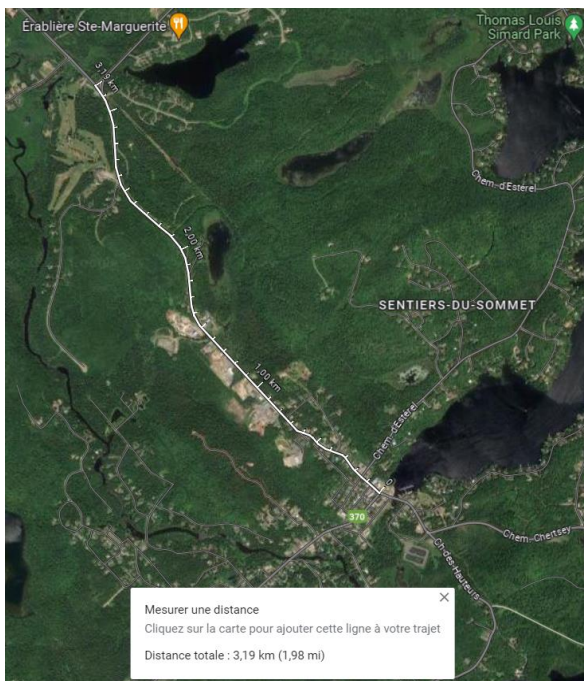
Nom de la rue :	Chemin Masson	Largeur de pavage :	5,8 à 6m	
De :	Route 370	Largeur accotement :	0 à 1,2 m	Cote finale 36,2
À :	Chemin d'Entrelacs	# tronçons :	71, 72, 96, 99, 102, 105, 106, 108	
Longueur :	3190 mètres

Ponceau : Aucun ponceau relevé

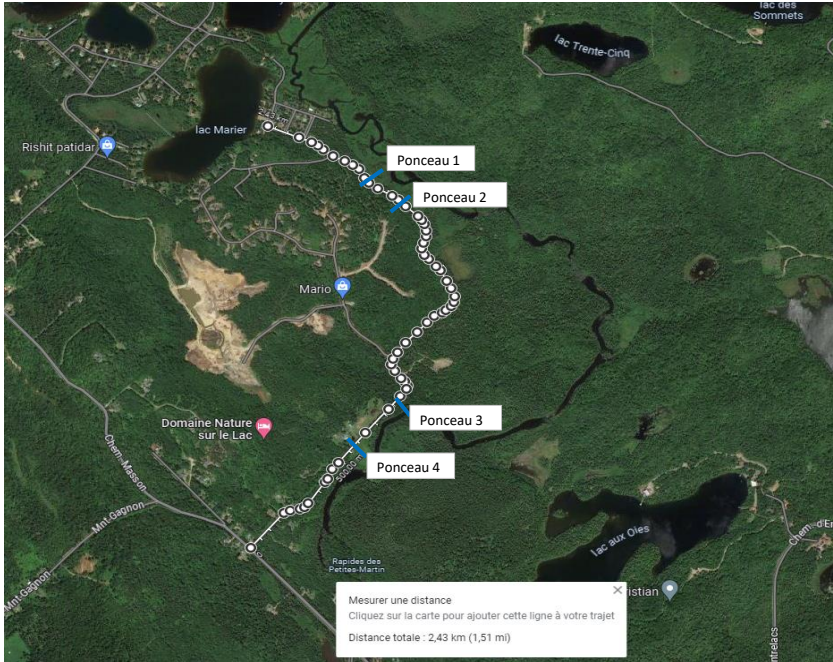
Nom de la rue :	Montée Marier	Largeur de pavage :	6-6,5m		
De :	Route Masson	Largeur accotement :	0,8m	Cote finale	76
À :	Montée du Merisier	# tronçon :	1052		
Longueur :	2430 mètres

Pour la Montée Marier, un coût additionnel a été prévu pour le renforcement de la route entre la rue de l'Eau-Claire et le chemin Masson dû au fort pourcentage de camion lourd pour l'accès à la carrière/sablière. Un coût de 200\$/m.lin supplémentaire a été pris en compte pour la fondation et le pavage additionnel requis.
