Mise à jour de l'étude de mise aux normes du bâtiment situé au 414 rue du Baron-Louis-Empain

Sainte-Marguerite-du-Lac-Masson, Québec

16 juillet 2019
ND : 18-1118

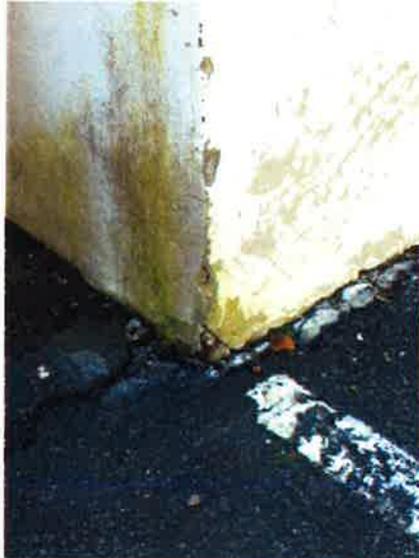
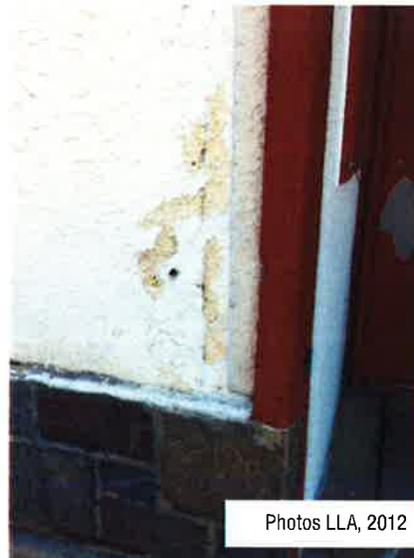
2012 Le crépi était moyennement endommagé sur la totalité du bâtiment. La peinture décollait en certains endroits. Les joints de pierre à la base des murs étaient majoritairement à refaire et de grandes plaques de béton étaient également à refaire à la base. Le muret de pierre à l'entrée de l'hôtel de ville, était fissuré.

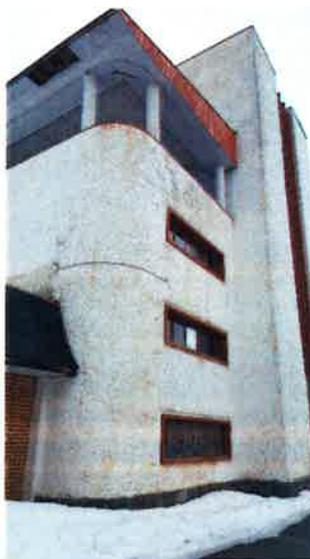
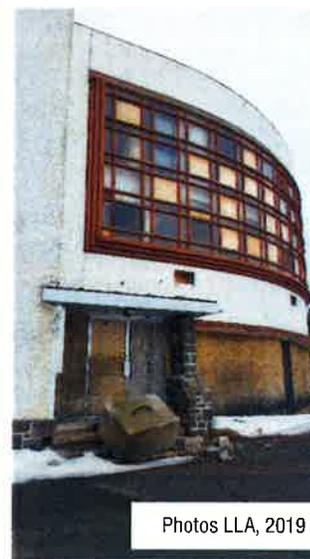
2019 Le crépi est lourdement endommagé et la peinture se décolle sur la majorité du bâtiment. Les joints des pierres à la base des murs sont tous à refaire. Certaines pierres sont manquantes et le muret de pierre à l'entrée a été partiellement détruit.

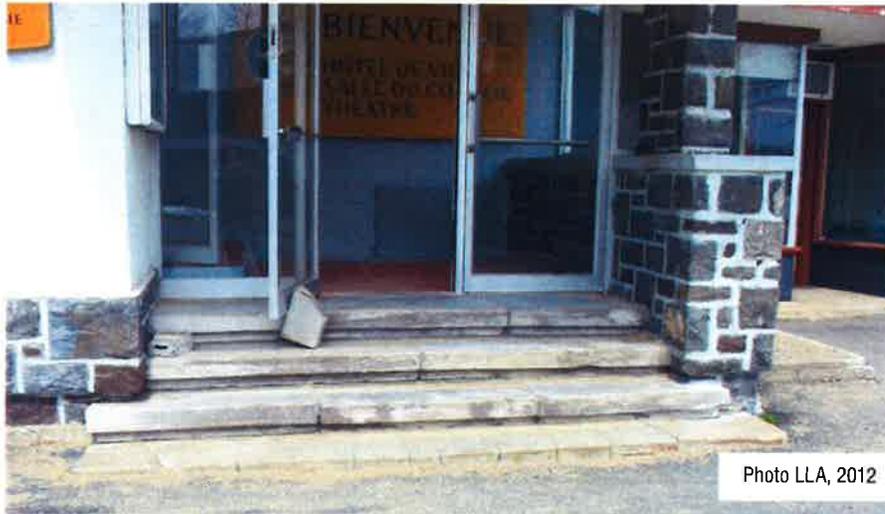
Marches de l'entrée principale

2012 Les marches de pierre de l'entrée de l'hôtel de ville étaient endommagées (fissurées) et devaient être réparées et/ou remplacées.

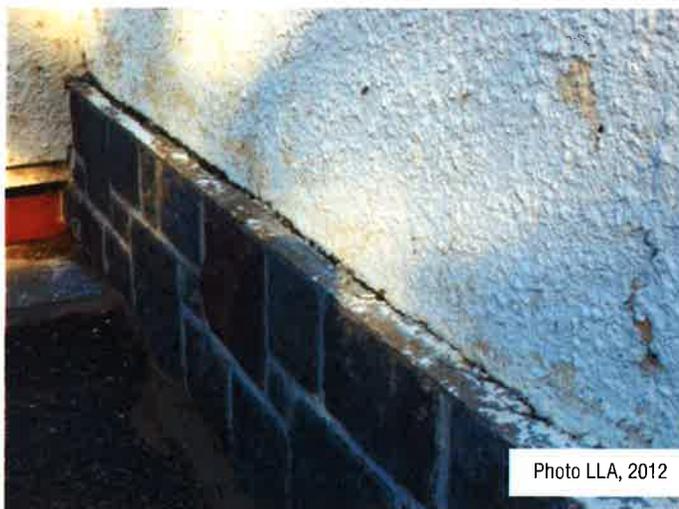
2012 Il n'y avait aucun solin aux transitions de matériaux ni à la base du mur extérieur sur l'ensemble du bâtiment (parties A et B). Ces solins auraient servi à évacuer l'eau qui se serait infiltrée derrière le revêtement extérieur.

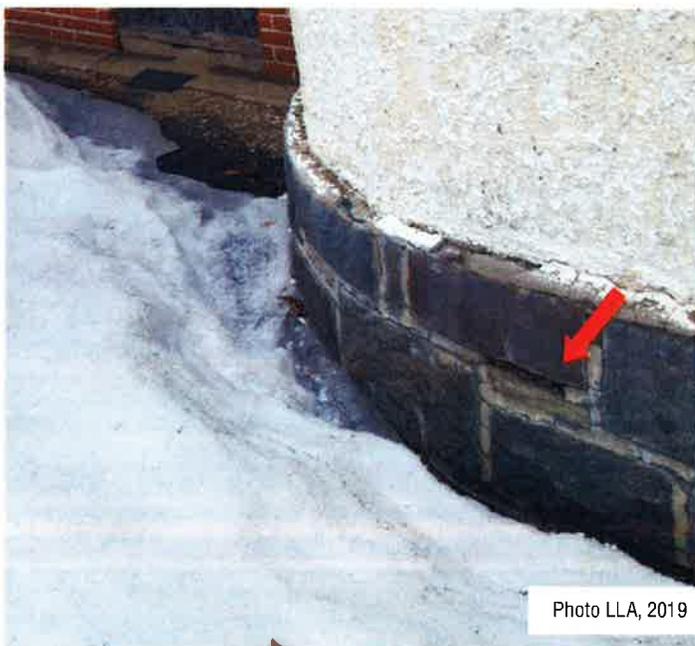
2019 Le muret de pierre au bas du mur a continué de se détériorer et les joints sont tous fissurés et parfois même évidés en raison des infiltrations, ils sont tous à refaire. Il y a aussi des pierres manquantes a certains endroits.

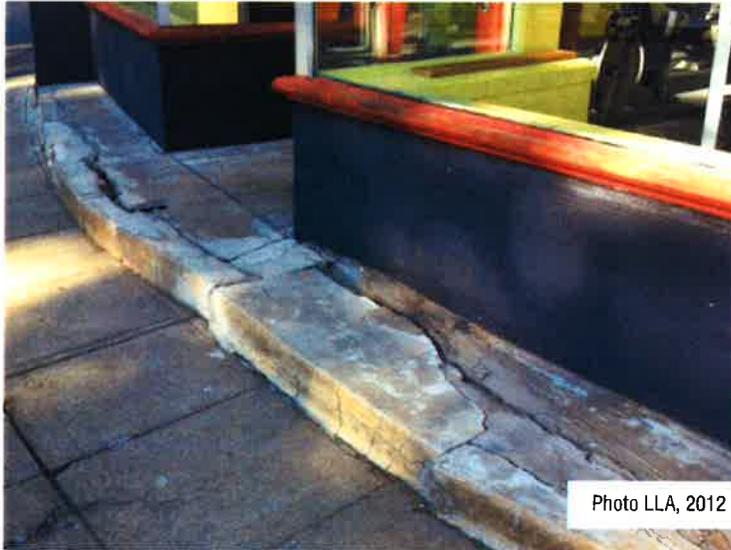
Trottoir de la partie ronde

2012 Le trottoir à la base de la partie ronde était fortement fissuré et était à refaire en totalité.

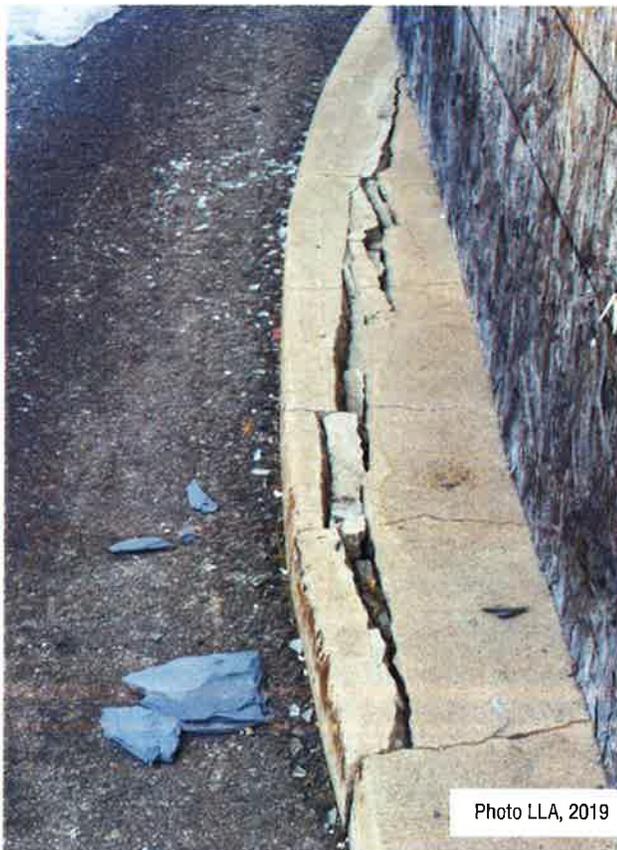
2019 Le trottoir n'a pas été réparé et a continué de se dégrader avec les cycles de gel et dégel.

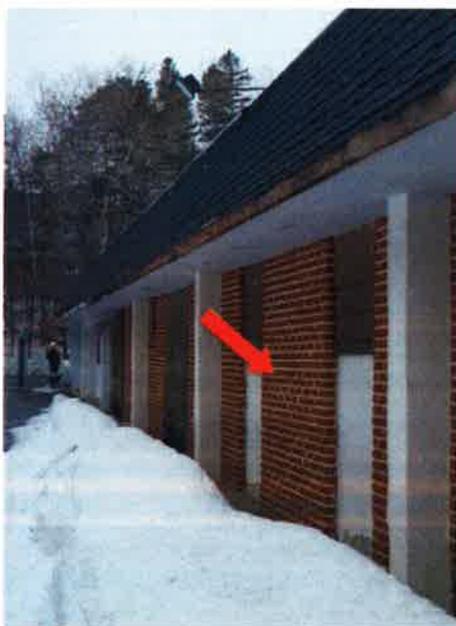
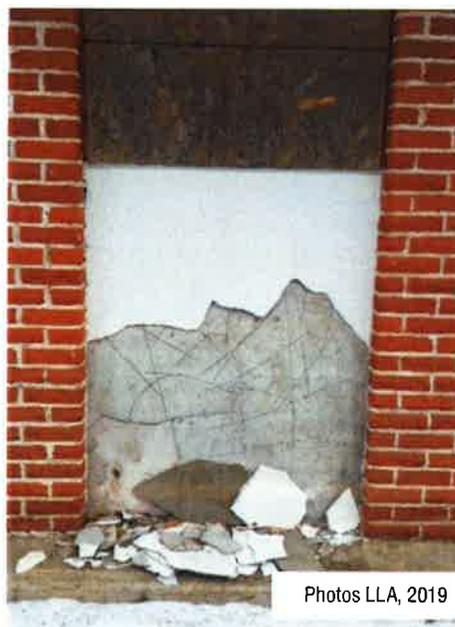
2019 La situation du ventre de bœuf des briques n'a pas été réglée. Davantage de crépi s'est séparé du mur. Les portes et fenêtres ont été barricadées, l'état des locaux de rangement est incertain.

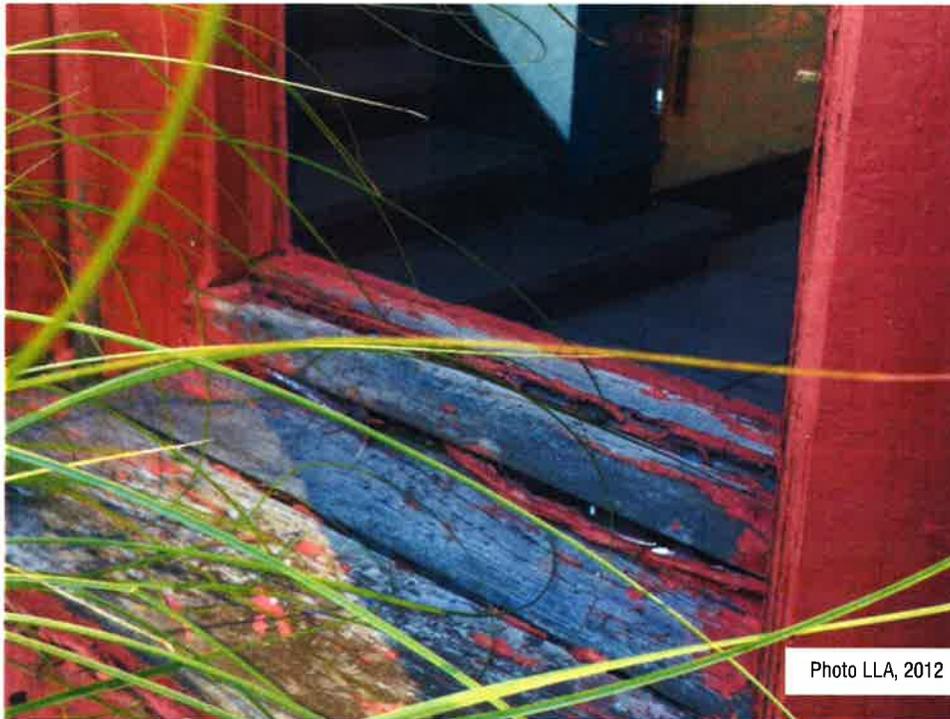
2012 Plusieurs seuils de fenêtres de bois étaient pourris et devaient être remplacés. De plus d'autres pièces du cadrage étaient endommagées de sorte qu'il fallait envisager une réfection globale de la fenestration.

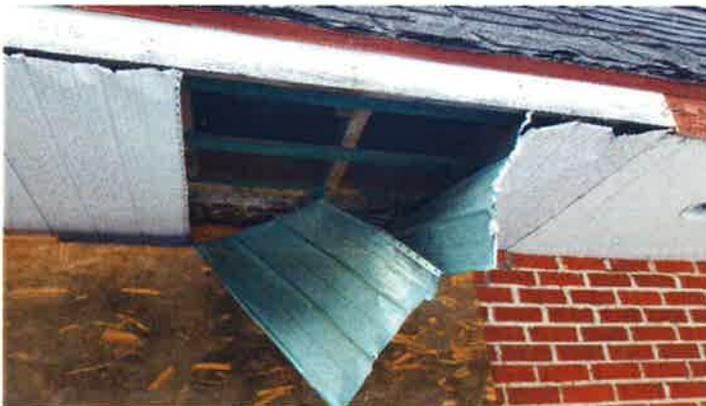
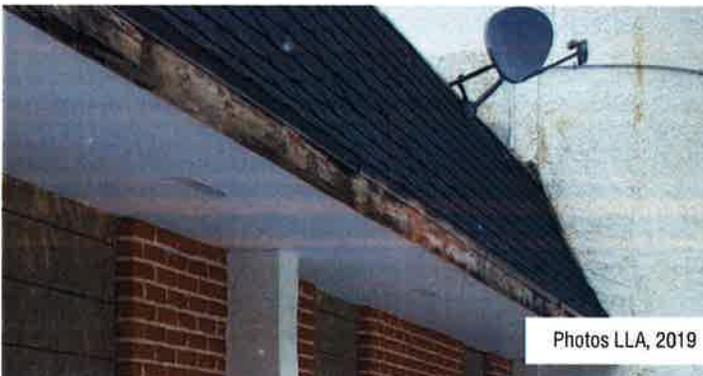
2019 Aucun travail n'a été effectué et les mansardes ont continué de se détériorer.

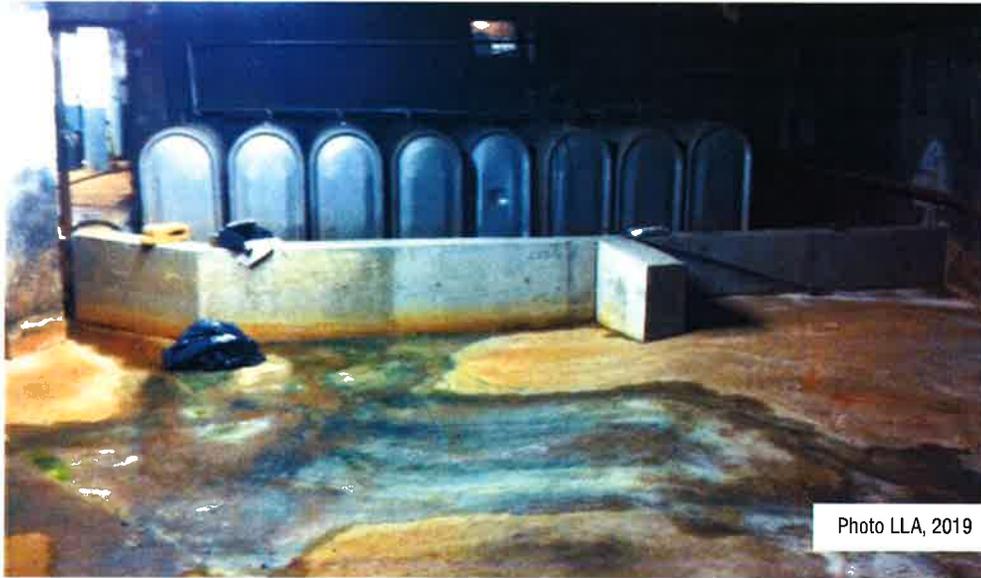
Infiltrations au sous-sol

2012 Il y avait de fortes infiltrations d'eau au sous-sol dans la salle mécanique/chaufferie plus particulièrement par la dalle du plancher et des fissures dans les murs de fondations. Il y avait des infiltrations d'eau directement en dessous des panneaux électriques.

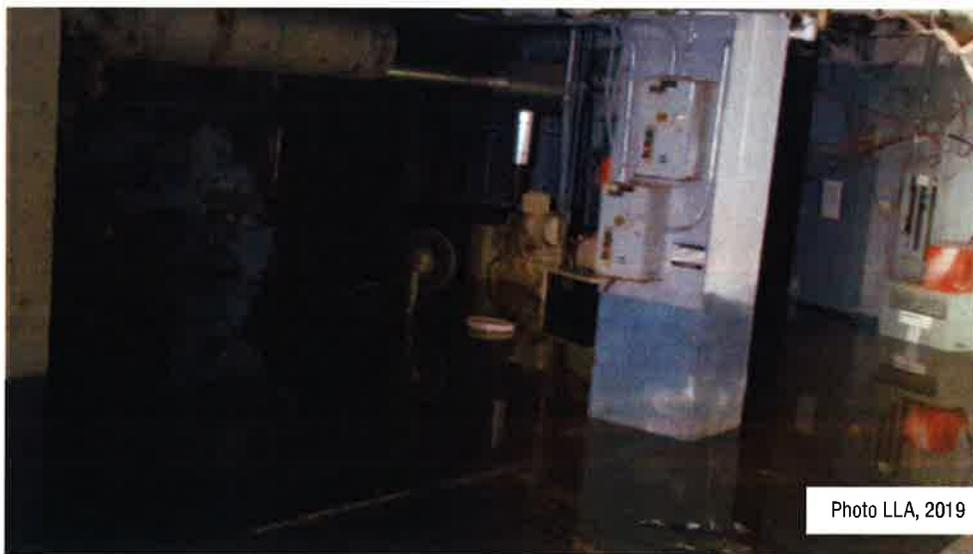
2019 L'eau s'est accumulée dans ces locaux de manière considérable et ce pendant plusieurs années. Le problème d'infiltrations s'est transformé en problème d'inondations. Voir le point dédié à ce sujet dans la section suivante. Il n'a pas été possible de vérifier si les réservoirs de mazout observés en 2012 étaient encore présents. Il est probable que l'accumulation d'eau a passé par-dessus le muret de béton.

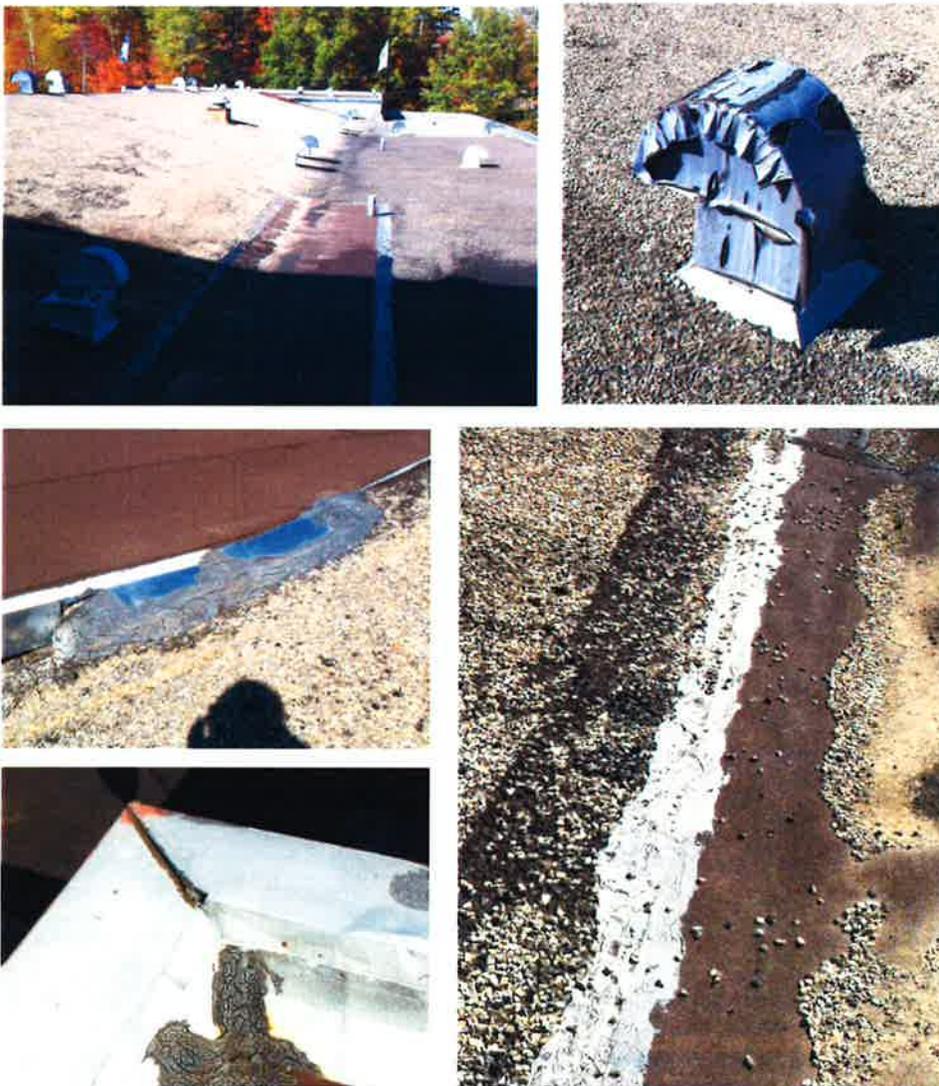
En 2012 il avait été observé que les toitures du type ventilé étaient en fin de vie et devaient être remplacées entièrement. Les réparations inadéquates constatées sur place laissaient croire que des infiltrations d'eau ont pu endommager le pontage du toit.

L'appareil de ventilation situé sur le toit de la partie B qui alimentait les bureaux de l'hôtel de ville possédait plusieurs anomalies.

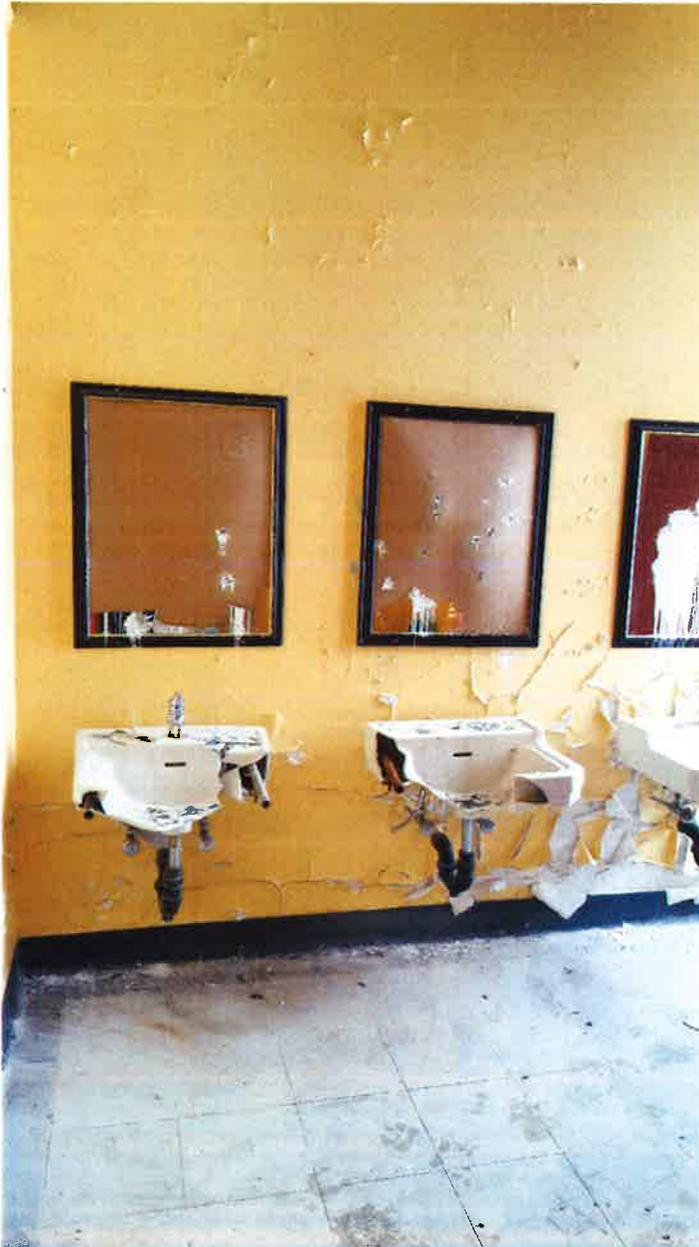
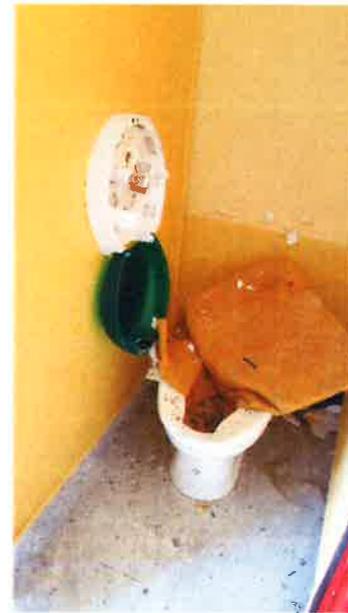
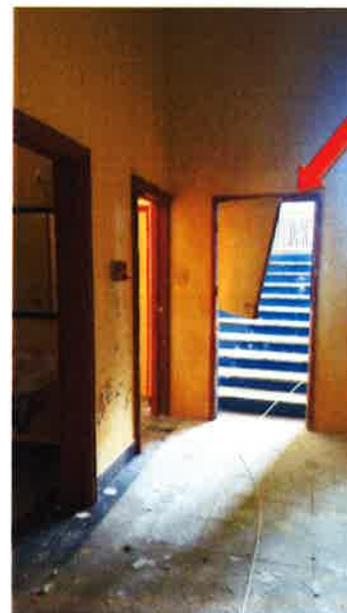
Les installations sanitaires présentent le même niveau de dégradation générale que le reste de l'étage. Les appareils sanitaires et les accessoires de toilette sont en grande partie détruits et devront être entièrement remplacés. Certaines portes sont manquantes ou complètement hors d'usage.

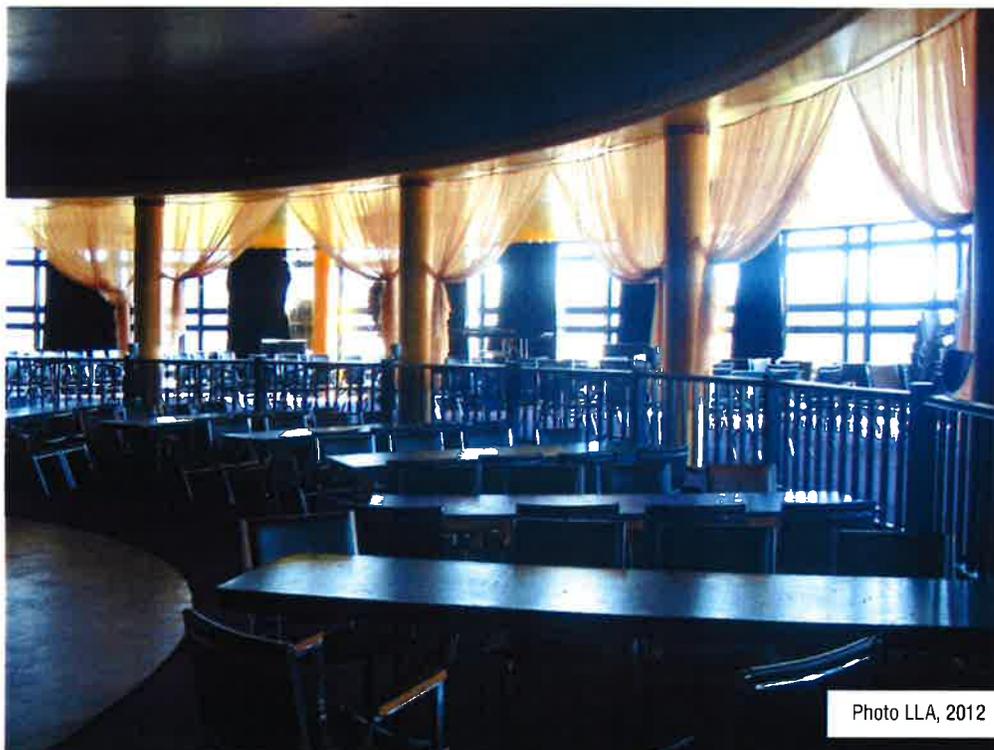
Fenêtres

Les fenêtres sont dans un état de dégradation avancé. Certaines parclozes extérieures commencent à se désolidariser de la fenêtre. La grande vitrine de la partie ronde donnant vue sur le lac a bougé, se sépare de la dalle, et n'est plus fixée au bâtiment en certains endroits. Il est possible de voir le jour sous les fenêtres du centre de la partie ronde. Plusieurs fenêtres ont été cassées ou sont tombées. Les verres brisés des fenêtres placardées n'ont pas été enlevés et peuvent tomber sur la place devant le bâtiment.

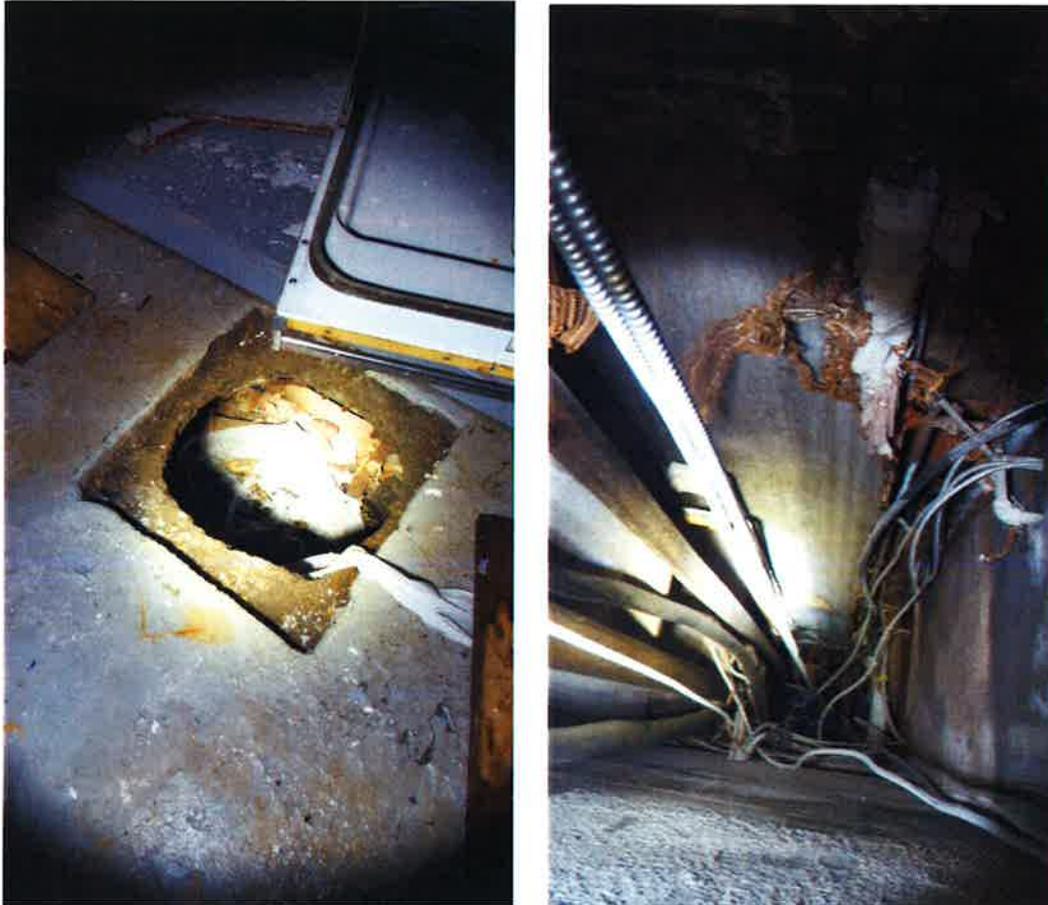
Cuisine

Il y a présence d'eau dans la cuisine située du côté nord de la scène. Il y a aussi un trou, rempli de déchets, qui donne directement sur le plafond du deuxième étage. Un puits mécanique sans résistance au feu est présent dans ce local. On trouve divers câblages électriques à découvert et dont les embouts sont exposés. Il y a des signes évidents d'infiltration et de dégradation dû à l'eau.

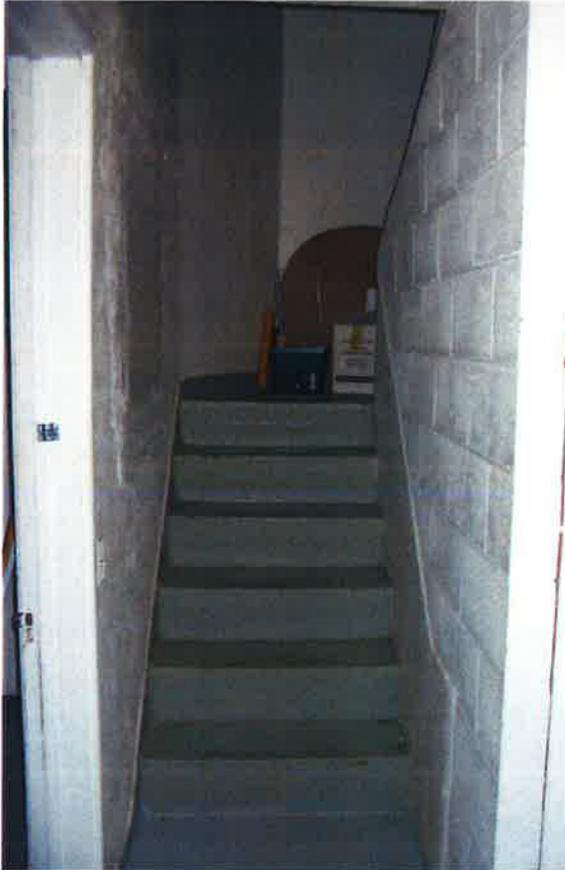
La tour qui contient l'escalier permettant d'accéder au toit principal est emplie de débris de verre et de finis muraux tombés. Les finis muraux se détériorent. Le plafond a commencé à tomber et de l'armature est exposée. L'appareil de chauffage est manquant. La porte extérieure est barricadée. Certains appareils électriques et luminaires sont manquants, laissant des fils exposés. Par les fenêtres, on peut voir à l'extérieur la dégradation des soffites en bois.

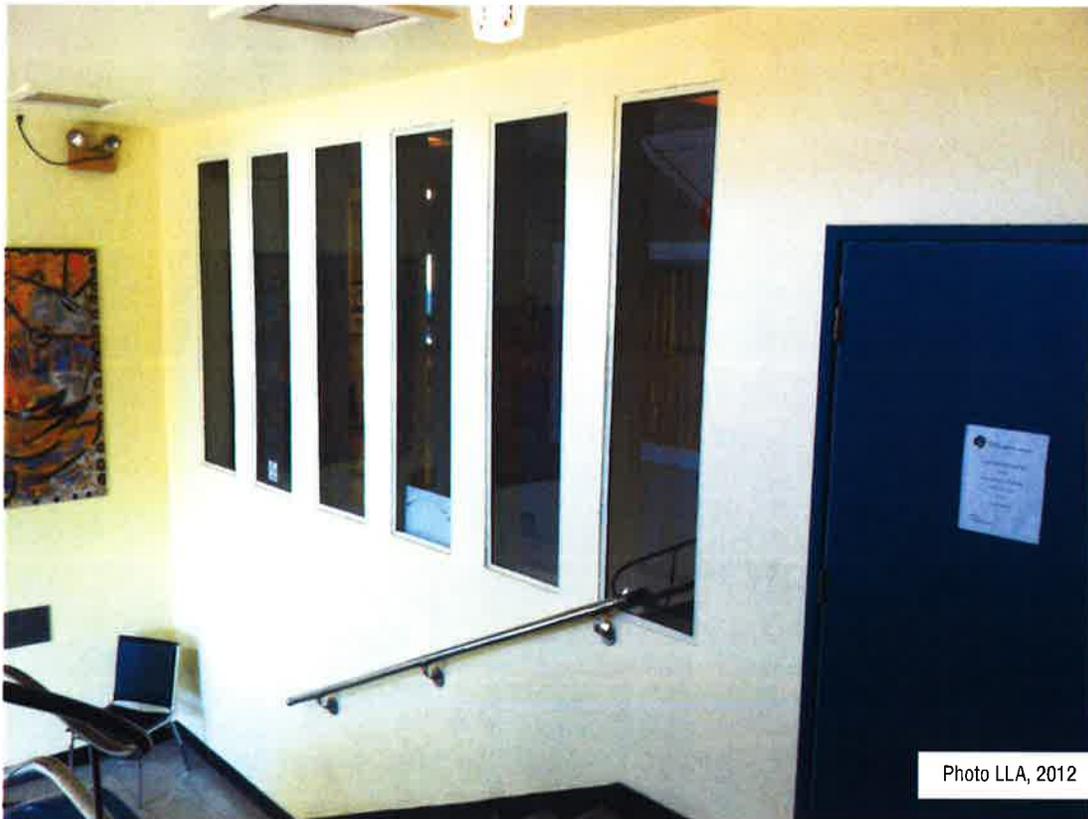
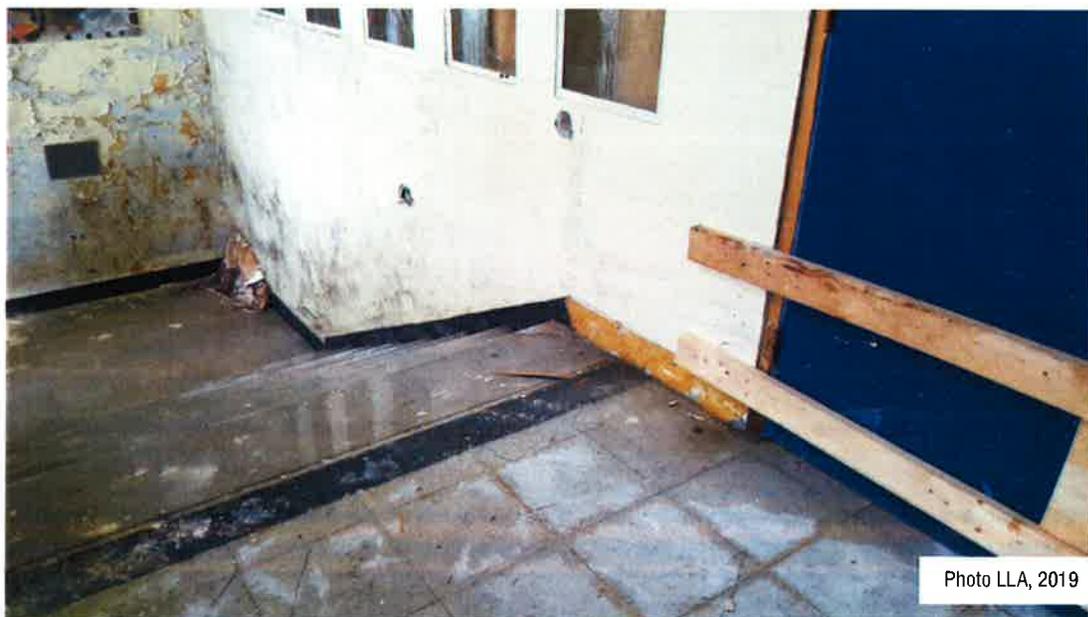
De l'eau coule dans l'escalier monumental à partir d'une porte barricadée donnant sur le 2^e étage dû aux infiltrations d'eau par la toiture.

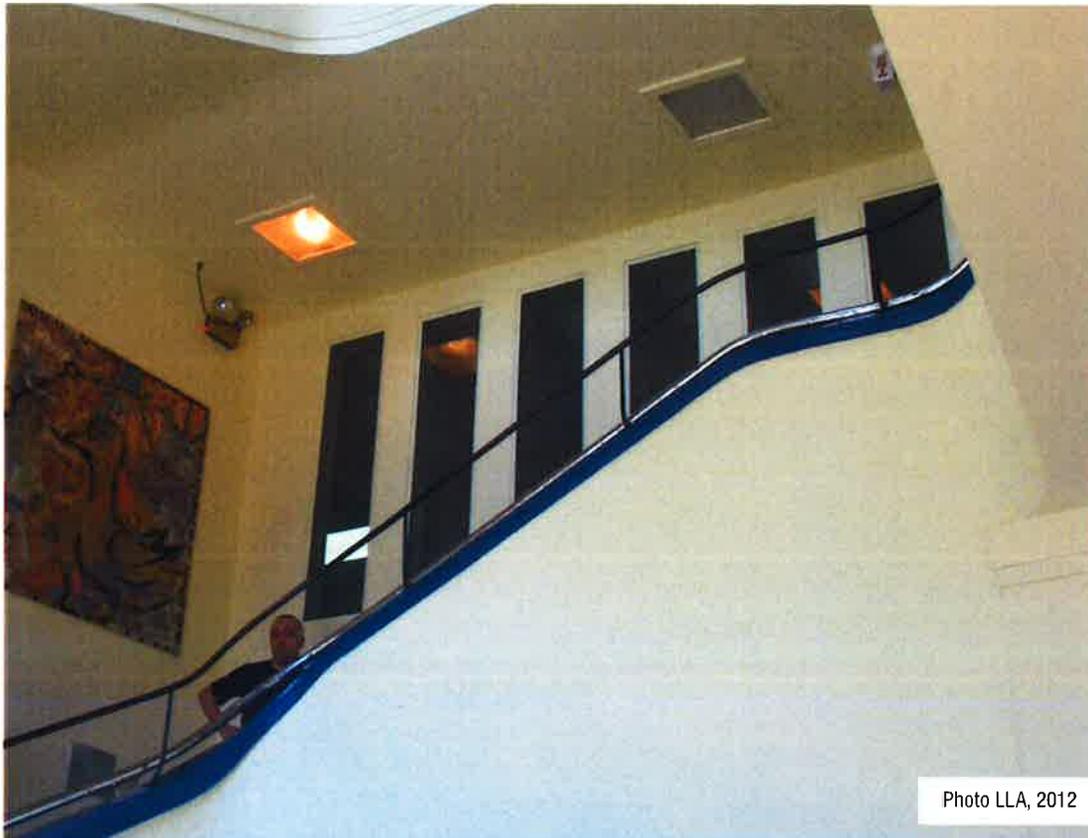
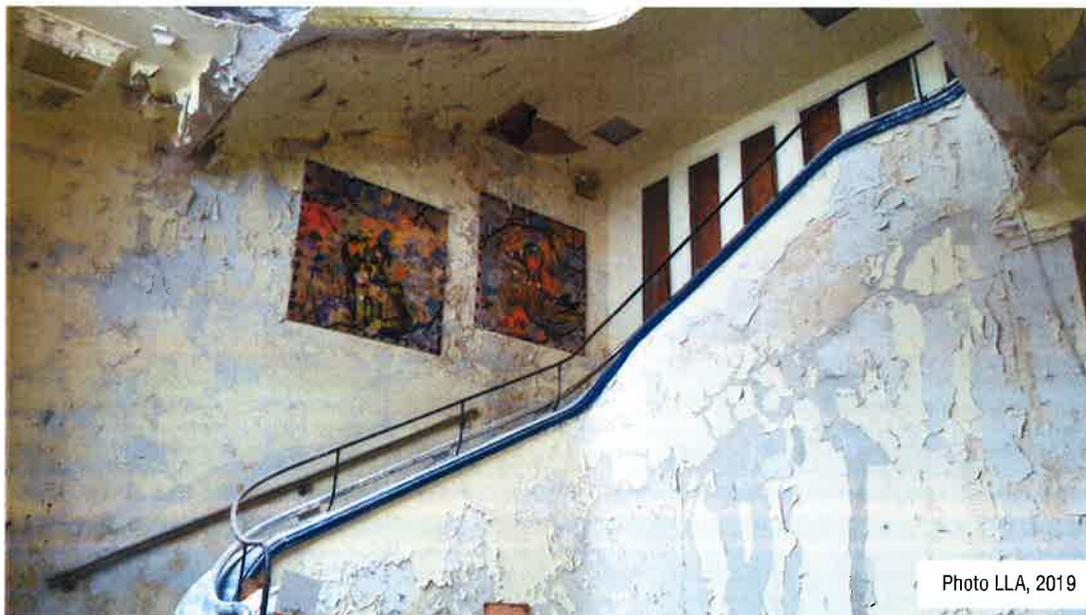
Il y a une présence de moisissures partout dans l'escalier monumental. Les finis sont complètement dégradés à cet endroit. Des parties des plafonds sous nles paliers sont tombées.

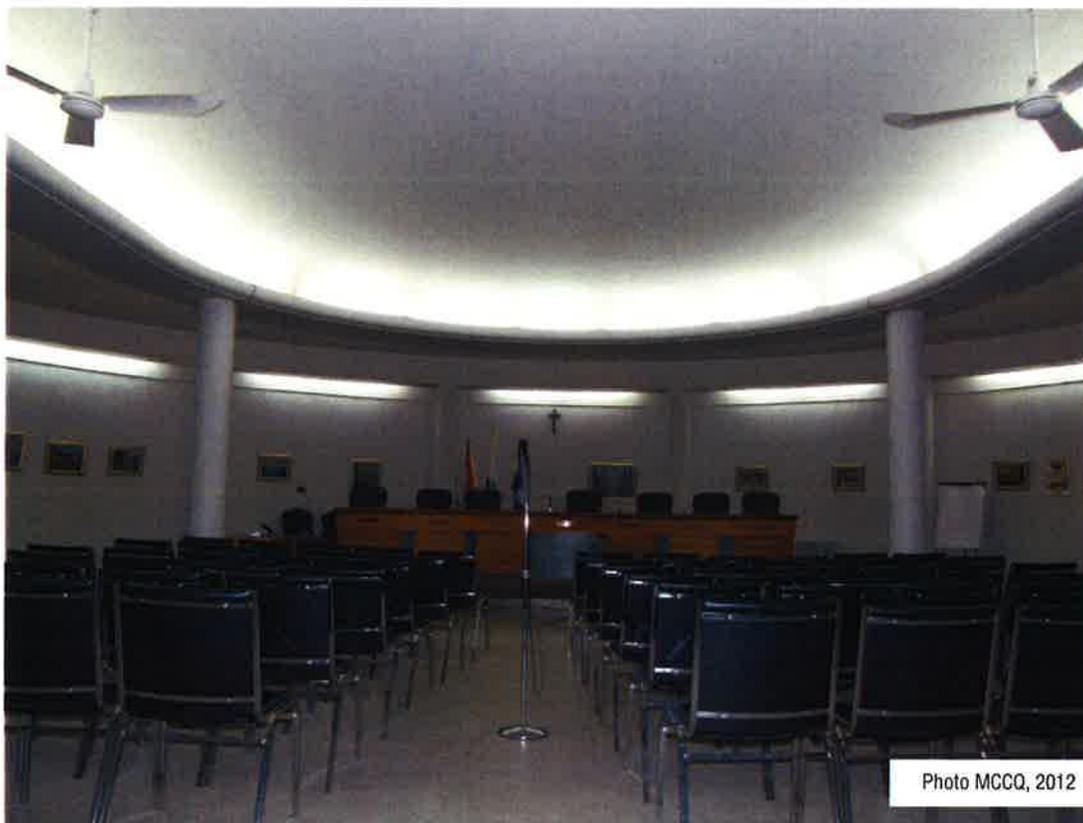
Il n'a pas été possible d'entrer dans l'ancienne salle du conseil car le plafond menace de s'effondrer. À partir du seuil de la porte, il a été observé une présence d'eau, de moisissure aux murs et au plafond, de dégradation majeure des finis et qu'une partie du plafond s'était déjà effondrée.

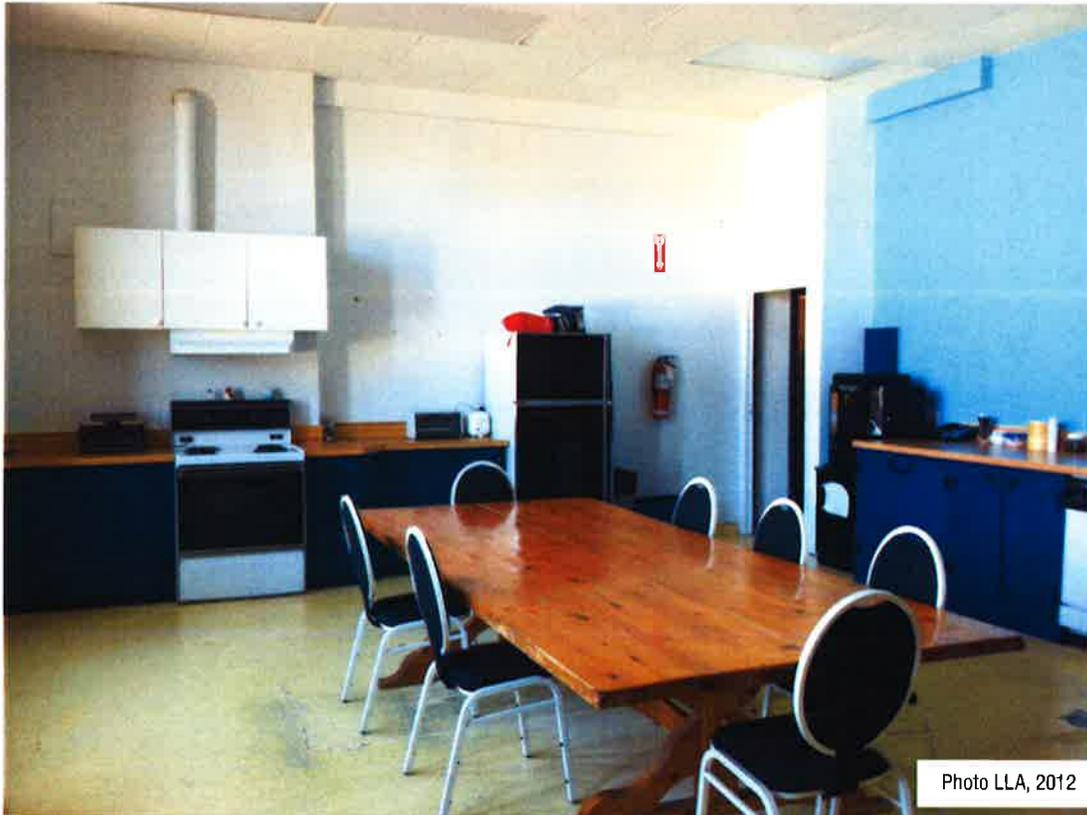
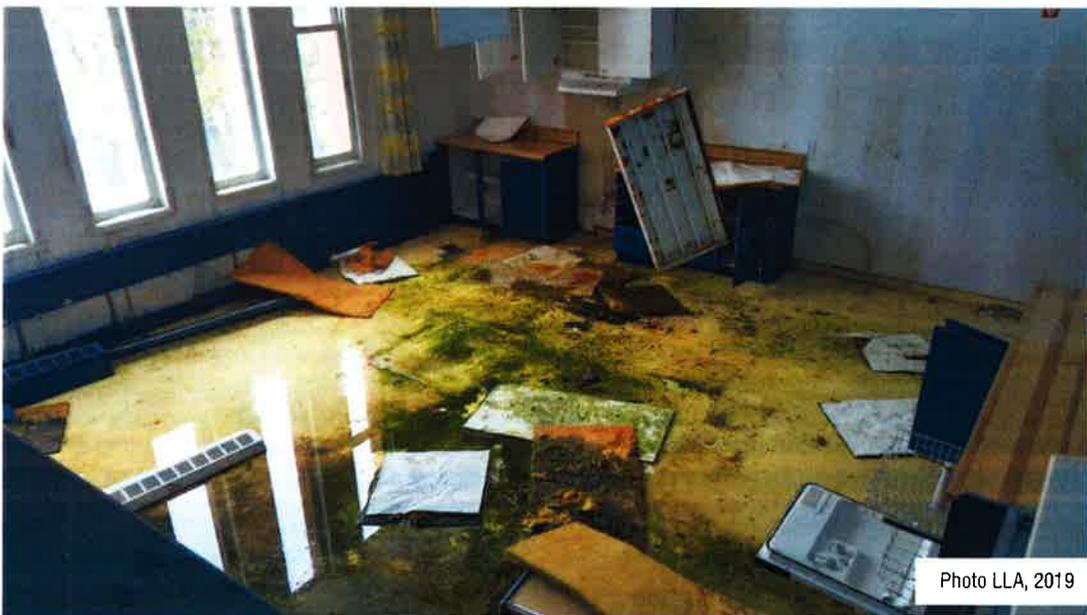
Ce local présente une accumulation d'eau et une présence massive de moisissures. La rampe de l'escalier est en partie détruite.

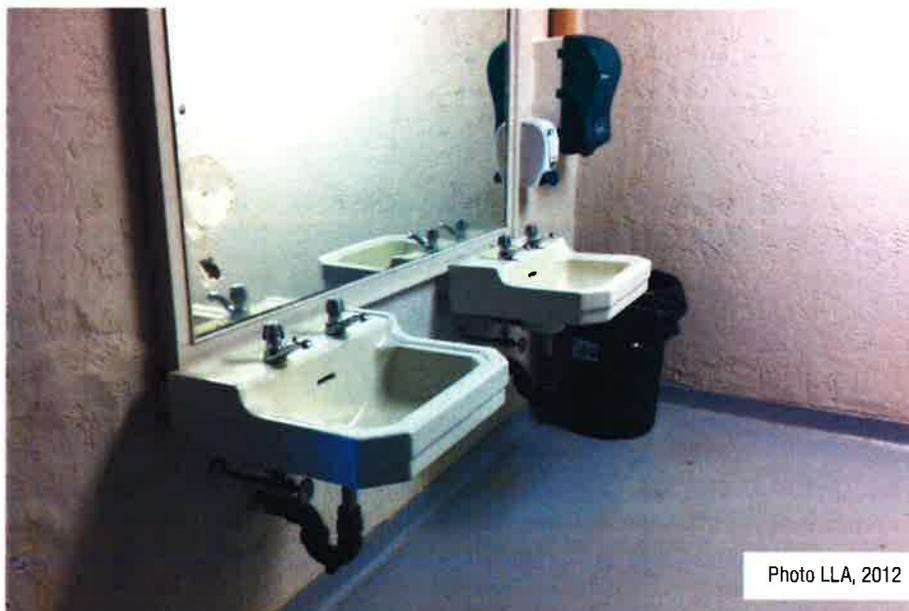
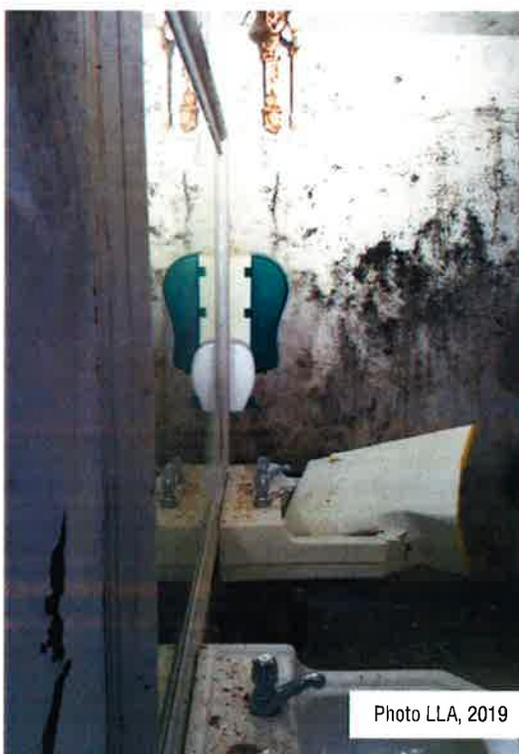
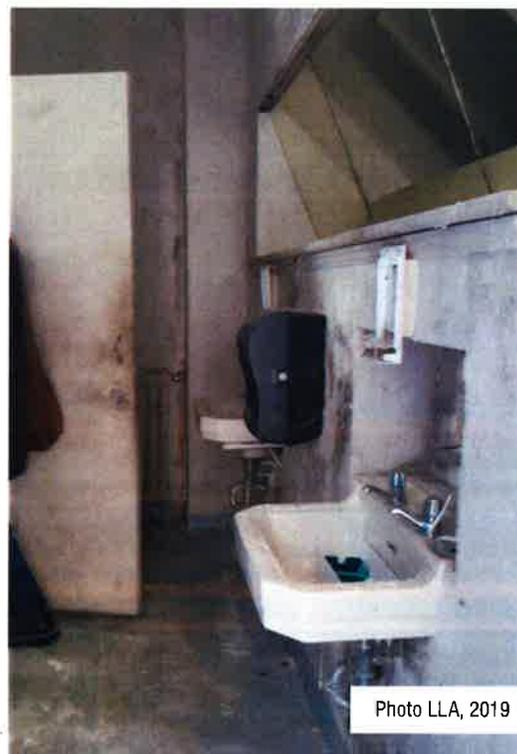
Ces toilettes sont lourdement endommagées. Certains appareils sont détruits et il y a une présence massive de moisissures sur les murs, au plancher et au plafond.

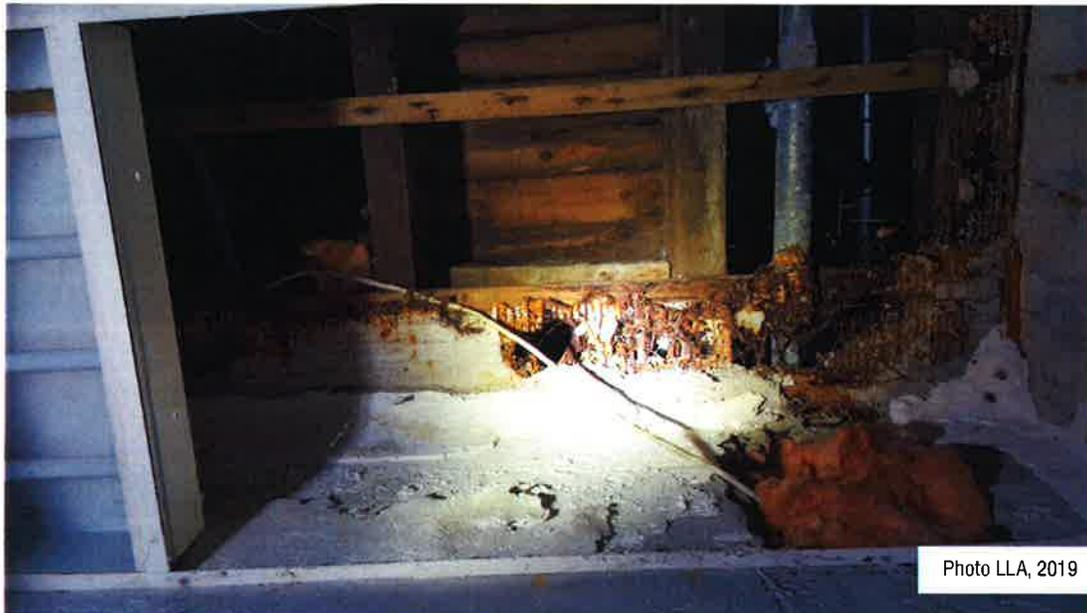
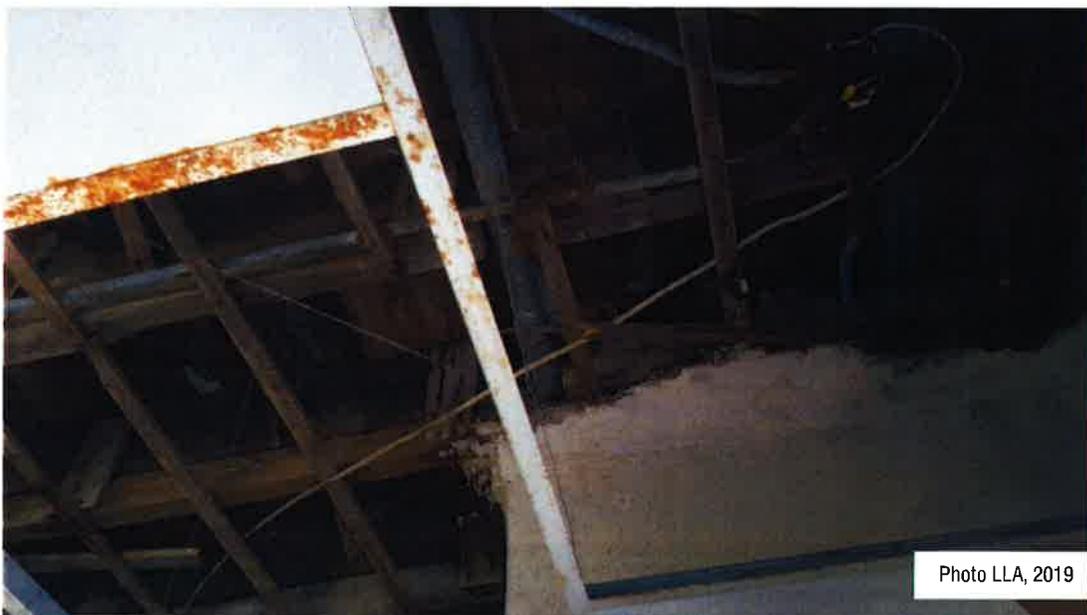
Le plafond est très détérioré. On observe qu'une partie est tombée et que le treillis est complètement rouillé. Il y a de la moisissure et des traces d'humidité sur les pièces de bois soutenant le plancher du 2^e étage.

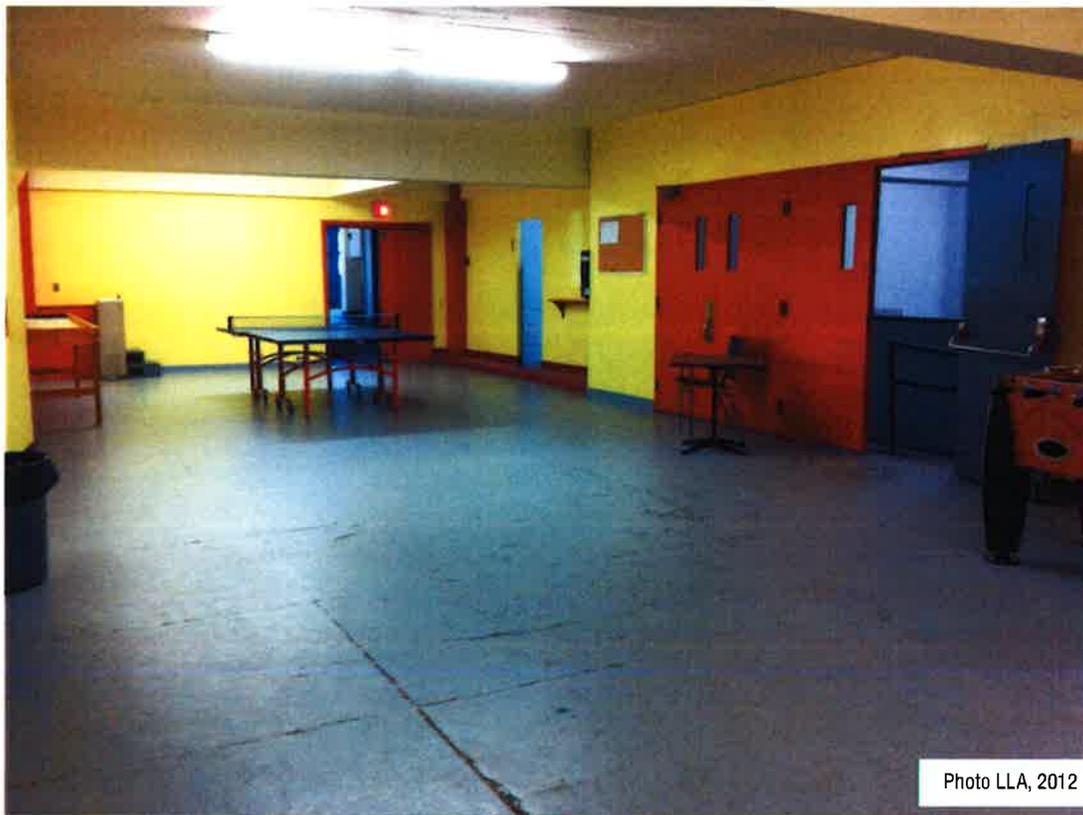
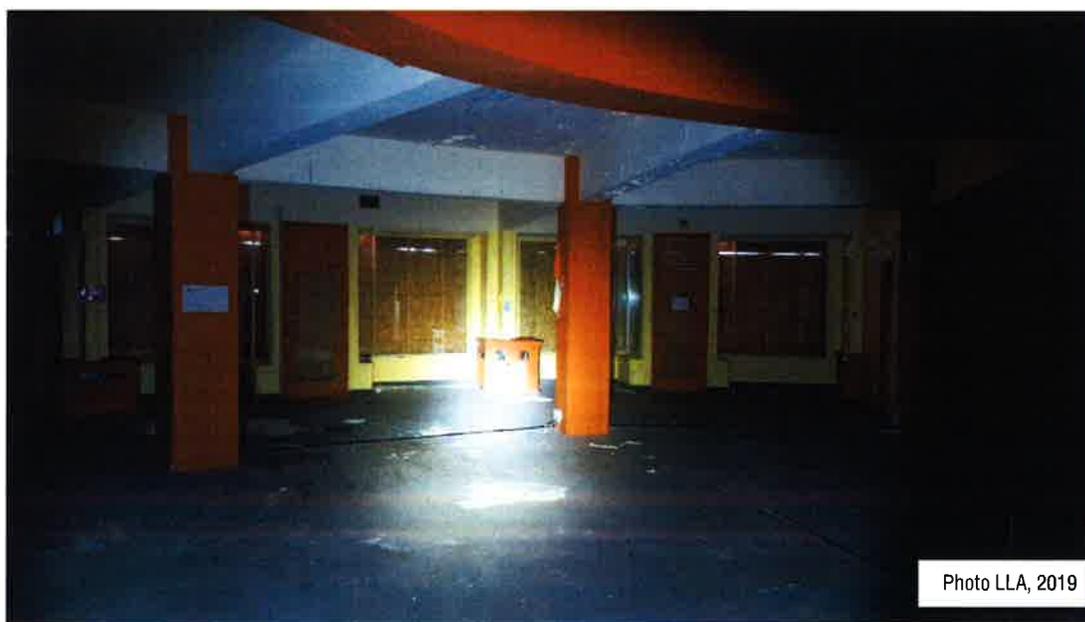
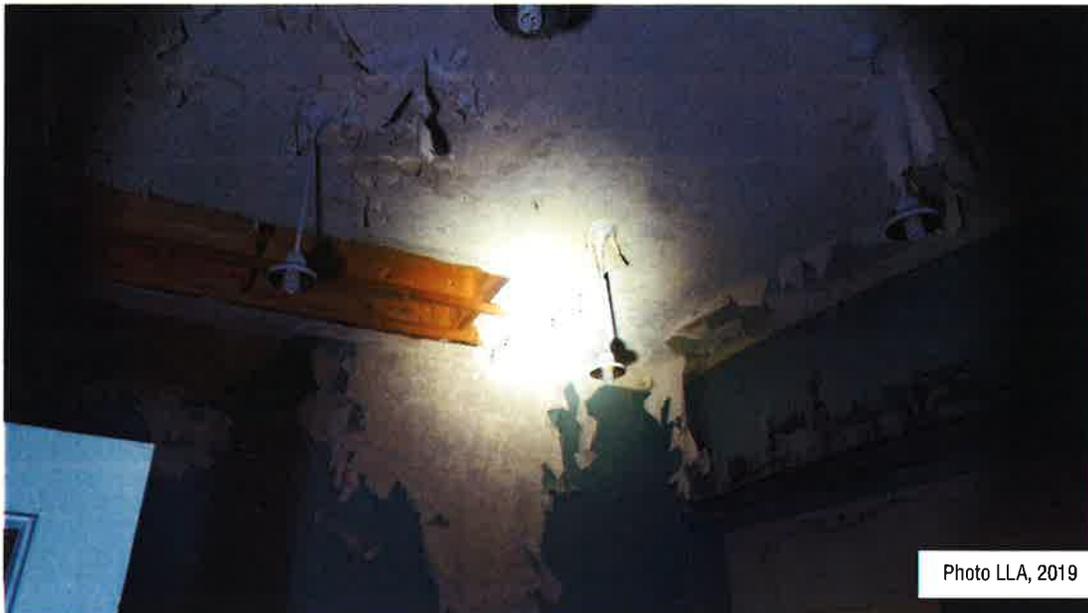
Espace public central (Partie A)

Les finis de toutes les surfaces présentent des niveaux avancés de dégradation.
