Mise à jour de l'étude de mise aux normes du bâtiment situé au 414 rue du Baron-Louis-Empain

Sainte-Marguerite-du-Lac-Masson, Québec

16 juillet 2019
ND : 18-1118

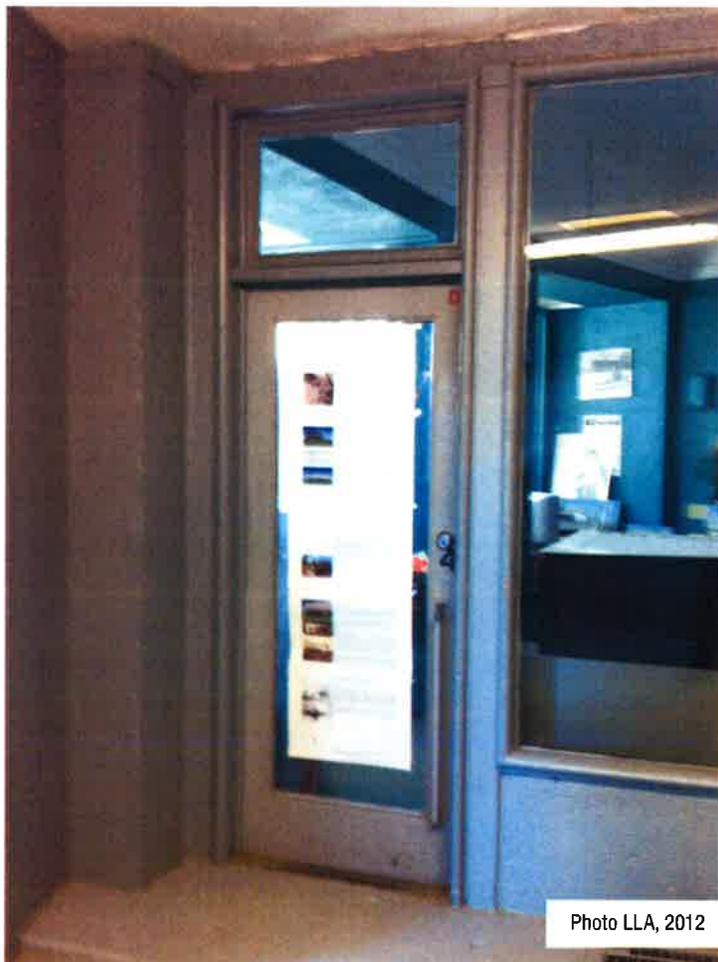
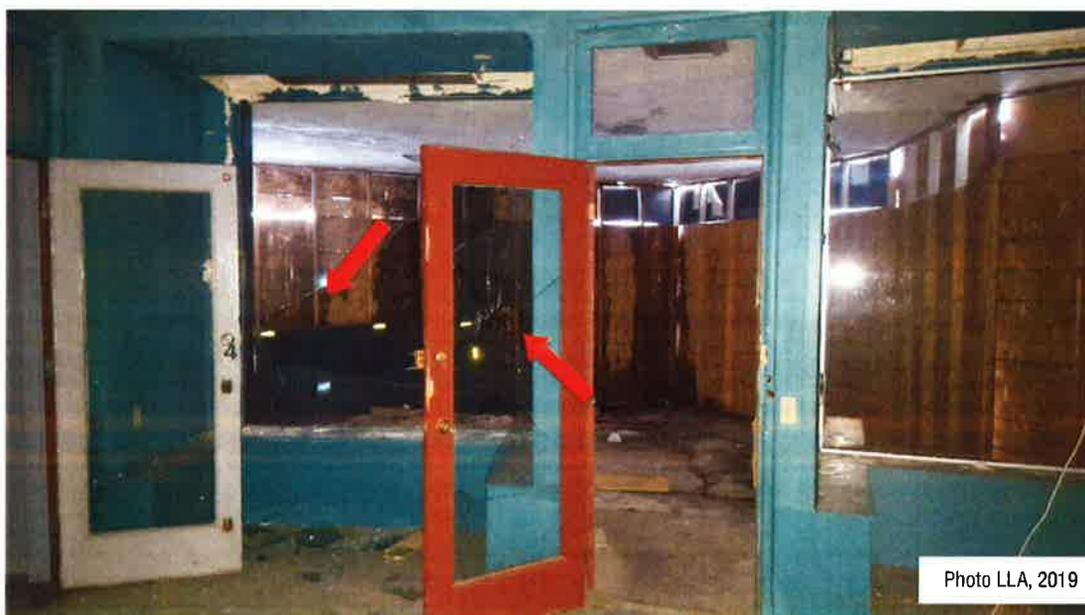
Le verre est brisé dans un grand nombre de portes et fenêtres intérieures des locaux périphériques.

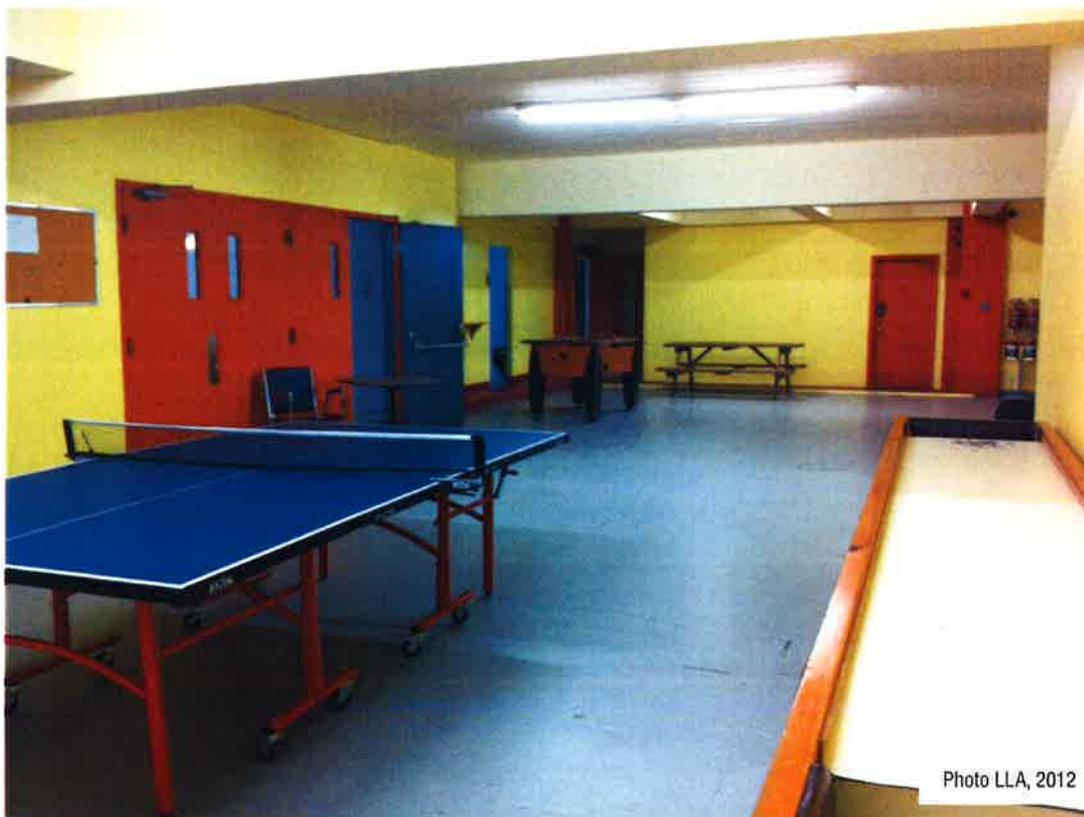
Une présence de moisissures est observable sur tous les murs et plafonds.

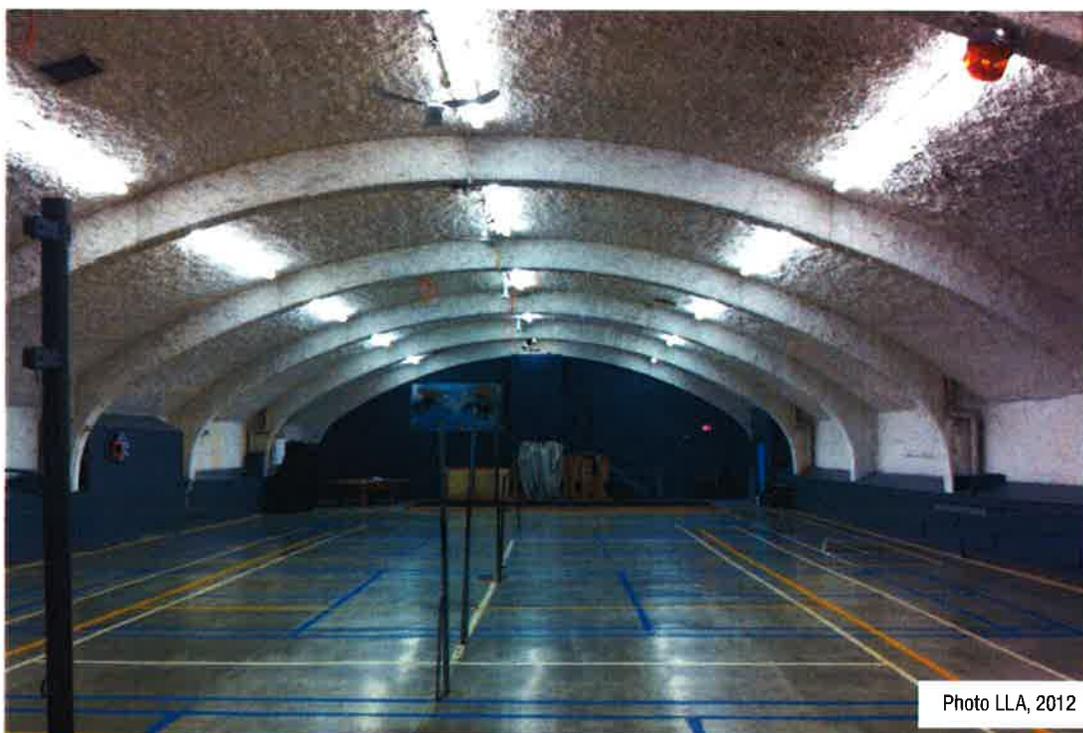
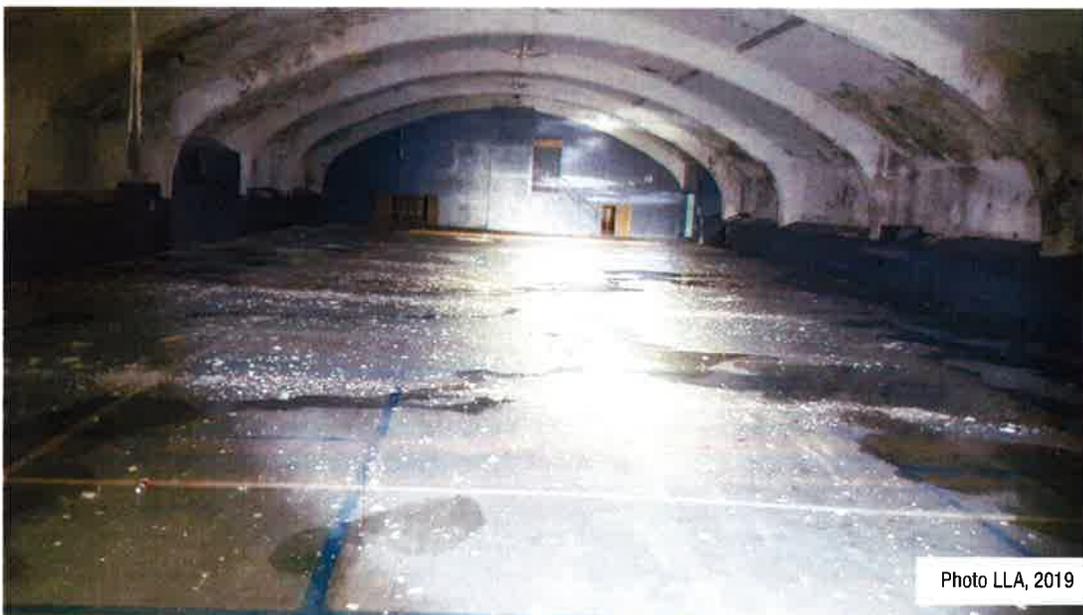
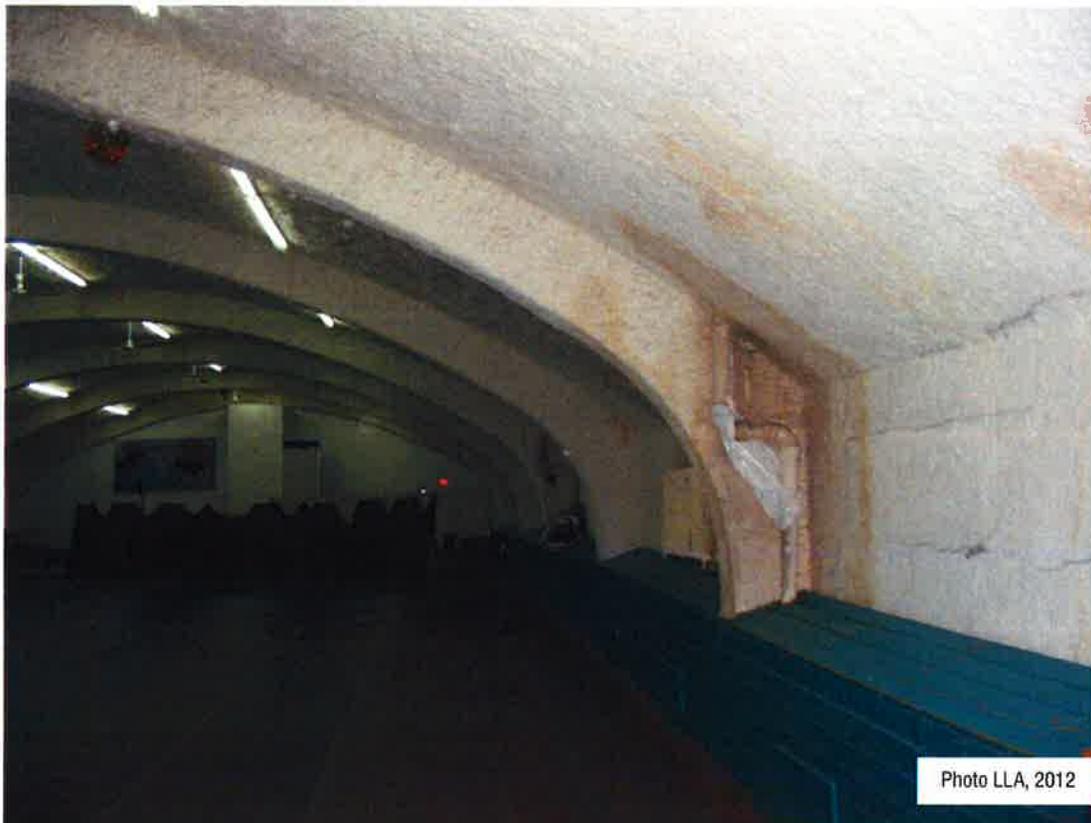
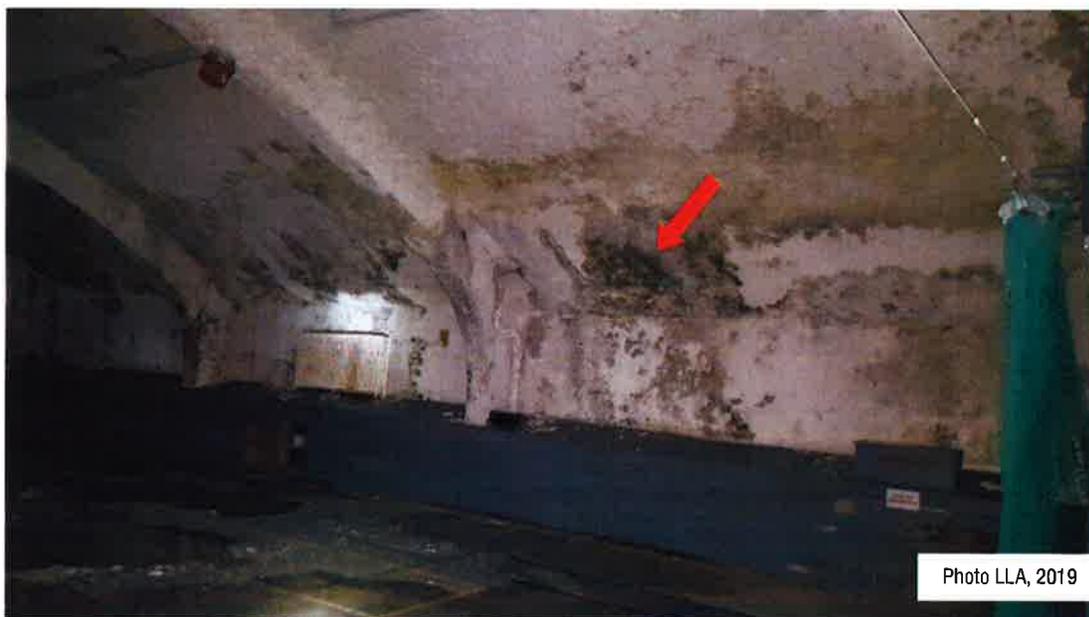
Il y a une présence massive de moisissures dans la salle polyvalente. Il y a de l'eau et de la glace sur le sol et de l'eau s'écoulait du plafond au moment de notre visite. Des morceaux de plâtre tombés du plafond sont visibles partout au sol. La présence d'eau dans les vides sanitaires et sous la dalle, combiné à l'effet de gel et dégel, ont fait bouger la structure et contribué à détériorer la dalle et les murs.

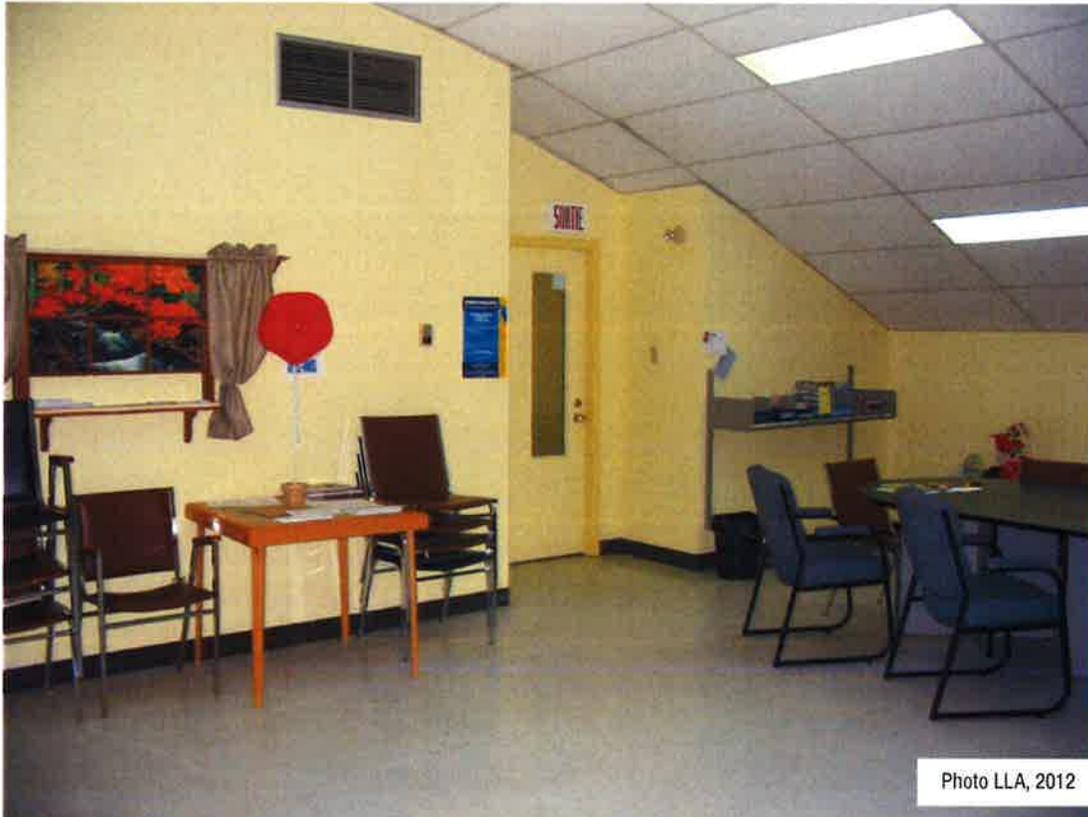
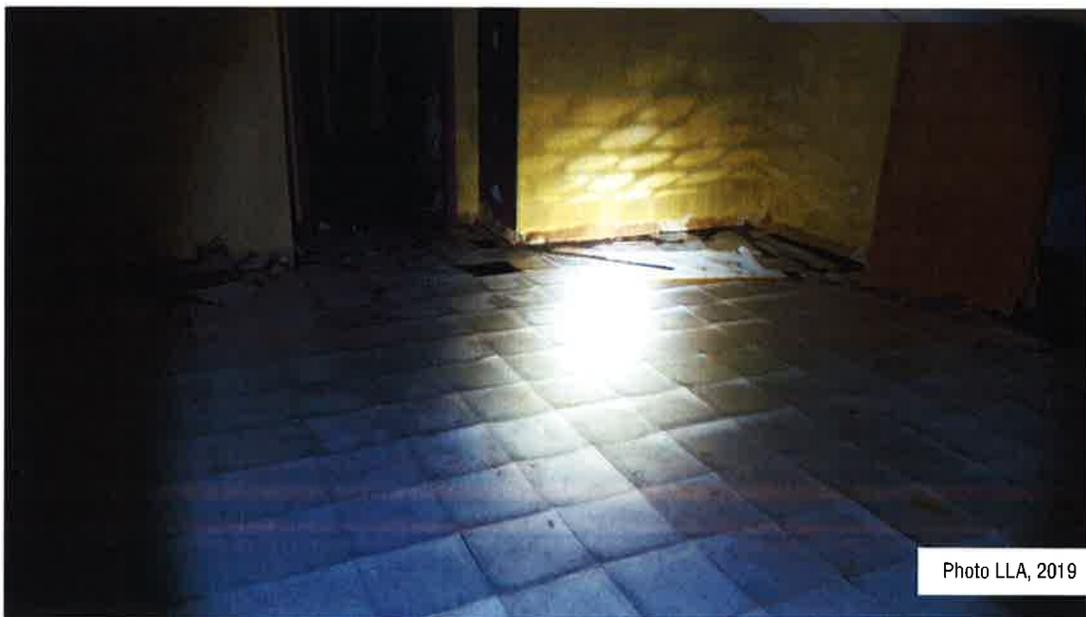
Le fini de plancher en TVC est décollé et les stucues sont recourbées à cause de l'eau et de l'humidité.

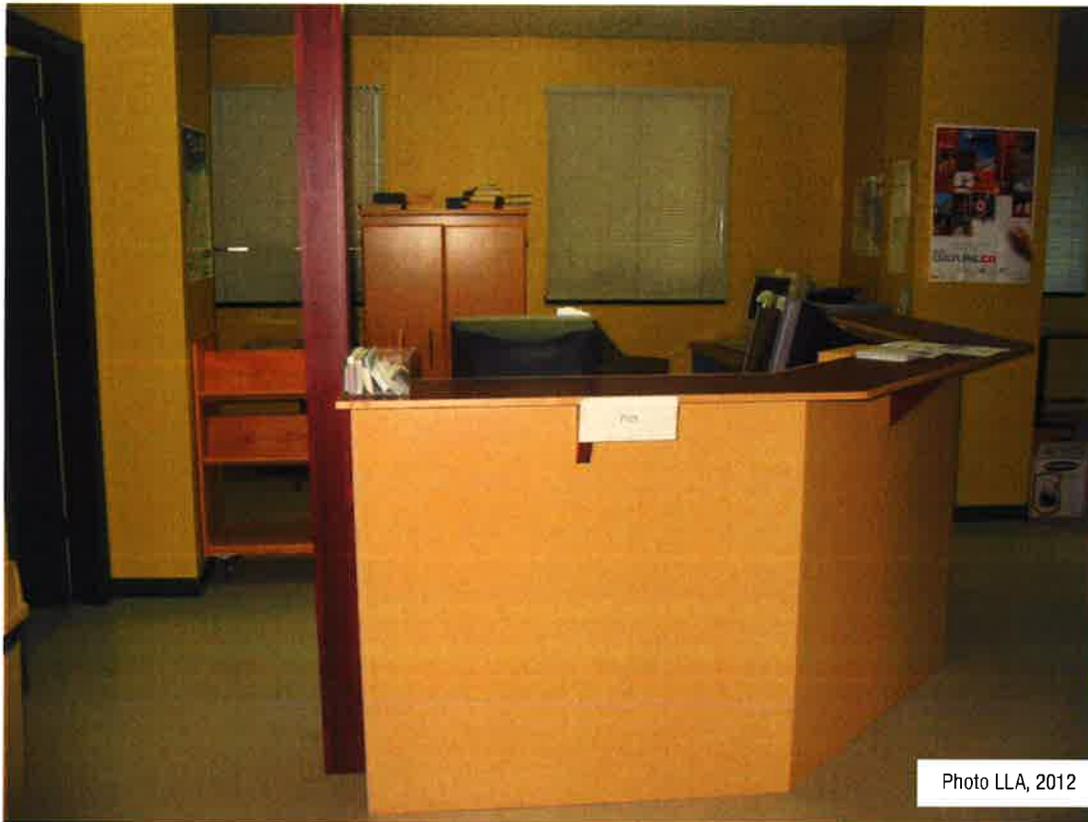
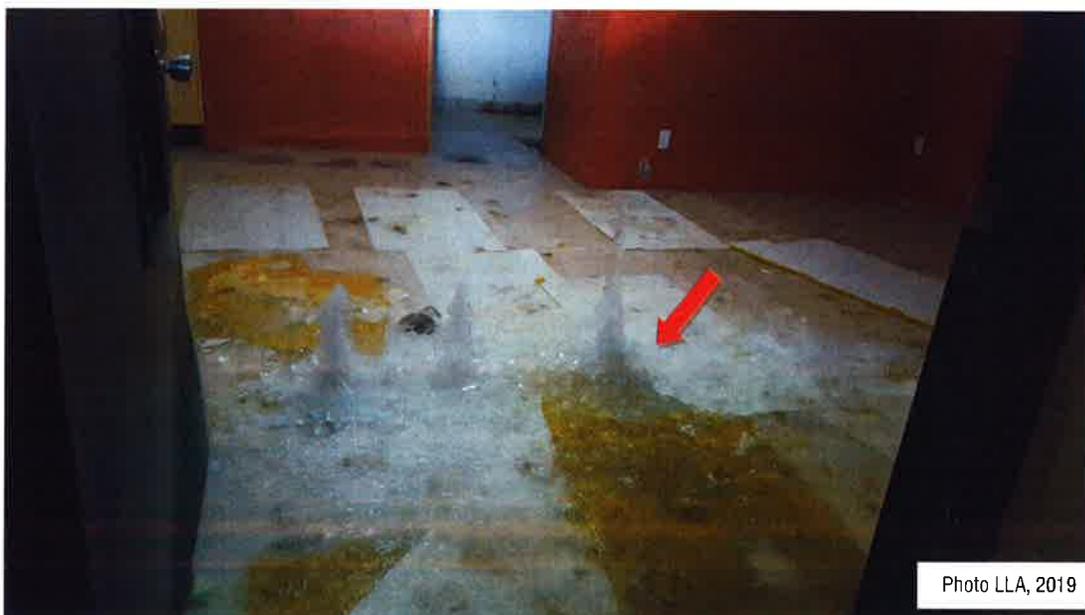
Il y a de la glace au sol dans certaines pièces. La position des stalagmites de glace indique que l'eau provient d'infiltrations par la toiture.

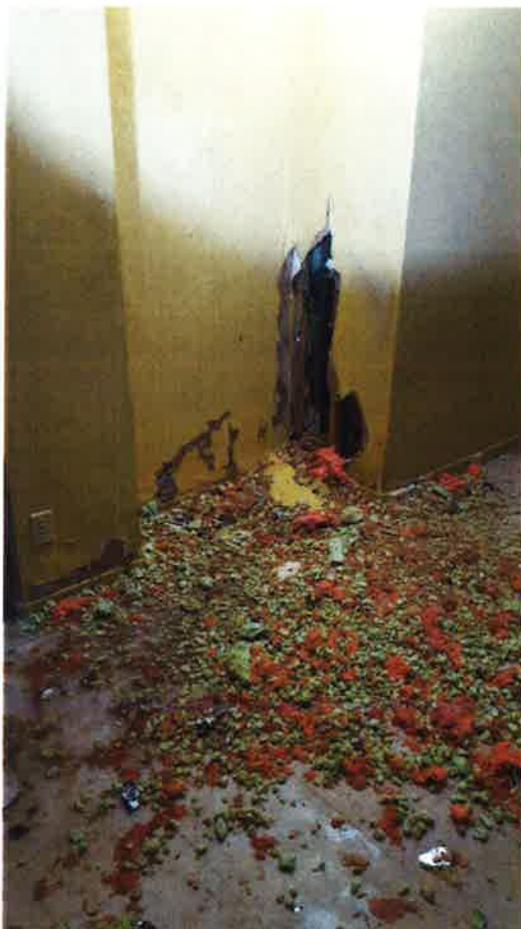
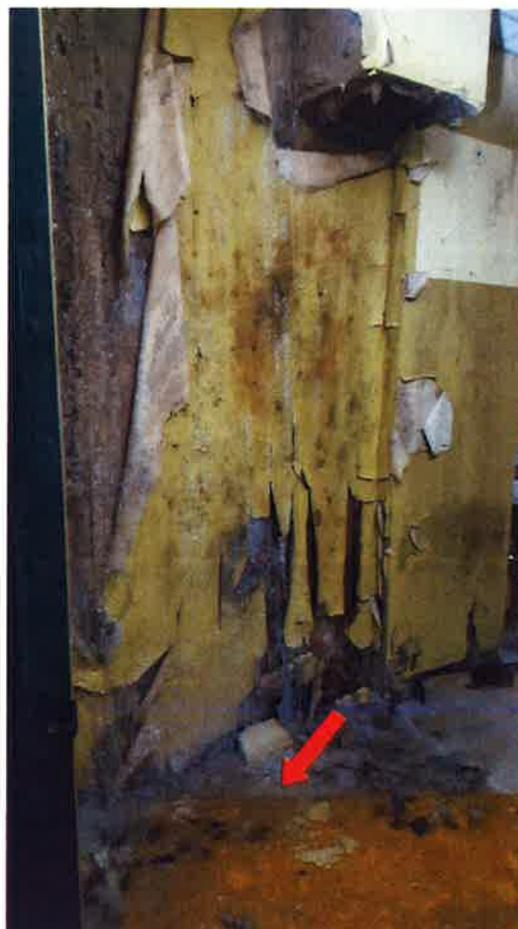
Des traces du passage d'animaux ont été observés. Plusieurs dommages semblent avoir été causés par des animaux. Des restes d'animaux et des déjections animales ont été observées.

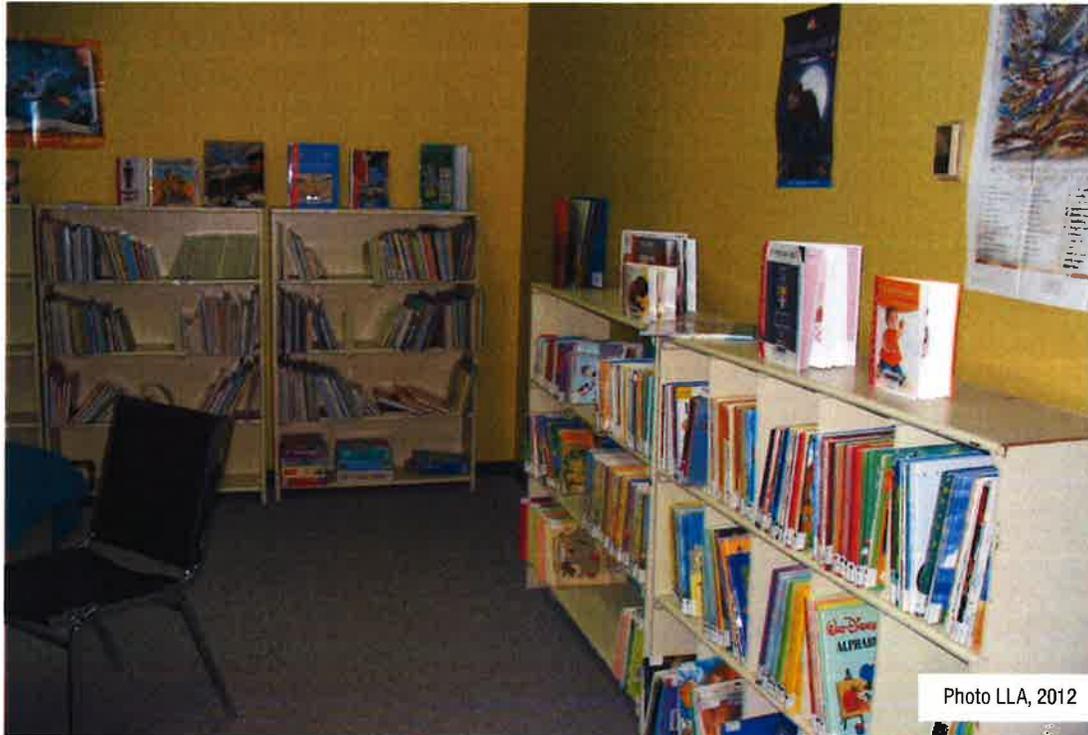
Les finis des murs sont lourdement endommagés et présentent d'importantes traces de moisissure.

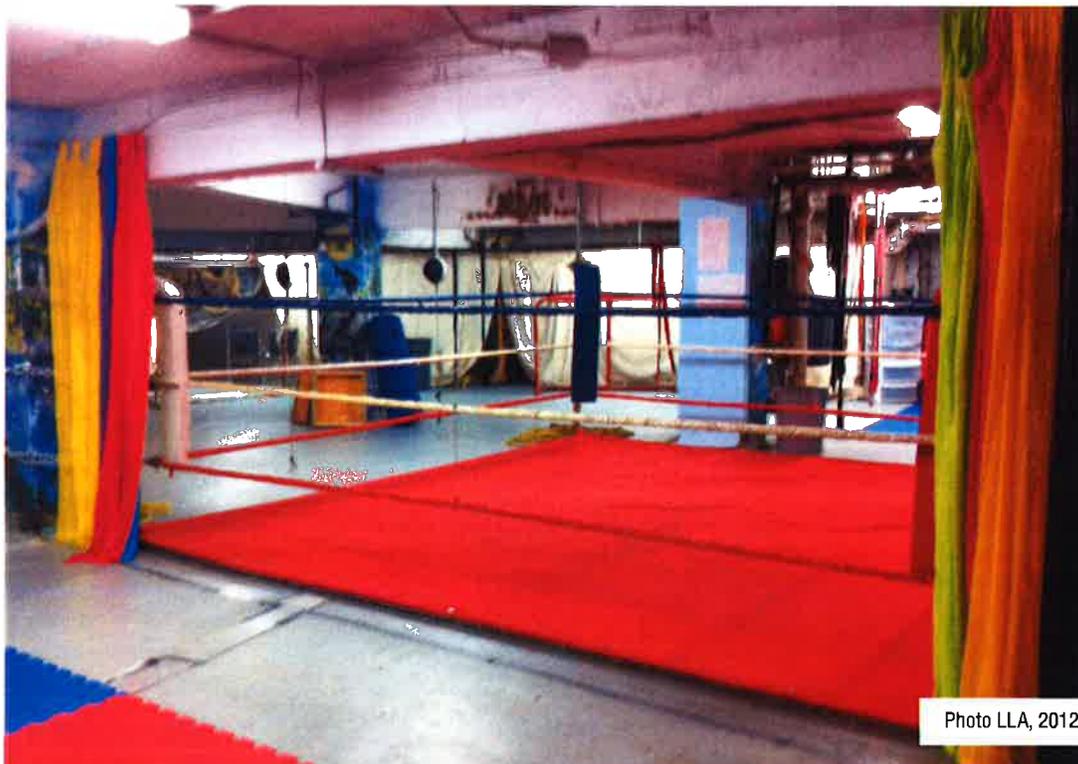
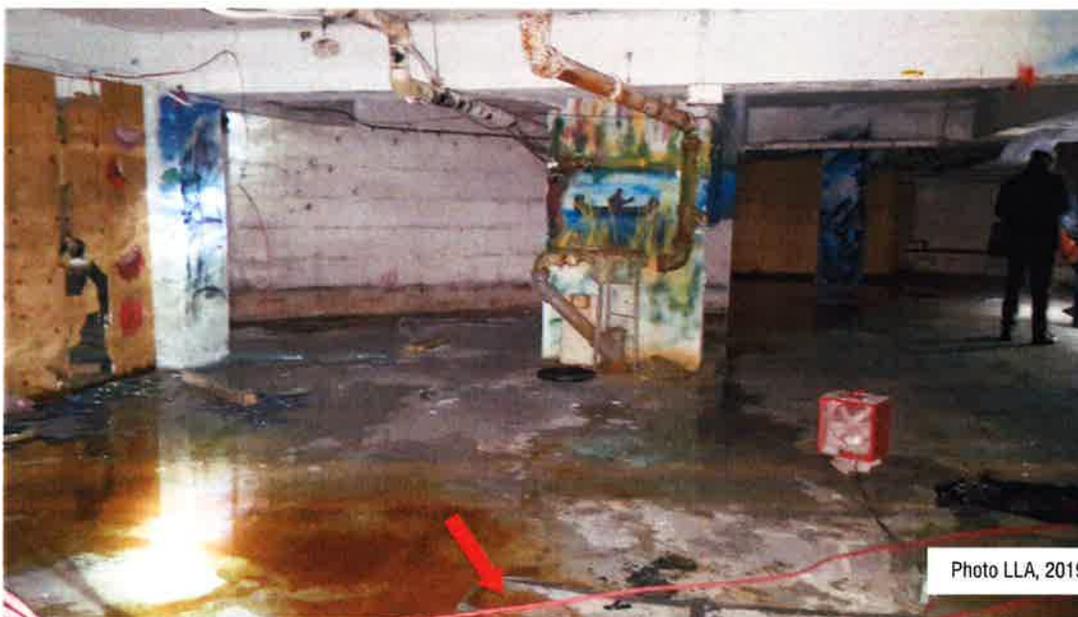
Il y a une forte présence d'eau au sous-sol. De l'eau s'écoule continuellement par une rigole emménagée dans le plancher. Au moment de la visite il a aussi été observé que des fils électriques étaient dans l'eau.

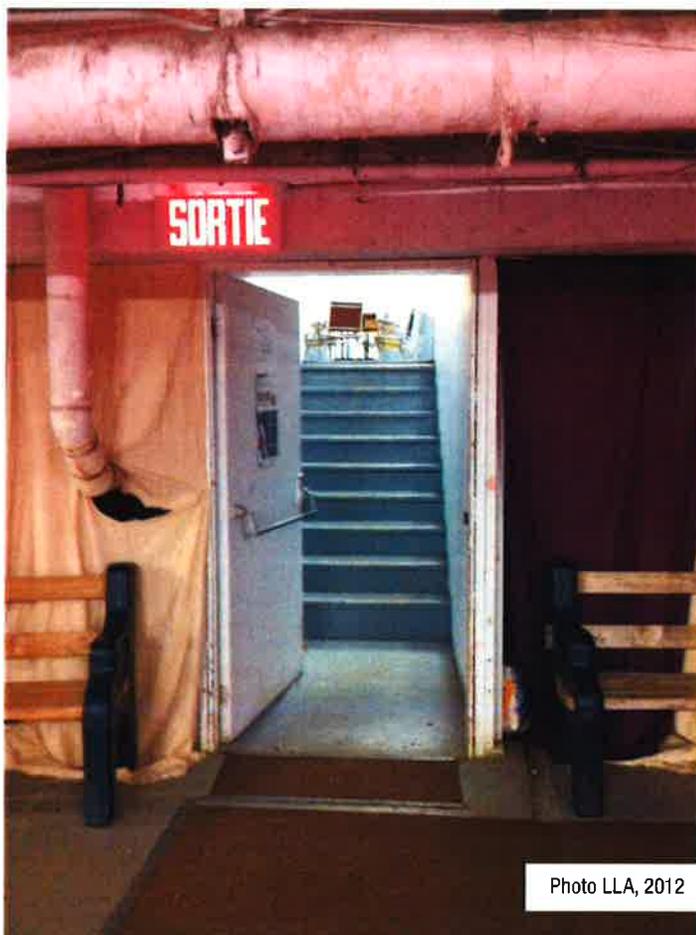
La porte du sous-sol est arrachée, le bas des murs de terracota s'effrite et des traces de moisissure sont visibles. L'eau est de couleur brunâtre et semble contaminée.

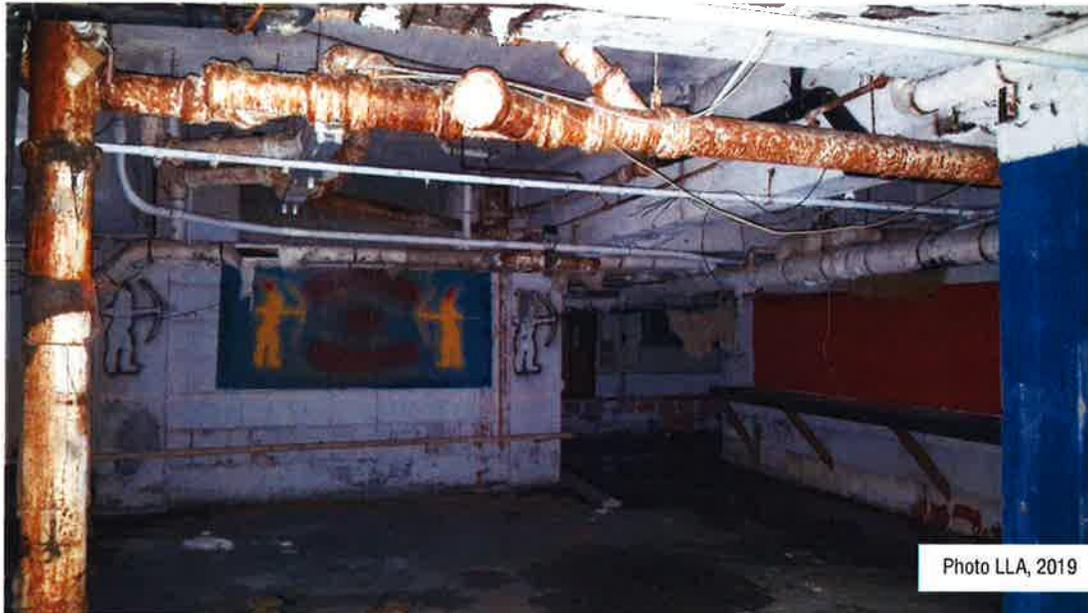
Beaucoup de rouille est présente sur tous les tuyaux.

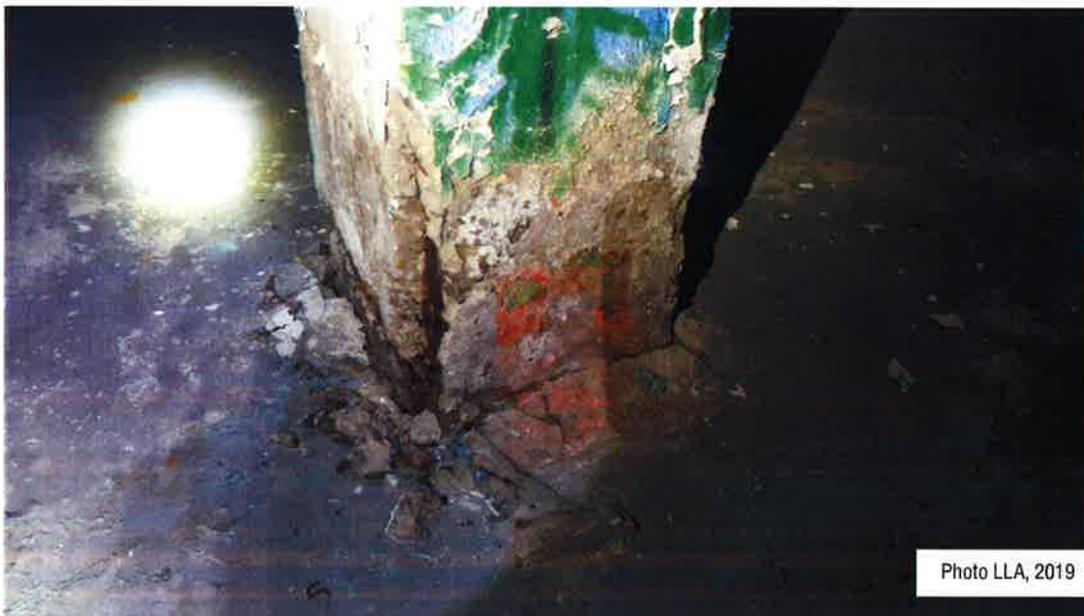
Le bas d'une des colonnes est très endommagé. De l'armature rouillée est apparente. La dégradation importante de la dalle au pourtour de la colonne est symptomatique de mouvements dans la structure. Sous réserve d'une opinion émise par un ingénieur en structure, nous croyons que la structure est suffisamment détériorée pour présenter un danger pour la sécurité des occupants du bâtiment.

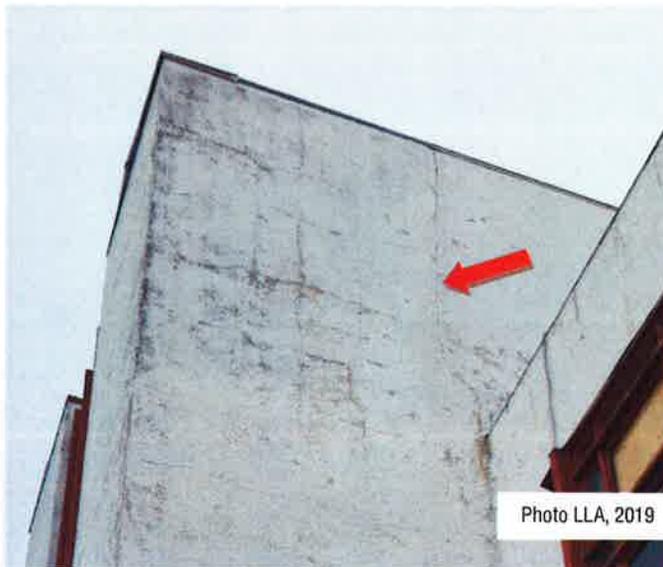
5.5. Problèmes structuraux

Il a été remarqué lors de la visite qu'une fissure, visible de l'extérieur se prolonge dans le mur du grand escalier monumental à partir du corps de bâtiment principal jusqu'au toit. Une fissure semblable est observable de chaque côté du grand escalier.

Cette fissure semble présente lorsque l'on consulte les photos de 2012, cependant elle s'est aggravée depuis, probablement en raison du phénomène de gel et dégel.

Ce type de fissure peut indiquer un mouvement de la structure du bâtiment et qu'elle pourrait présenter une faiblesse. Une évaluation en profondeur par un ingénieur en structure, et possiblement géotechnique, serait nécessaire pour faire le point sur cette condition.

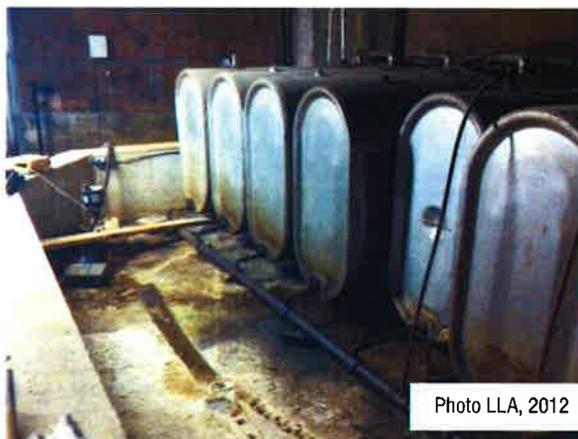
Aussi, il y avait des réservoirs d'huile à l'intérieur qui étaient situés dans un enclos. Des traces de mazout observées au sol, indiquaient une possible contamination du sol par le pétrole. Une investigation par des spécialistes en environnement devrait être faite afin de valider ces informations.

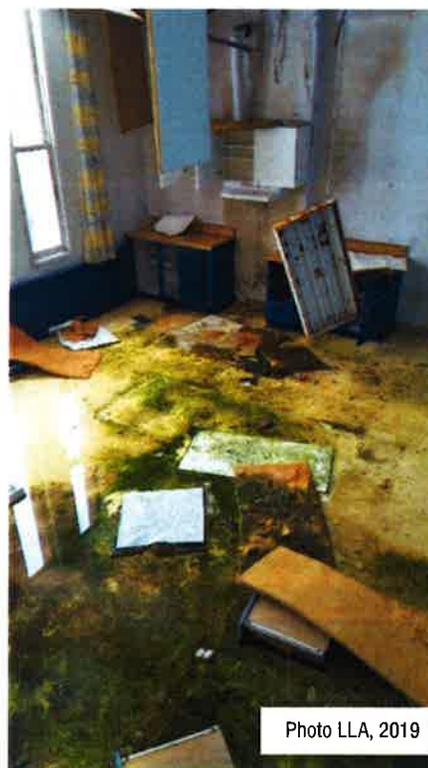
Des déjections animales et des carcasses d'animaux ont

aussi été retrouvés en des endroits différents. Ces contaminants se mélangent à l'eau et à l'air qui circule dans tout le bâtiment.
