Sherbrooke, le 25 octobre 2021

MUNICIPALITÉ DE SAINTE-MARGUERITE-DU-LAC-MASSON

Objet : n° 2021313 – Arrachage manuel du myriophylle à épis - Lac Masson

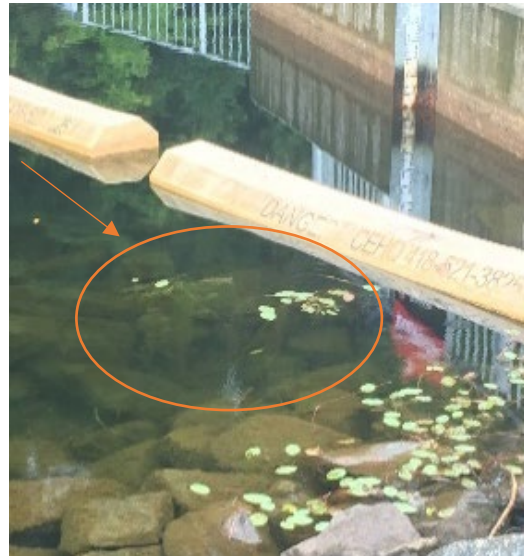
- La densité des plants allait jusqu'à **60 plants/m²** au centre de la zone identifiée. Un bon tiers de la zone était de cette densité.
- Une majorité de plants dans le milieu de l'herbier étaient garnis de plus de **20 tiges/plant** et étaient en mode « fragmentation » avec des racines en suspension sur les tiges. Beaucoup de fragments jonchaient le fond du lac, et une attention particulière a été exigée pour prendre en charge les fragments pendant l'arrachage.

- Quelques plants ont été observés sur les berges de la marina de l'hôtel (environ 15), ainsi que de l'autre côté du quai de la descente à bateau.
- Le substrat permettait un arrachage de qualité. Le réseau racinaire se retirait assez facilement en général, sauf dans la zone de plants matures au centre de l'herbier. Ainsi, un suivi devrait être effectué

pour s'assurer que les racines restantes ne généreront pas de nouveaux plants.

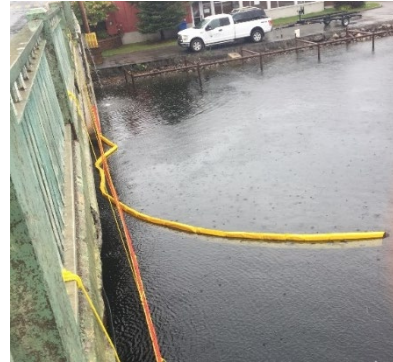
- Un rideau de confinement a été installé en aval de la zone d'arrachage sous le début du pont.
- La première journée d'arrachage a été effectuée en mode « quantité » étant donné le nombre de plants et la diminution rapide de la visibilité. L'utilisation de « l'Aspirophylle » s'est avérée essentielle.

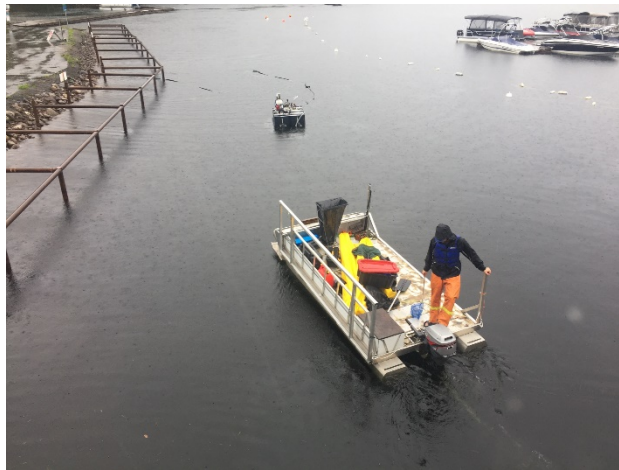
- Un suivi en soirée a été réalisé pour déceler les zones à retraiter le lendemain. Seuls un herbier dense de 3 m² et un de 1 m² avaient échappé au traitement initial.

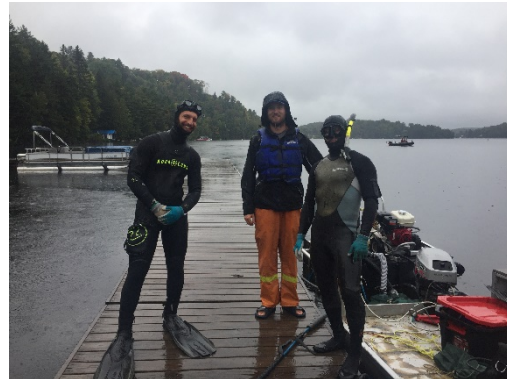
Dans l'ensemble, l'opération s'est bien déroulée et nous sommes persuadés d'avoir très bien « nettoyé » la zone. Cependant, un suivi serré sera nécessaire l'an prochain considérant la forte densité de tiges observées au centre de l'herbier. De façon générale, il serait prudent de minimiser la circulation dans le secteur du débarcadère afin d'éviter de transporter des fragments ailleurs dans le lac.
