# RAPPORT FINAL

Évaluation des bandes riveraines, été 2026

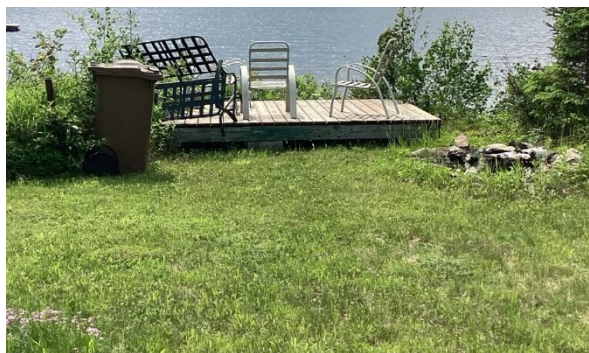
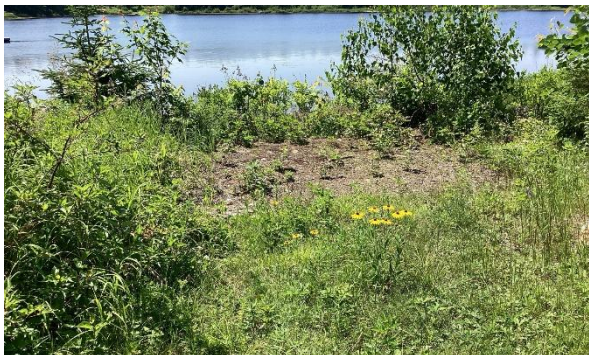
### **Présence d'un aménagement dans la bande riveraine :**

*Sur la première image, on peut observer une plateforme présente dans la bande riveraine en 2025. Sur la deuxième image, on voit l'ancien emplacement de cette plateforme qui a été déplacée en 2026. Des jardins, des foyers permanents, et toutes autres constructions non conformes ont également été observées à l'intérieur des bandes riveraines lors des évaluations de celles-ci.*

*Ces aménagements nuisent à la bande riveraine et à la santé des lacs, puisqu'ils empêchent la végétation de se développer adéquatement sur le sol qu'ils occupent. De plus, parfois, afin de s'y rendre, les propriétaires empruntent un chemin différent de celui permettant l'accès au lac, créant ainsi un deuxième chemin d'accès, nuisant à la végétation qu'ils piétinent.*

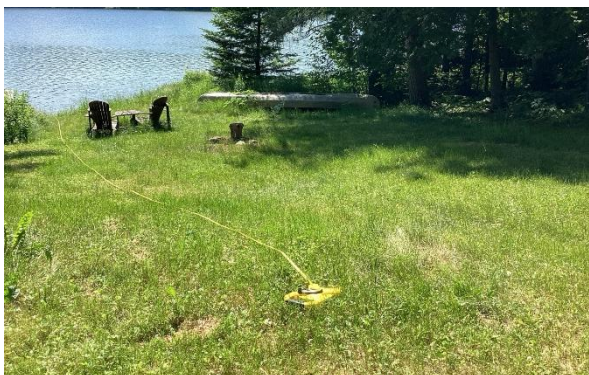
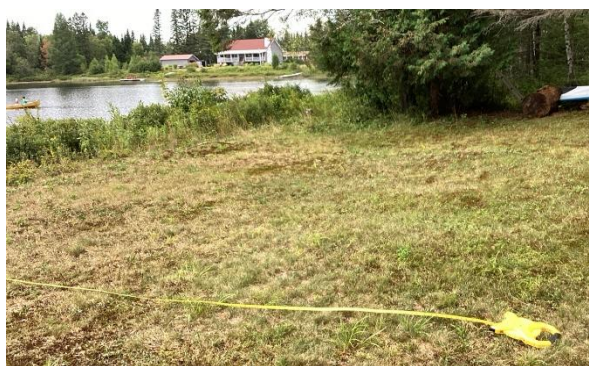
### **Contrôle de la végétation dans la bande riveraine :**

*Sur ces images, on peut observer le ruban à mesurer qui est étendu au sol sur 15 mètres à partir de la ligne des hautes eaux. La tonte du gazon et le contrôle de la végétation à l'intérieur des limites de la bande riveraine y est évident.*

*Cette intervention de contrôle de la végétation nuit à la santé du lac, puisqu'elle empêche la végétation de remplir son travail adéquatement dans le but de garder un lac sain. Afin de pouvoir filtrer les polluants, stabiliser les berges, favoriser la survie des animaux et augmenter la fraîcheur et la qualité de l'eau, la végétation au bord de l'eau doit avoir un minimum de 15 mètres de profondeur. Il faut noter que le gazon n'est pas suffisant pour remplir ces rôles et que la végétation doit donc être composée des 3 strates végétales.*

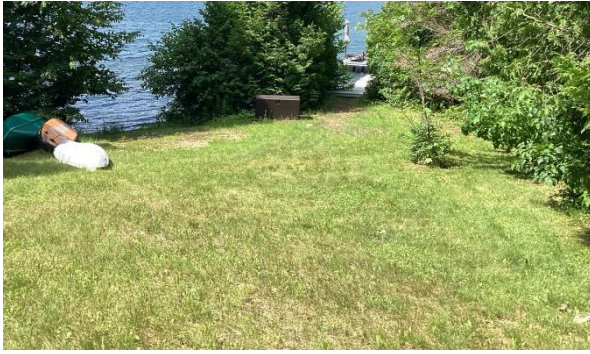
**Ouverture d'accès au lac trop large (plus de 5 mètres) et/ou présence de plus d'une ouverture :**

Sur cette image, on peut observer la présence de plus d'une ouverture permettant d'accéder au lac. Selon la réglementation municipale, une seule ouverture est permise et elle ne devrait en aucun cas dépasser les 5 mètres permis.

Tout comme le contrôle de la végétation à l'intérieur des 15 mètres composant la bande riveraine mentionné plus haut, avoir une ouverture trop grande et/ou avoir plus d'une ouverture empêche la végétation de compléter ses tâches efficacement. Cela donne notamment un plus grand passage aux nutriments et aux polluants qui risquent de ruisseler dans le lac en trop grande quantité, sans être filtrés par les plantes.

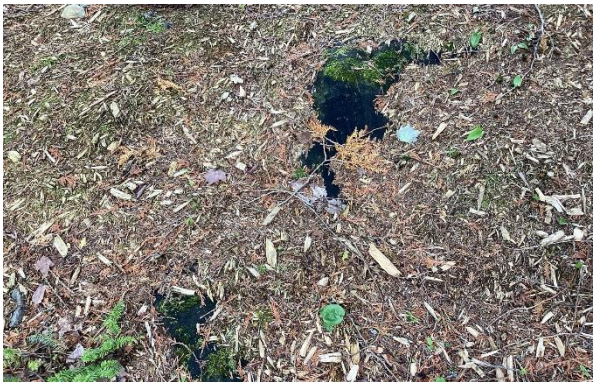
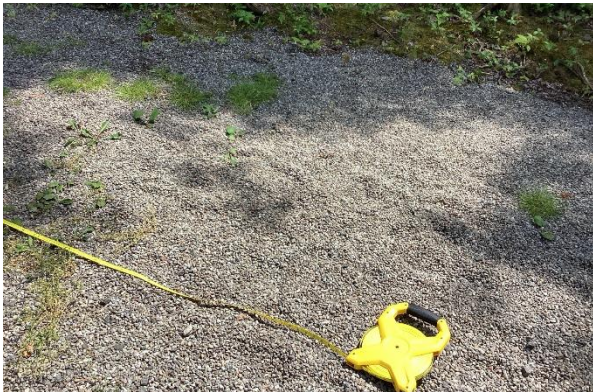
**Imperméabilisation du sol de l'ouverture donnant accès au plan d'eau et/ou de la bande riveraine.**

Sur la première image, on peut observer que l'ouverture donnant l'accès au lac a été imperméabilisée à l'aide de paillis et de géotextile. Sur la deuxième, une imperméabilisation a été effectuée à l'aide de gravier. L'utilisation de pavé uni, de sable et d'autres matériaux servant à l'imperméabilisation des sols a également été observée lors des évaluations des bandes riveraines. Selon la réglementation municipale, l'imperméabilisation des sols est interdite sur l'entièreté de la bande riveraine et le sol de l'ouverture d'accès au lac doit être végétalisé.

Lorsque le sol est imperméabilisé, le ruissellement des eaux se rend directement dans le lac, sans filtration préalable par le sol. Ainsi, toutes les substances néfastes à la qualité de l'eau du lac s'y déversent sans barrière pour les arrêter.

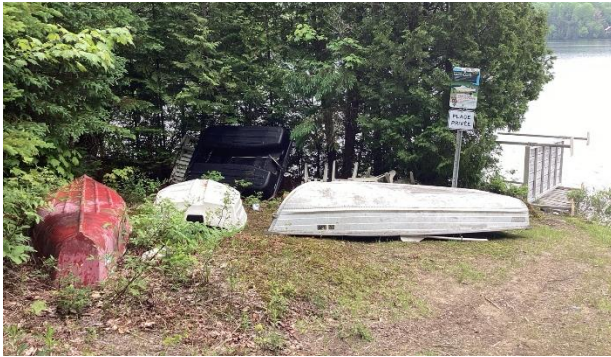
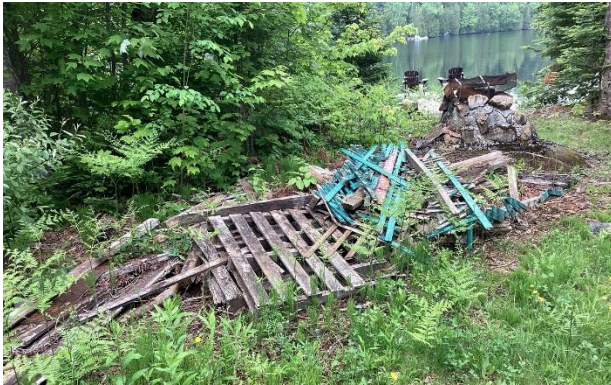
### **Entreposage dans la bande riveraine :**

*Sur ces photos, on peut observer de l'entreposage important dans la bande riveraine. L'entreposage est prohibé à l'intérieur de la bande riveraine, et ce, même en hiver. Cela inclut également l'entreposage d'embarcations.*

*Tout comme la présence d'aménagements, l'entreposage empêche la végétation de pousser adéquatement à l'endroit où les objets sont déposés au sol.*
