**PHOTOGRAPHIES CENTRE CULTUREL
SAINTE-MARGUERITE-DU-LAC-MASSON
BÂTIMENT 1, BÂTIMENT 2
&
DOMMAGES**

Centre-Culturel - Sainte-Marguerite-du-Lac-Masson

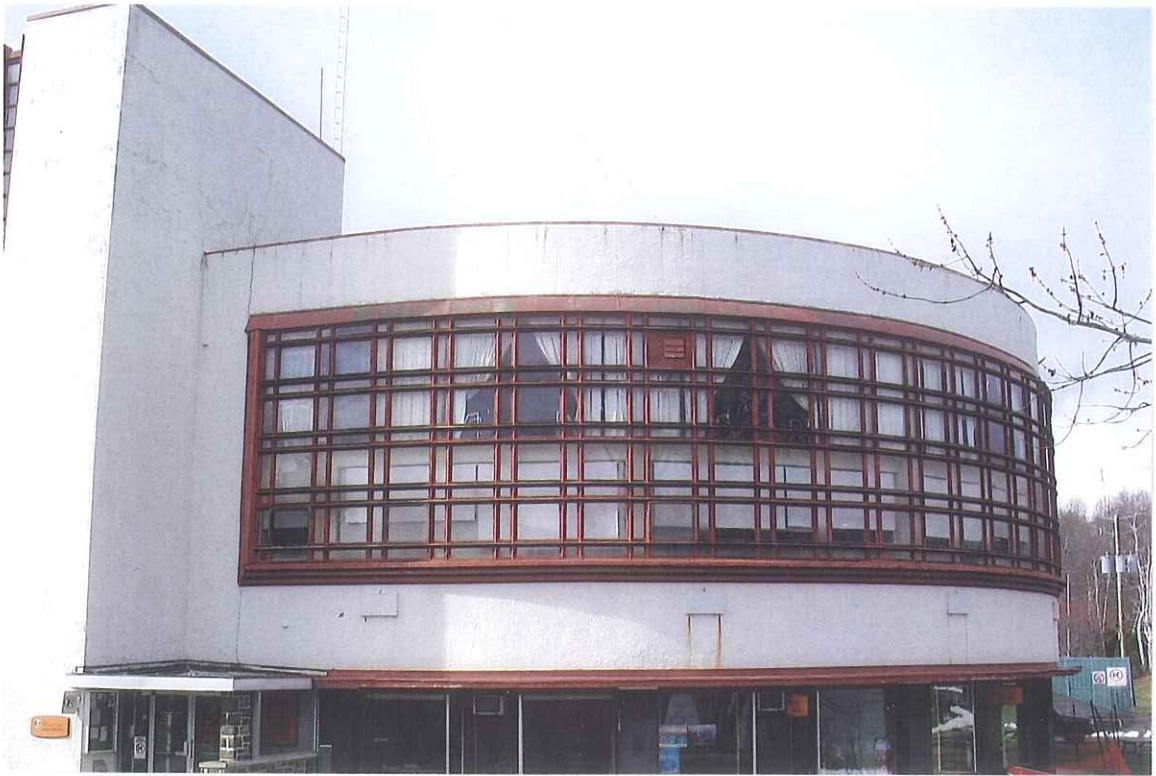
5.

Bâtiment 1 - Vue partielle en façade

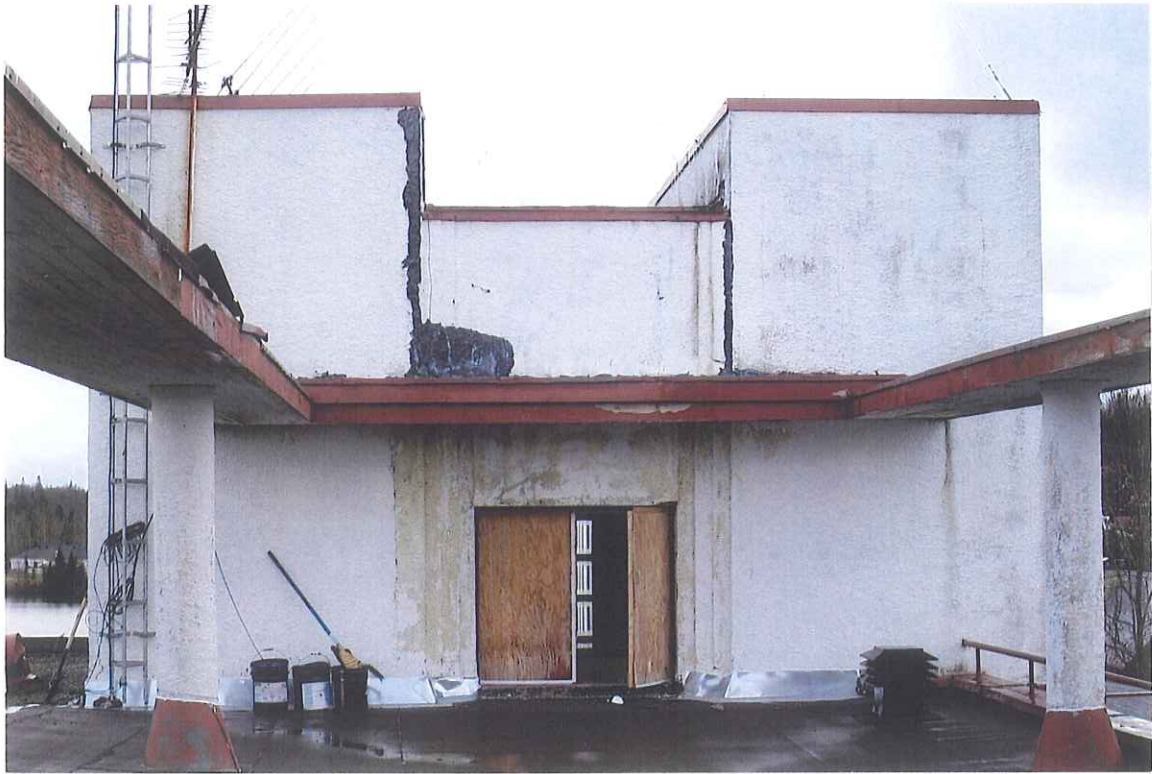
11.

Bâtiment 1 - Sortie de secours / toit
