Étude sur l'état du bâtiment et la remise aux normes du bâtiment

Hôtel de ville et centre culturel de Sainte-Marguerite-du-Lac-Masson

19 octobre 2012

**ÉTUDE DE MISE AUX NORMES DU BÂTIMENT ABRITANT L'HÔTEL DE VILLE
DE SAINTE-MARGUERITE-DU-LAC-MASSON**

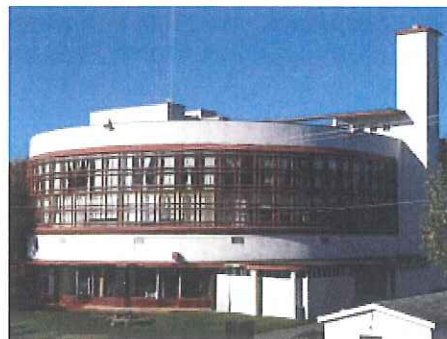
Cependant, la rénovation antérieure de la partie d'un étage (B) est en rupture de style importante avec la partie de 3 étages (A). Cette partie, à l'origine, comportait 2 étages au périmètre. Le toit en fausse mansarde et le revêtement de brique, ne sont pas d'origine.

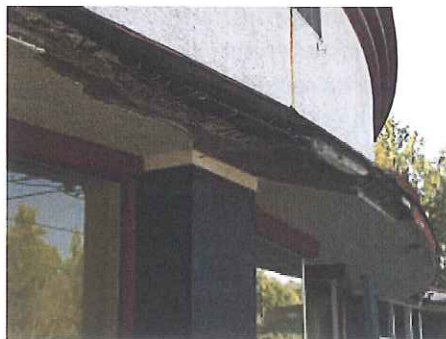
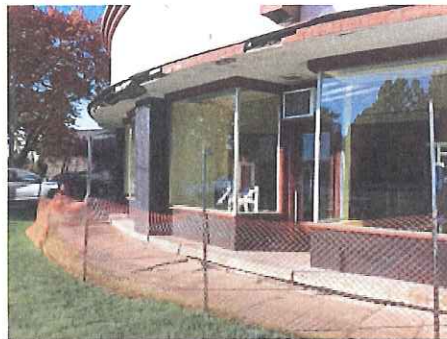
La structure et le revêtement de crépi de toutes les marquises nécessitent d'importantes réparations. Les marquises sont dans un tel état de détérioration, qu'une clôture de protection a été installée devant la partie ronde afin que personne ne s'approche du bâtiment car des morceaux de béton se détachent et risqueraient de blesser quelqu'un. Celles au-dessus de l'entrée (côté tennis) présente une déformation assez importante. Consulter également la partie structure du rapport.

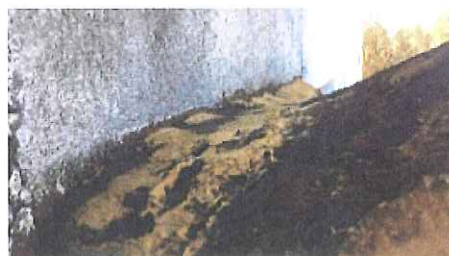
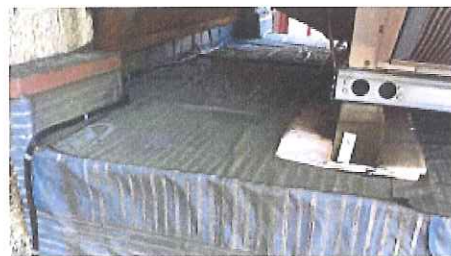
L'appareil de ventilation situé sur le toit de la partie B qui alimente les bureaux de l'hôtel de ville possède plusieurs anomalies, soit : il n'y a pas de solin entre le conduit et le mur extérieur, le conduit n'est pas recouvert et la base est recouverte d'une simple membrane fortement endommagée.

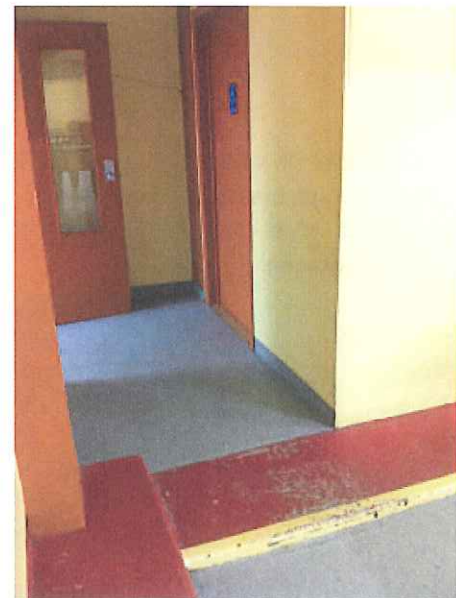
Aucune salle de toilette n'est totalement accessible dans le bâtiment. Il y a une toilette avec un pictogramme pour handicapés au rez-de-chaussée mais celle-ci se trouve sur une partie de plancher rehaussée de 50mm, dépassant ainsi les 13mm maximum demandés par le Code.

Le bâtiment ne comporte pas d'ascenseur rendant inaccessible les étages supérieurs par des personnes à mobilité réduite.

Nous recommandons de rendre l'immeuble accessible aux handicapés compte tenu que les Codes actuels l'exigent mais aussi parce qu'un équipement municipal aussi significatif qu'un hôtel de ville devrait être accessible à toute la population sans discrimination. La population vieillissante fait en sorte que les besoins en accessibilité vont en grandissant non seulement pour les personnes handicapées mais aussi pour ceux qui sont à mobilité réduite. De plus, advenant qu'un employé ou un élu deviendrait incapable temporairement de se déplacer facilement à cause d'une blessure physique, il ne pourrait se rendre à son bureau.

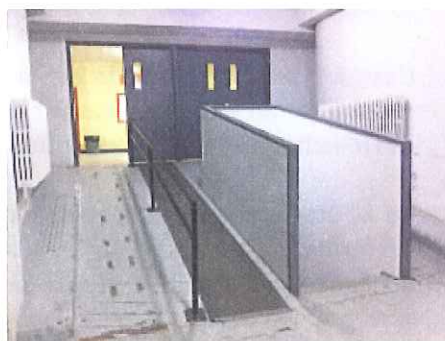
Bien qu'il y ait deux rampes pour passer de l'espace central (partie A) à la salle polyvalente en contrebas (partie B) au rez-de-chaussée, celles-ci ont des pentes trop fortes et non conformes aux exigences d'accessibilité universelle au sens du Code national du bâtiment. Elles ont respectivement 1" de haut pour 4,4" de long et 1" de haut pour 6,8" de long alors que le règlement S3-r4 demande 1" pour 8" maximum.

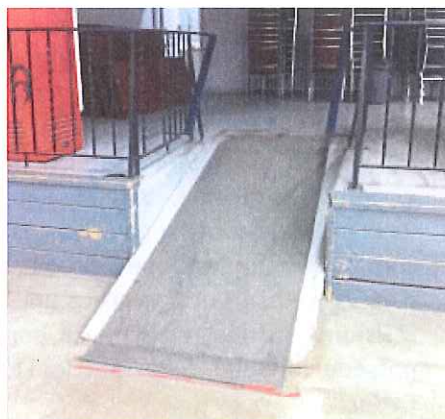
Certains locaux de la partie ronde (ex : le centre d'entraînement) comportent une contremarche à l'intérieur. Les locaux communautaires adjacents à la salle polyvalente ne sont pas non plus accessibles aux handicapés.

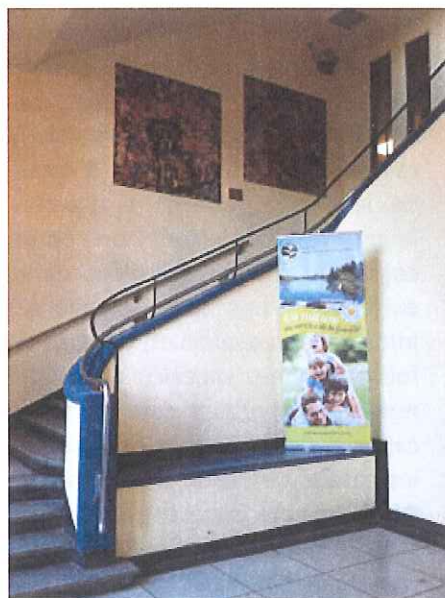
Le bâtiment principal (partie A) possède 2 escaliers d'issue dont l'escalier principal et un escalier de services. Leur largeur semble convenir pour le nombre de personne à évacuer en cas d'urgence. Cette affirmation est valide dans la mesure où l'escalier principal d'accès aux étages est considéré comme une issue. Pour se faire, certaines modifications devront y être apportées.

L'escalier principal possède des marches variant de 349mm à 355mm et des contremarches de 150mm ce qui en fait un escalier d'issue conforme du rez-de-chaussée au 3^e étage. Toutefois, il y a des marches non conformes entre le niveau du rez-de-chaussée et le sol à l'extérieur.

Au 3^e étage, le palier supérieur de cet escalier n'a que 685mm de profondeur, ce qui n'est pas conforme. La terrasse extérieure au toit ne possède pas d'issue conforme car les portes doubles, donnant dans le hall de la salle de spectacle, donnent directement sur des marches sans palier supérieur. La porte d'issue à l'autre extrémité de la terrasse donne dans la cuisine de la salle de spectacle dont la porte est verrouillée. Pour rejoindre l'issue suivante la plus proche, la distance est longue et difficile d'accès.

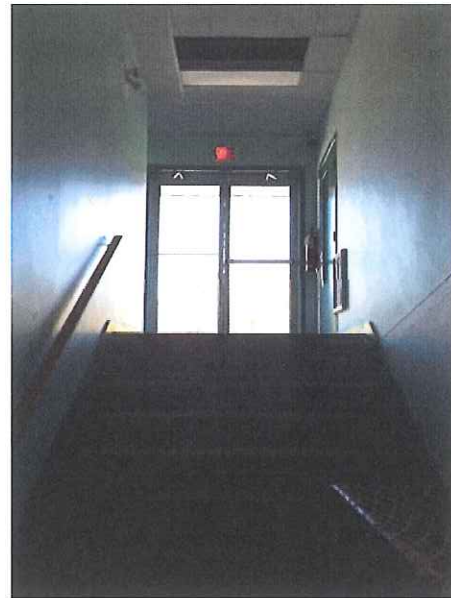
La partie d'un étage (B) possède une issue à l'extrémité de la salle polyvalente qui est combinée avec l'issue au bout du corridor commun. La porte du corridor commun ouvre sur le palier d'escalier et réduit la largeur disponible de l'issue. Aucune séparation coupe-feu ne vient créer de corridor commun. L'accès à un des locaux communautaires donne directement dans l'escalier d'accès à l'issue et comporte une porte n'ayant pas la résistance au feu requise. La porte d'issue extérieure possède un seuil dépassant les 150mm permis par le Code.

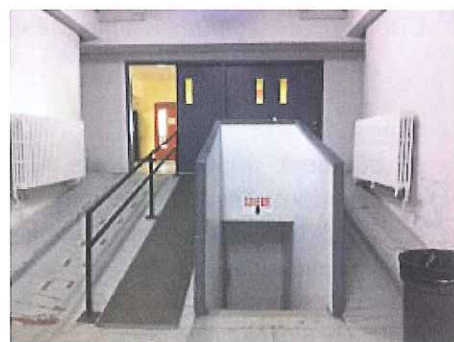
L'escalier faisant partie du parcours d'accès à l'issue à l'entrée de la salle polyvalente a des marches de 216mm de profondeur, ce qui n'est pas conforme. L'autre escalier d'accès a été remplacé par une rampe trop raide. L'ajout d'un escalier d'accès au sous-sol au centre de la rampe supérieure d'accès vient en réduire la largeur rendant le tout non conforme. Aussi, la largeur combinée des moyens d'évacuation ne répond pas aux exigences d'une salle remplie à capacité. Selon les informations recueillies, cette salle est remplie quelques fois par année. Un calcul devra être fait afin de limiter le nombre d'occupant dans cette salle en fonction de la capacité des issues. La salle ne possède pas de panneau indicateur de sortie à son extrémité vers la partie A. **Donc, aucune issue conforme n'existe pour évacuer la salle polyvalente, l'endroit potentiellement le plus occupé du bâtiment.**

Il faut corriger l'accès entre la partie centrale de la partie A et la salle polyvalente si on veut continuer d'utiliser les 2 accès au bâtiment comme issue ou créer une autre issue menant à l'extérieur. Compte tenu de l'issue au fond de la salle et des éléments en présence, nous recommandons de prévoir une séparation coupe-feu conforme à l'entrée de la salle et de limiter le nombre d'occupant à 400 personnes. À défaut, c'est une issue additionnelle qu'il faudra aménager.

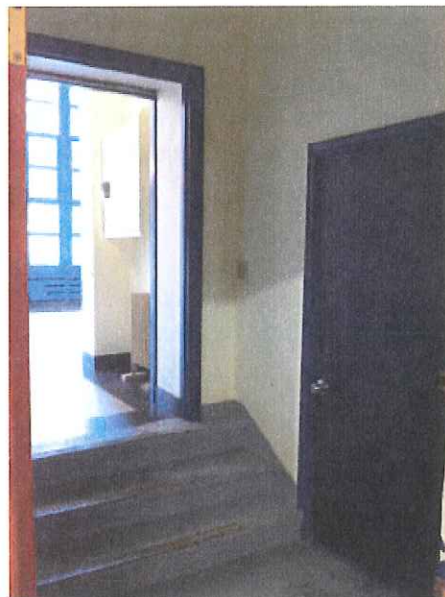
Le logement du rez-de-chaussée n'a pu être visité lors de nos visites. Cependant, ce logement est accessible uniquement par le hall de l'escalier d'issue principal à l'intérieur du bâtiment et ne comporte pas d'issue menant directement à l'extérieur. **Cette situation est dangereuse puisqu'en cas d'incendie dans le hall du bâtiment, l'occupant du logement n'a pas de 2^e moyen d'évacuation. Advenant un incendie dans le logement cela viendrait contaminer l'escalier d'issue et empêcherait l'évacuation des étages supérieurs du bâtiment par cet escalier.**

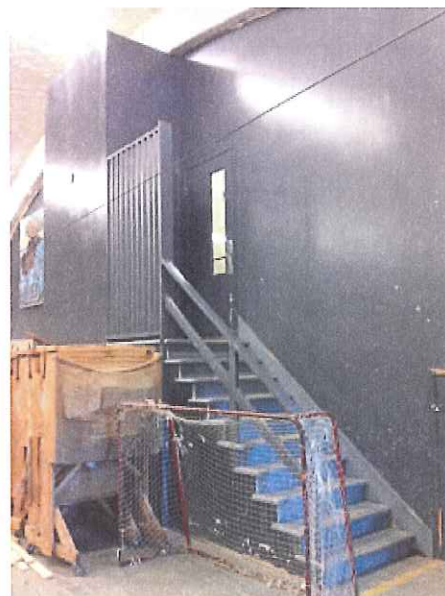
Le local communautaire de «L'âge d'or» comporte sa propre porte d'issue extérieure mais sa 2^e issue donne directement dans la salle polyvalente par un escalier intérieur. Comme il s'agit selon nous d'une suite, l'absence d'un corridor commun avec séparation coupe-feu, rend cette 2^e issue non conforme.

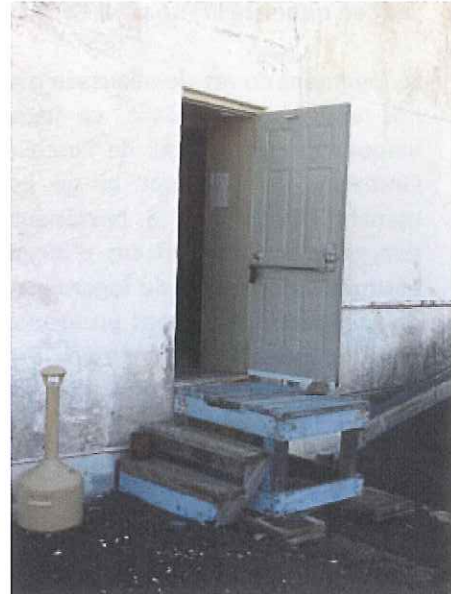
La salle de réunion, située à l'arrière du département d'urbanisme, possède une porte extérieure comportant un indicateur de sortie. Cependant la porte ne fait pas la largeur requise et cette «issue» donne sur un perron non conforme (sans garde-corps et de dimension trop petite), qui mène sur le toit de la partie B. Ce toit ne possède pas d'escalier qui mène au niveau du sol.

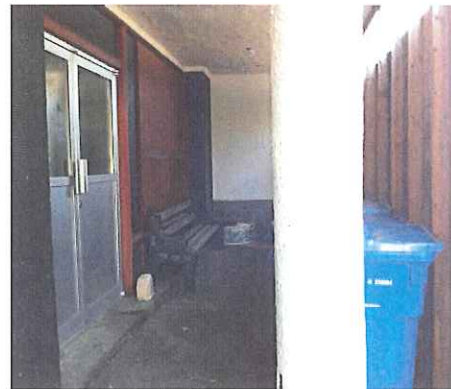
Une cloison en bois a été construite en face de la porte au niveau du sol de l'issue côté tennis de la partie A, Cette paroi combustible ainsi que la largeur insuffisante entre le mur extérieur et la colonne, empêche l'évacuation et rend cette issue non conforme.

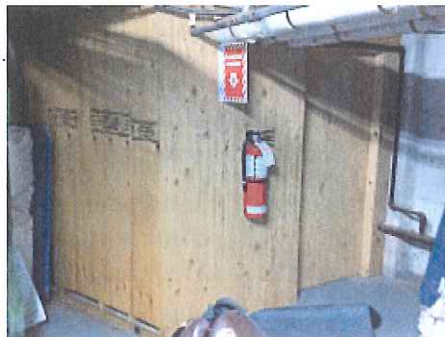
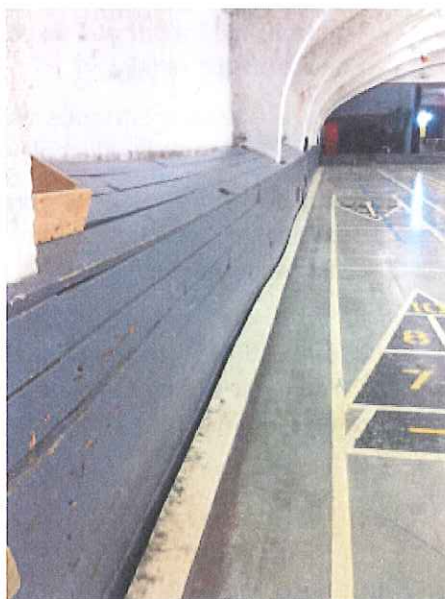
- L'escalier principal d'accès aux étages est une aire communicante et doit être isolée des usages par une séparation coupe-feu de 1 heure et des portes ayant une résistance au feu. Actuellement, ce n'est pas le cas au rez-de-chaussée ni au 3^e étage;

- La porte entre le 2^e étage et la 2^e issue possède 1 heure de résistance au feu, ce qui est conforme;
- La 2^e issue du 2^e étage est accessible en passant à travers des locaux. S'assurer que les portes de ces locaux ne soient jamais verrouillées;

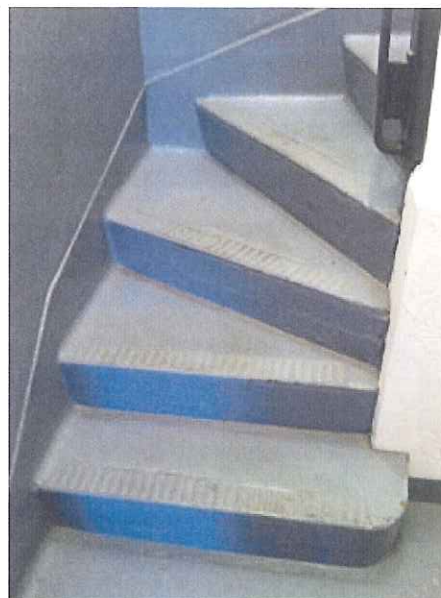
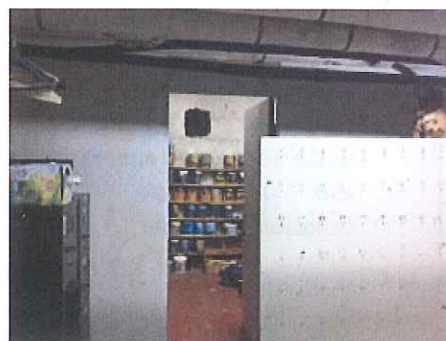
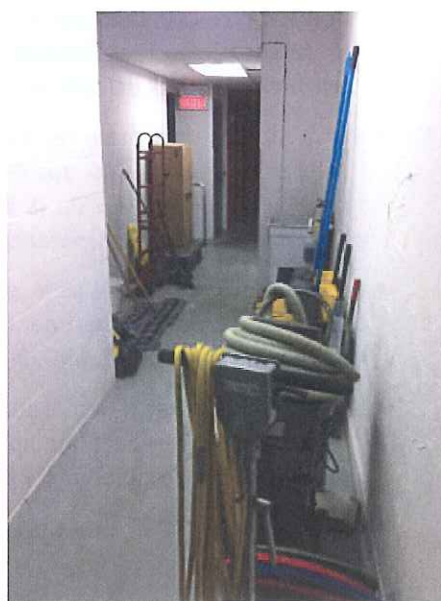
- Il n'y a aucune résistance au feu au plafond de l'issue arrière de la salle polyvalente;
- Il y a de l'entreposage de produits dangereux au sous-sol qui n'est pas dans un local ayant une résistance au feu.

- Il y a des produits dangereux et des finis combustibles (contreplaqué) dans le corridor d'accès à l'issue des locaux situés dans l'aile adjacente à la salle polyvalente.

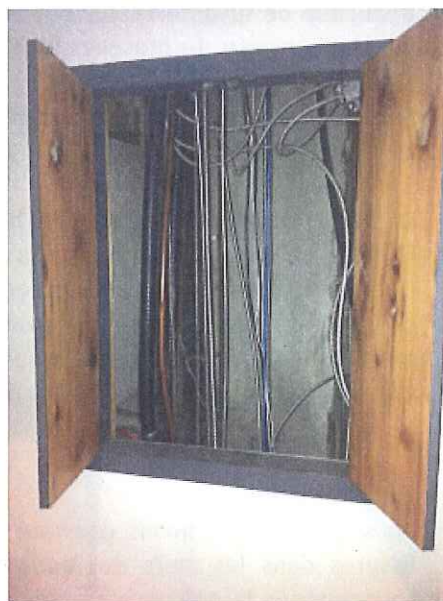
- Les vides techniques n'ont pas la résistance au feu requise et ne possède pas de trappe d'accès avec résistance au feu. Voir celui situé à l'arrière de la salle des employés au 2^e étage.

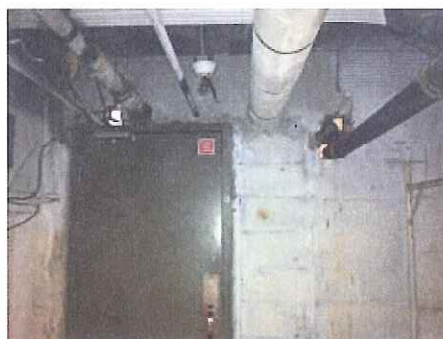
- Plusieurs trous/ouvertures ont été constaté dans les différentes séparations coupe-feu en terracotta au sous-sol. Plusieurs cloisons en terracotta au sous-sol sont endommagées particulièrement à la jonction avec le plancher. Il y a danger de propagation du feu d'un local à l'autre en cas d'incendie. **Cette situation est très dangereuse compte tenu que le sous-sol comporte un usage (club de boxe), des produits dangereux (peinture) et des réservoirs de mazout (chauffage).**

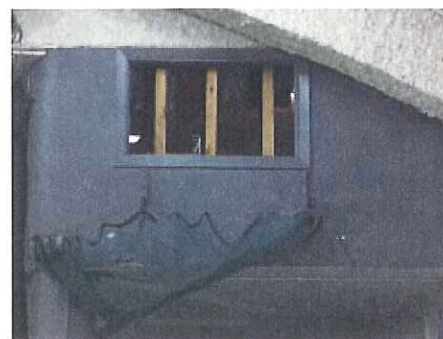
- Il y a un local de rangement situé en mezzanine des toilettes de la salle polyvalente qui comporte une ouverture qui donne dans la salle polyvalente. Ce rangement doit être séparé par une séparation coupe-feu ayant un degré de résistance de ¾ hre.

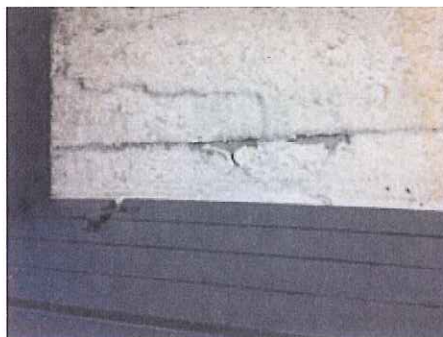
Le deuxième étage comporte majoritairement un revêtement de plancher en tapis avec des cloisons et des plafonds de plâtre et/ou gypse peint. Le tout semble en bon état sauf à quelques endroits où le plâtre s'écaille et doit être réparé. La gaine de ventilation de la salle du conseil n'est pas recouverte ni peinte.

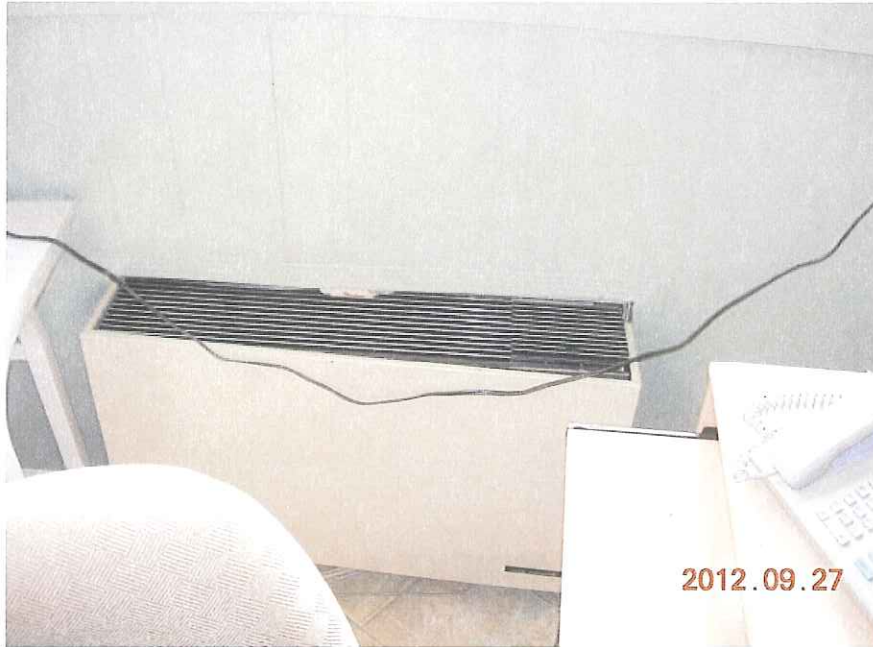
Photo # 2775

Les bureaux administratifs ont plusieurs problèmes de confort qui seraient à corriger en fonction des zones alimentées. De plus, certaines unités murales ont été installées (photos 2775 et 2783) pour les pièces situées au périmètre du bâtiment.

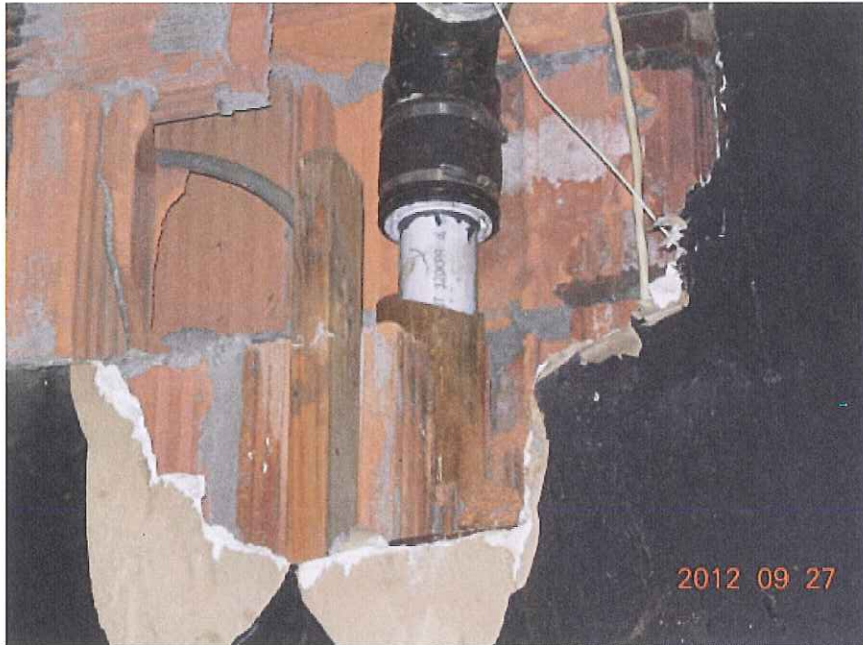
Photo # 2822

Le drainage pluvial et sanitaire du bâtiment est en fonte (3562, 3563) et d'origine de la bâtisse. Plusieurs fuites ont été réparées avec de la tuyauterie ABS (voir photos : 2789, 2819, 2822, 3554, 3556, 3568, 3582).

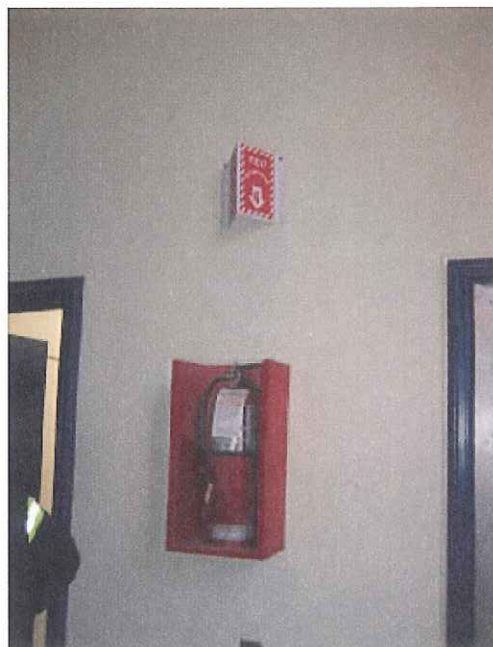
Photo # 3513

Le bâtiment ne possède pas de système de gicleurs ou de cabinet à boyaux (sauf un dans la nouvelle section). Seuls des extincteurs portatifs ont été répertoriés (photo 3513) à plusieurs endroits. Selon le NFPA 10, les distances entre chaque extincteur ne sont pas nécessairement respectées, mais le bâtiment possède quand même beaucoup d'extincteurs portatifs. Il est à noter, toutefois, qu'à la réglementation de l'époque, les gicleurs automatiques n'étaient pas obligatoires. Un seul cabinet incendie a été installé dans la portion la plus récente de l'immeuble (photo 3649).

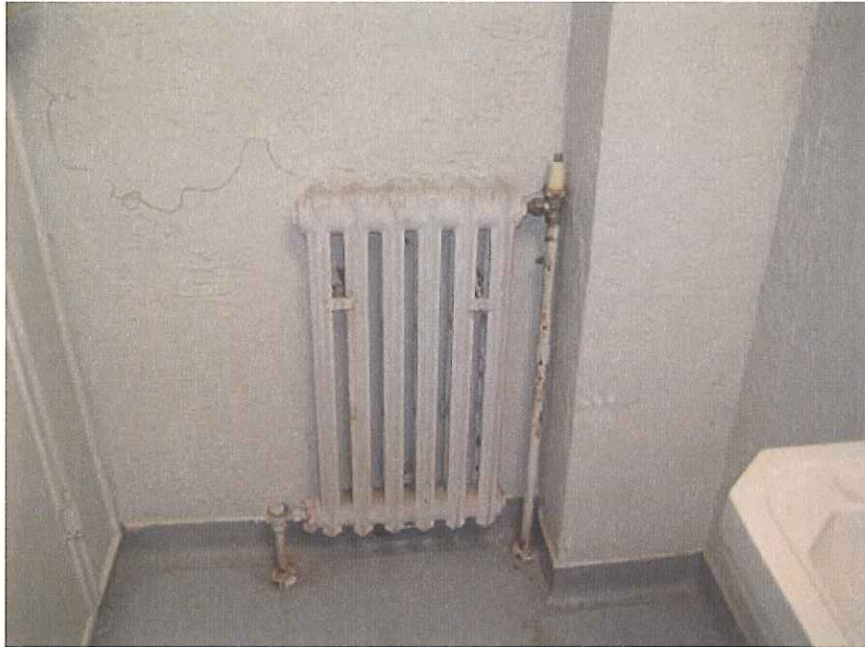
Photo # 3515

La vapeur est acheminée à l'aide de tuyaux d'acier recouvert d'isolant d'amiante (photos 3518, 3521, 3537, 3586) jusqu'au radiateur de fonte (photos 3515, 3593) et certains chauffages à ailettes (photo 3626). La tuyauterie de condensé n'est pas isolée et la vapeur n'est pas entièrement isolée (photos 3515, 3526, 3529). Presque tous les radiateurs ont un thermostat mural fermant l'entrée de vapeur pour contrôler la température. Il est à noter que selon l'âge de la tuyauterie, il est possible que l'ensemble de celle-ci soit rendu à sa fin de vie utile. L'amiante doit être enlevé ou encapsulé pour éviter qu'elle se retrouve dans l'air que le personnel respire (voir rapport d'environnement).

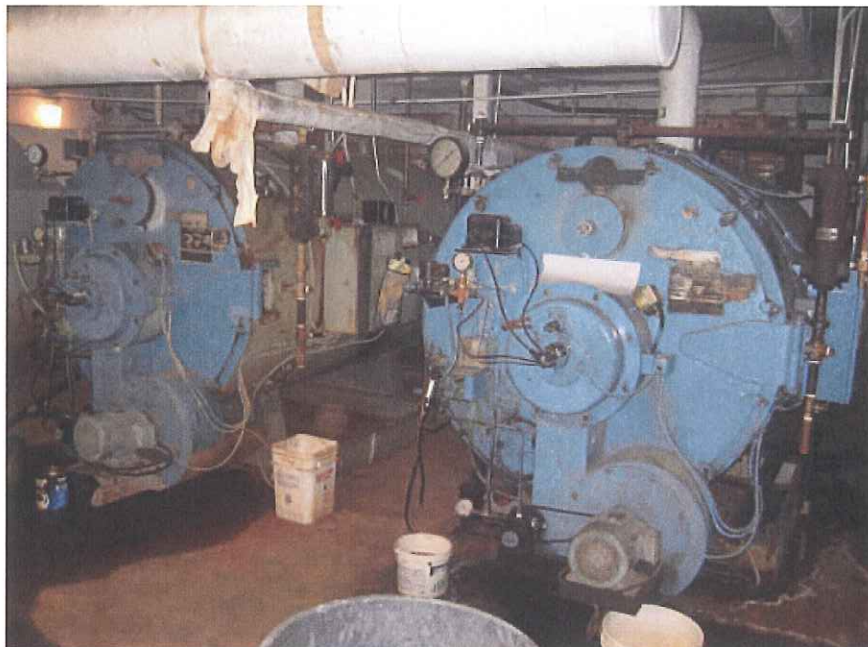
Photo # 3520

La majeure partie du bâtiment est chauffée à la vapeur basse pression 15 PSI avec deux chaudières Volcano 50 HP qui sont relativement âgées (photo 3520, 3522). Ces chaudières ont probablement été installées lorsqu'ils ont converti les chaudières à l'huile no. 2, car, à l'origine, la chaufferie était au charbon. Selon les informations recueillies, ces chaudières ont été refaites (changement de tubes) il y a \pm 10 ans et actuellement elles sont à refaire.

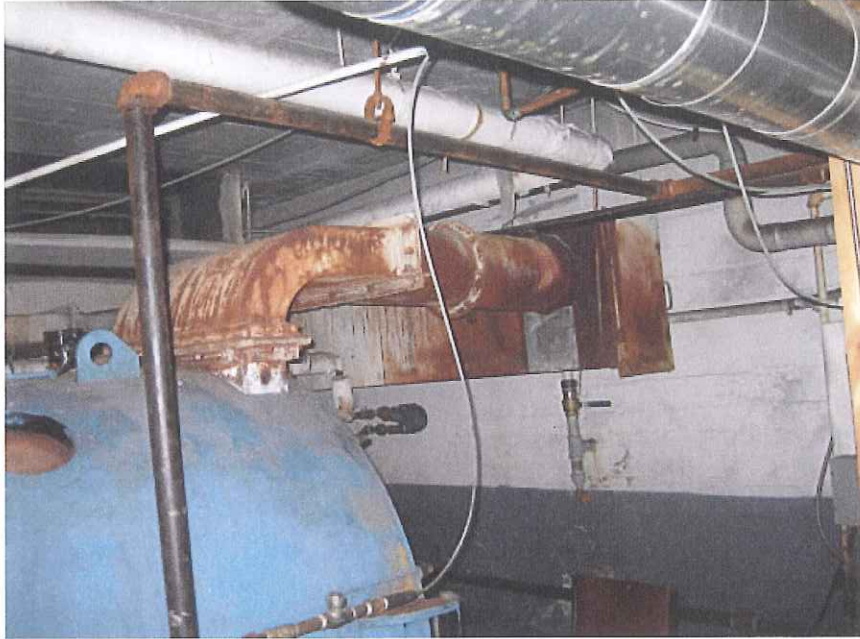
Photo # 3528

- Passage de la tuyauterie à travers les planchers (photo 3562);
- Passage de la tuyauterie à travers les murs (photos 3560, 3544 et 3528);
- Ventilation du sous-sol par le vestibule (photo 3614).

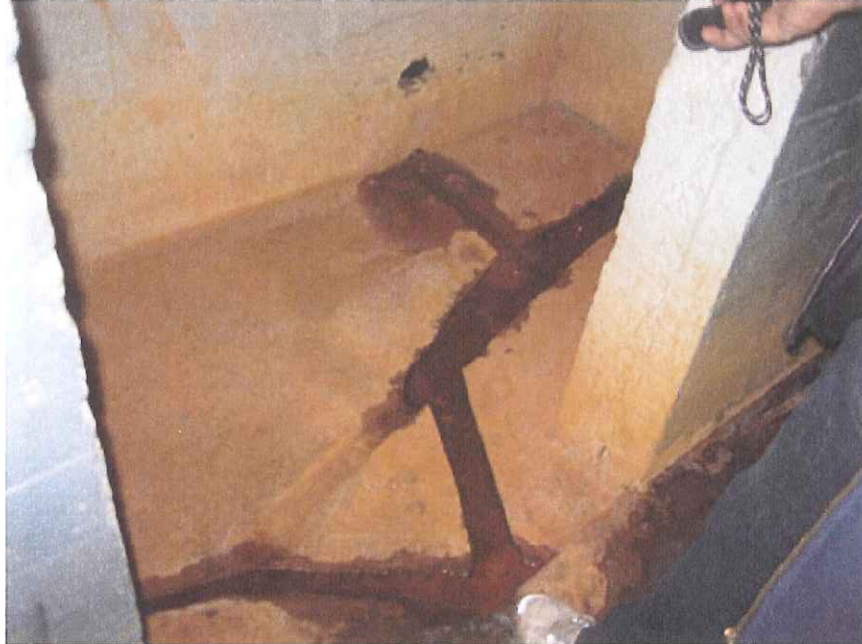
Photo # 3534

Selon la vérification faite, le bâtiment semble être bâti légèrement sous la nappe d'eau phréatique (voir photos 6757 et 6758 pour le niveau d'eau visualisé dans le vide sanitaire) à moins qu'il y ait plusieurs veines d'eau s'infiltrant dans le bâtiment. Le sous-sol possède plusieurs traits de scie qui canalisent l'eau en surface vers les multiples pompes (photos 3534, 3535, 3549, 3565, 3585). Ces installations causent beaucoup d'humidité qui n'est pas évacuée.

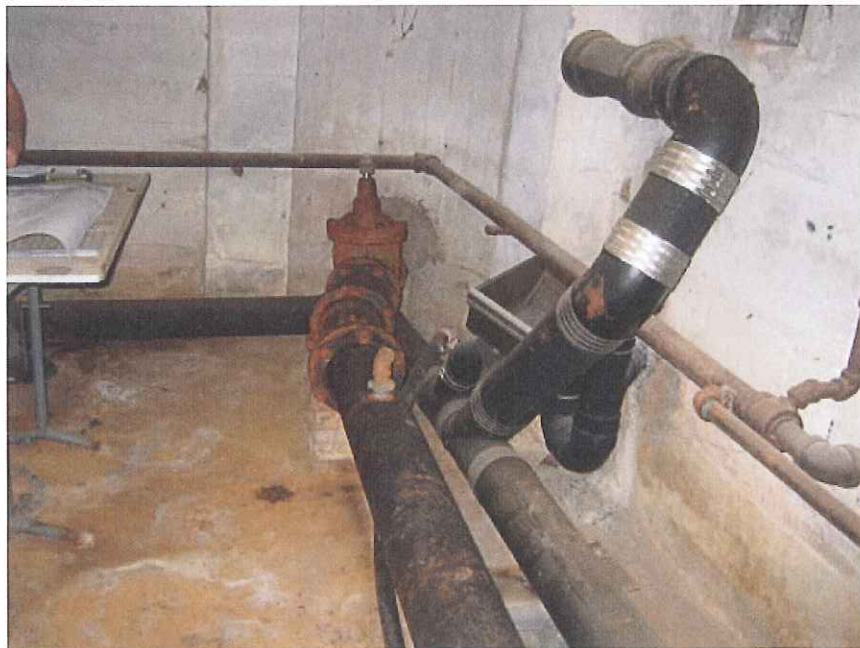
Photo # 3571

La tuyauterie d'eau a été changée en grande partie par de la tuyauterie de cuivre. À l'origine du bâtiment, la tuyauterie d'eau domestique était en acier galvanisé (photo 3682) dont plusieurs tuyaux sont encore utilisés. Le bâtiment a une entrée d'eau de 6" en fonte (photo 3571) qui se termine en 2" cuivre pour l'alimentation au bâtiment. Une butée de bois (installation temporaire) sur le coude a été installée pour absorber les coups de bélier (photo 3520), car le coude de la tuyauterie d'alimentation d'eau principale s'est défecté il y a ± 2 ans lors d'un coup de bélier. Nous avons eu un commentaire disant que la tuyauterie d'eau dégage parfois de la rouille dans le réseau d'eau domestique qui peut être nocive pour la santé. Cela confirmerait que la tuyauterie d'eau d'acier galvanisé non changée est rendue à sa fin de vie utile.

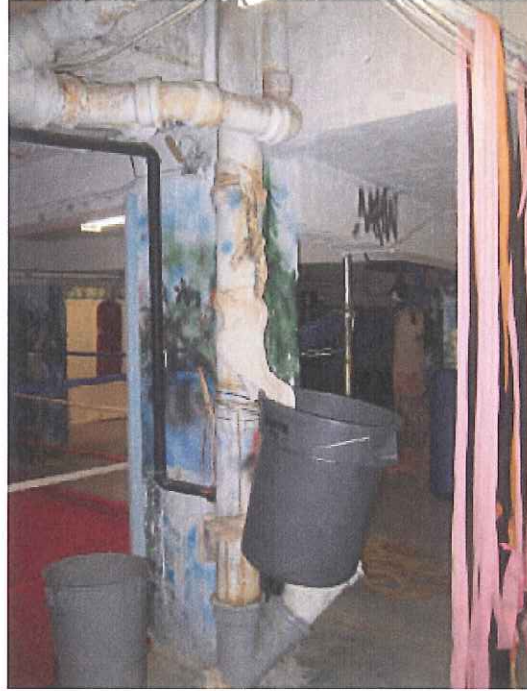
Photo # 3581

Il est à noter que l'ensemble de la tuyauterie de drainage pluvial n'a pas été isolé et que plusieurs joints avec étoupe sont non étanches. De ce fait, l'eau qui dégoutte par fuite ou par condensation est canalisée vers des poubelles (photos 3581, 3595).

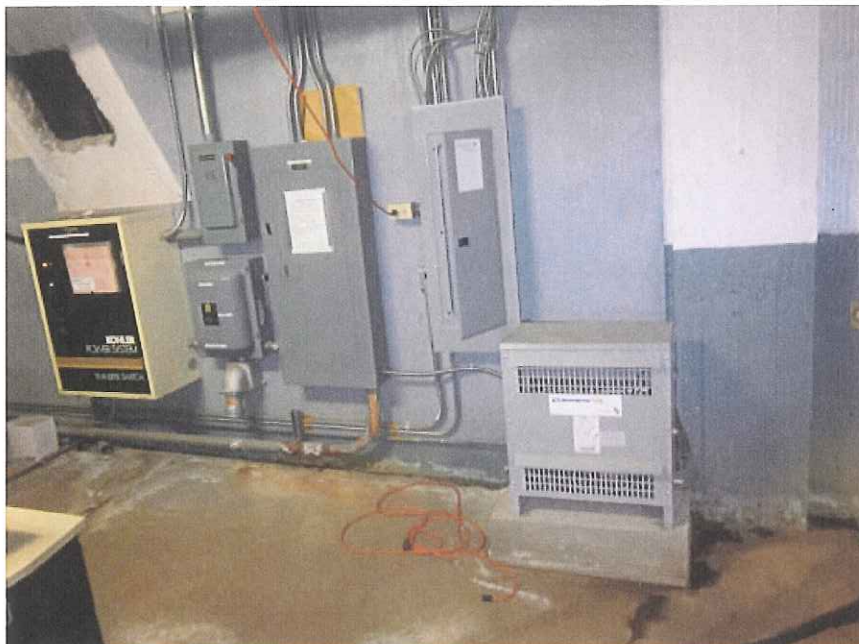
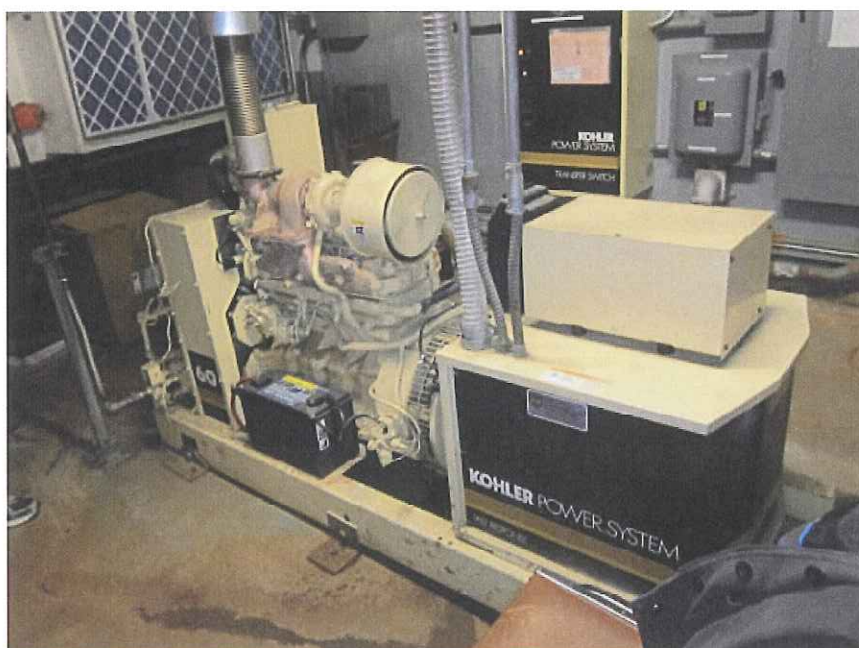
Il y a présentement une génératrice existante de 60KW à 347/600V-3P-4F ainsi qu'une distribution d'urgence (voir photos 7897, 7898). Au cours des années, plusieurs nouvelles charges ont été ajoutées. Selon l'électricien qui nous accompagnait, la charge raccordée serait trop forte, ce qui entraînerait des effets sur le voltage occasionnant des problèmes aux stations de pompage. Une nouvelle génératrice de calibre supérieur serait requise. En effet à plusieurs reprises au cours des dernières années l'entrepreneur électricien a été appelé pour des problèmes aux stations de pompage. Cherchant la cause de la problématique, il a remarqué que cela arrivait lorsque des tests étaient faits sur la génératrice. Il se peut aussi que la grosseur des filages alimentant les stations de pompage soit de dimensions insuffisantes. Les conditions existantes entraînent l'usure des composantes et aussi des moteurs des stations de pompage.

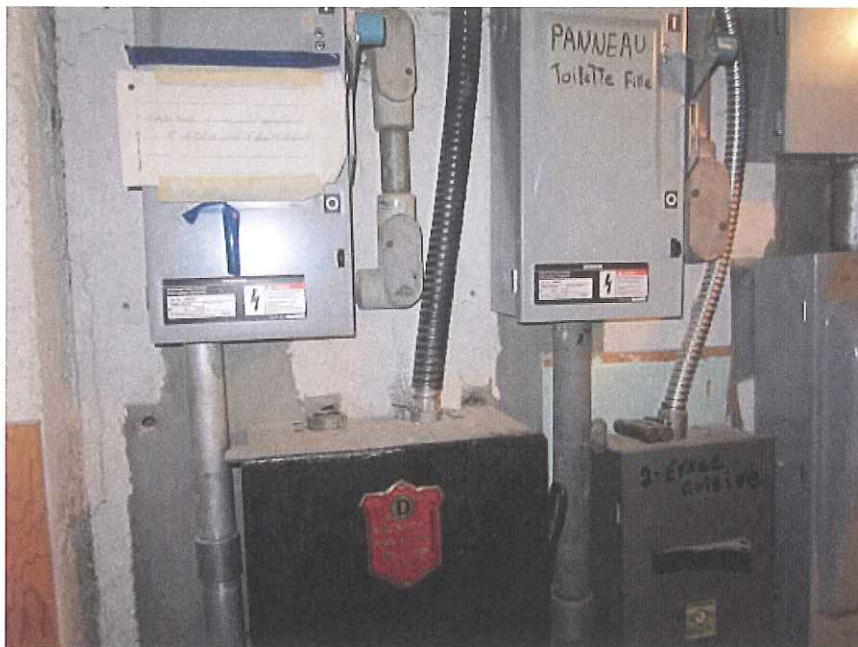
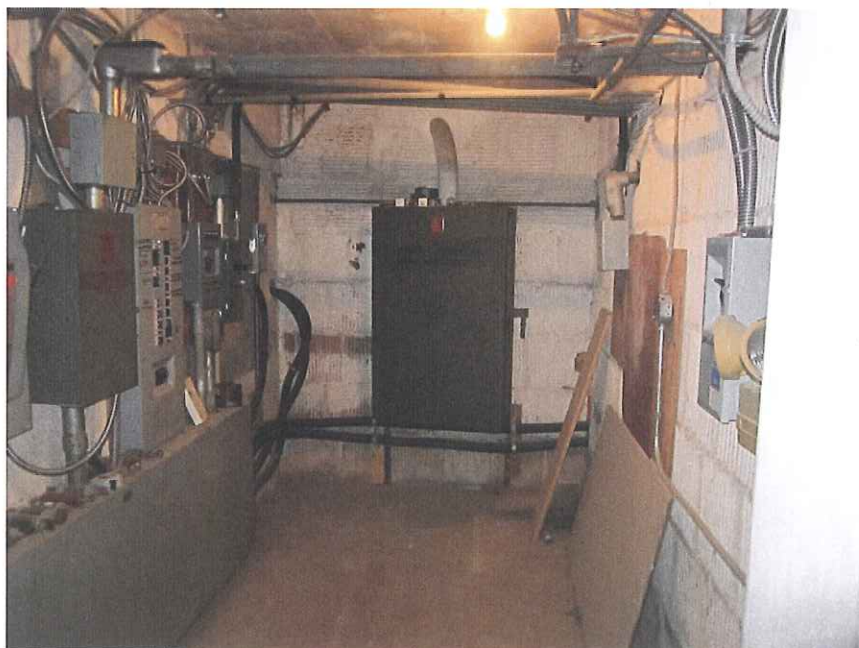
Tel que décrit précédemment, l'entrée actuelle est de 400A 347/600V-3P-4F. Cette entrée est neuve jusqu'au transformateur de 150kVA 600/120/208V-3P-4F. De ce transformateur est réalimentée la distribution existante à 120/208V-3P-4F (voir photos 7922, 7926). Cette distribution est désuète et comprend de vieux appareils. Les conducteurs à l'intérieur de la boîte de répartition et de certains interrupteurs sont souvent de vieux conducteurs RH (voir photos 7946, 7968, 7969, 7970, 7971). Ce type de filage est maintenant interdit par le Code d'Électricité et représente un risque d'incendie. Toute cette distribution devra être refaite au moyen d'un panneau de distribution. Le nombre d'interrupteurs raccordés à cette boîte de répartition a fait en sorte que des interrupteurs ont été installés dans des locaux adjacents vu le manque d'espace. Toute cette distribution devra être refaite au moyen d'un panneau de distribution. De plus, il est à noter que des panneaux 120/240V-1P-3F ont été installés, ce qui a pour effet de débalancer les phases.

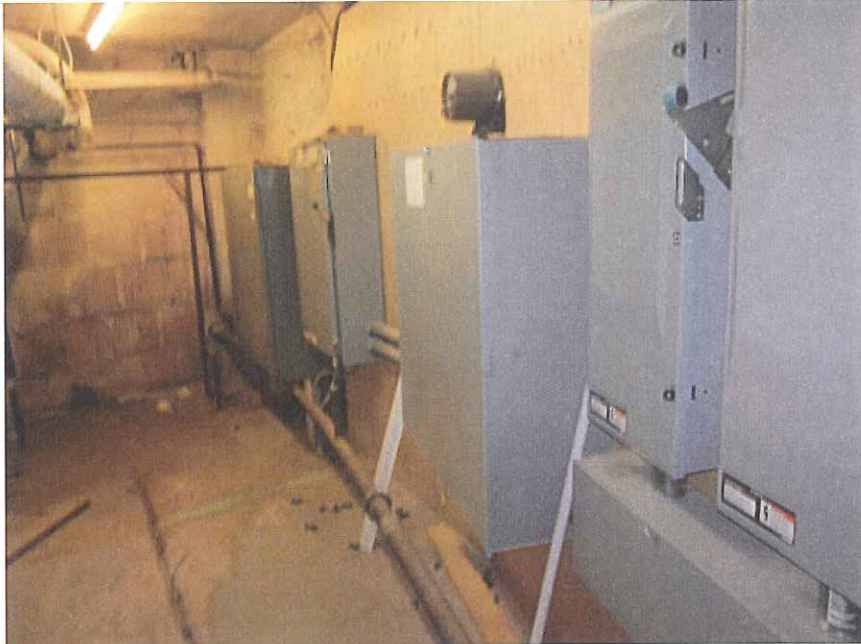
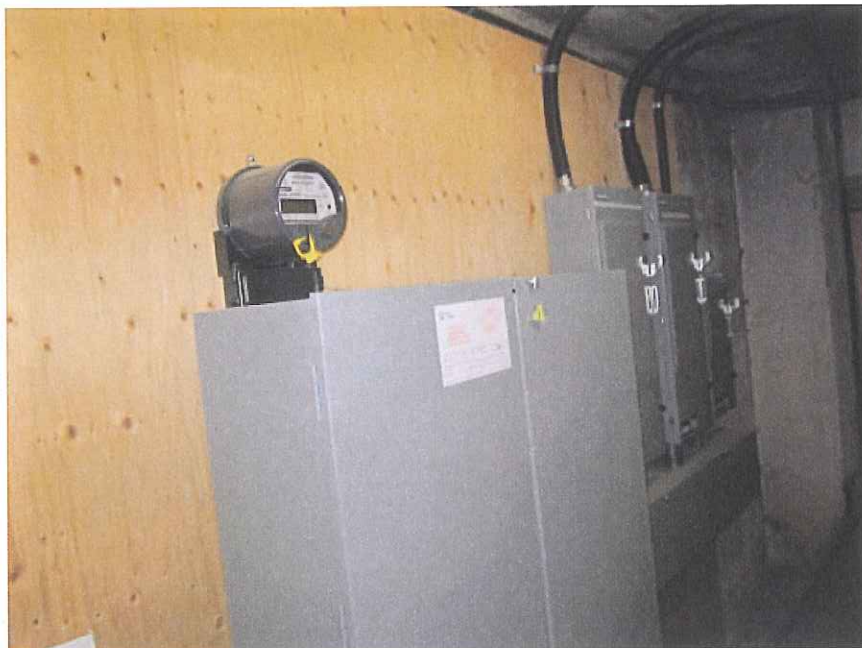
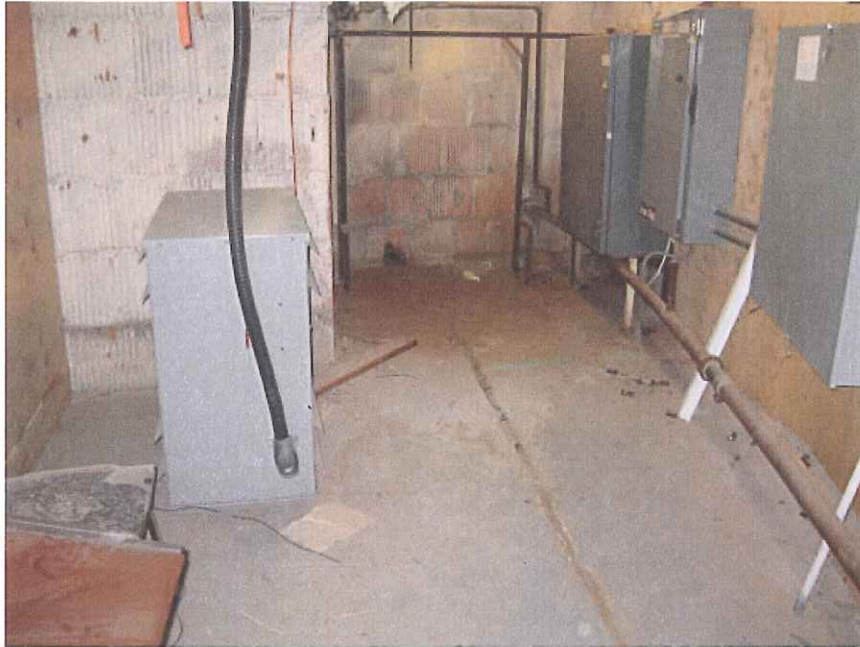
L'entrée actuelle est de 400A 347/600V-3P-4F. Cette entrée est neuve jusqu'au transformateur de 150kVA 600/120/208V-3P-4F (voir photos 7927, 7930 et 8034).

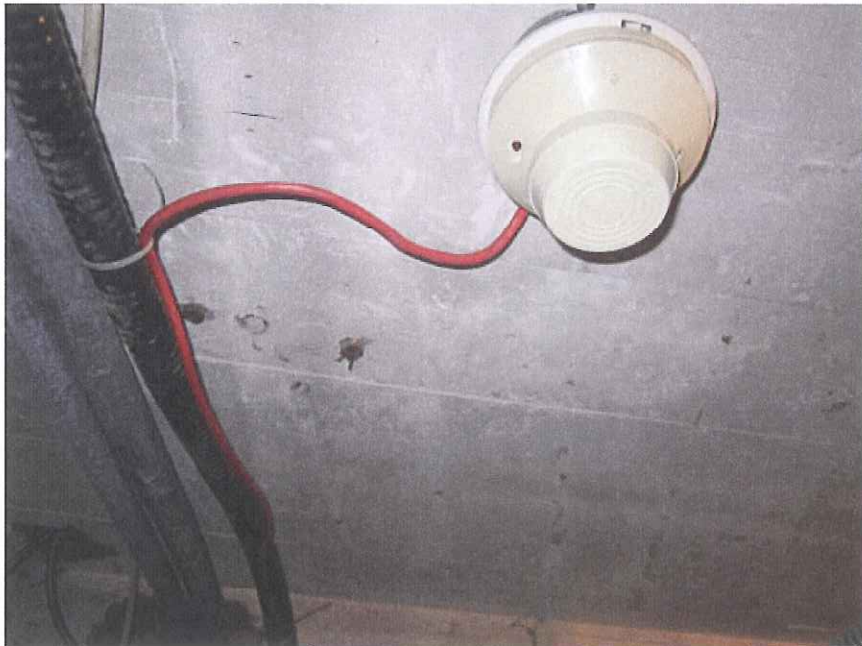
Photo # 7973

Tel que recommandé dans un rapport précédent, un nouveau panneau a été installé (voir photo 7984). Au sous-sol des détecteurs de fumée devraient être ajoutés dans les alvéoles. Ailleurs aux étages, il n'y a souvent qu'un seul détecteur de fumée dans un grand corridor. Il y aurait de la détection à ajouter à différents endroits. Au sous-sol plusieurs détecteurs étaient alimentés par des câblages FT4 sans gaine métallique (voir photo 7973).

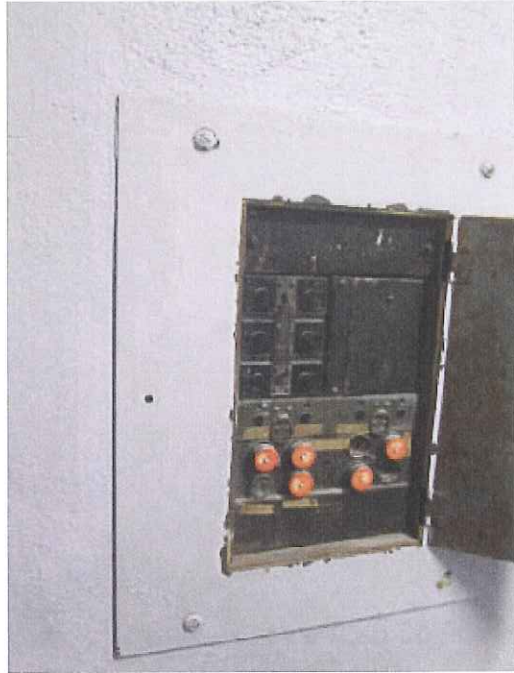
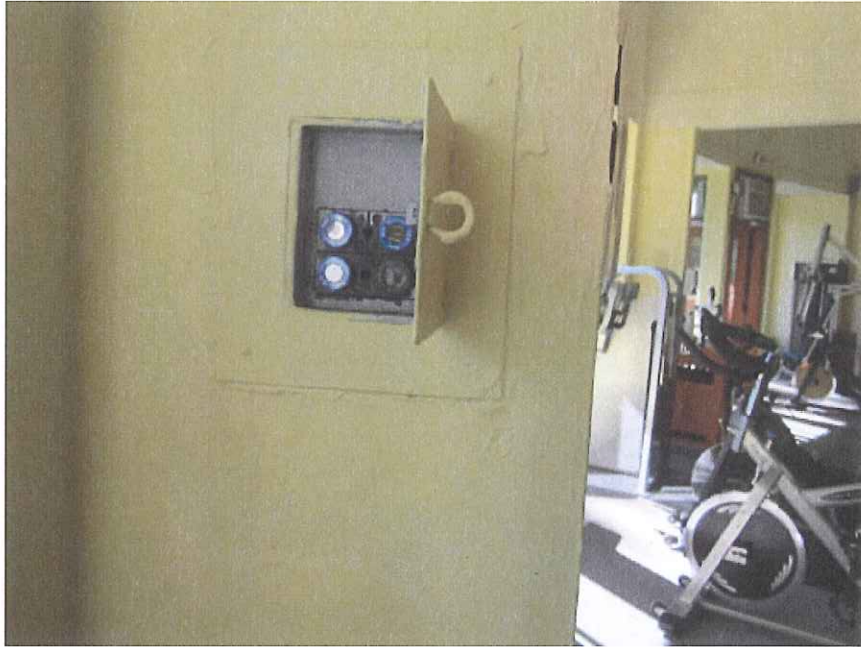
Plusieurs de ces panneaux datent de la construction du bâtiment (voir photos 7983, 7987). Ils sont de vieux panneaux à fusibles. Un de ces panneaux est même brisé en devanture nous donnant accès aux éléments électriques, ce qui est représenté un risque d'accident (voir photos 8019, 8020).

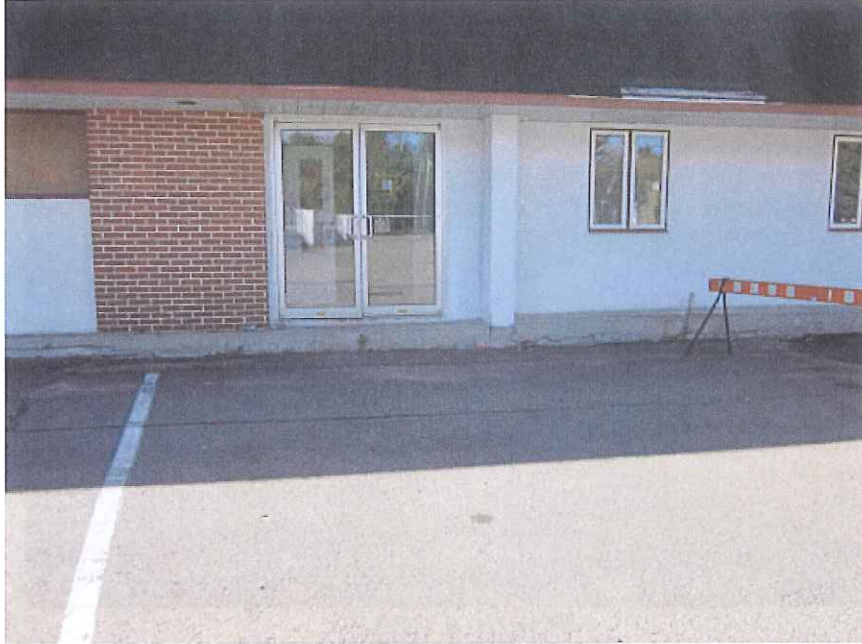
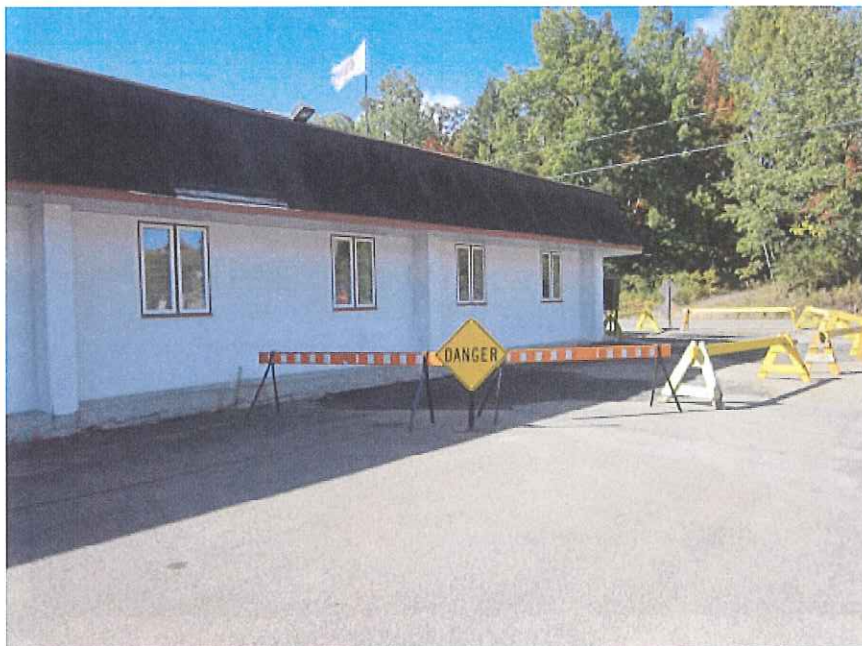
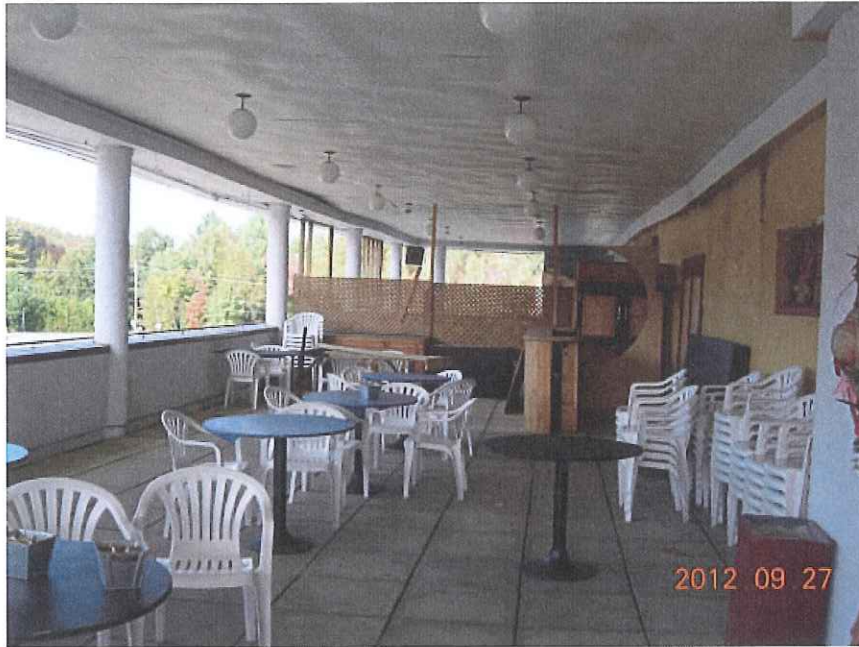
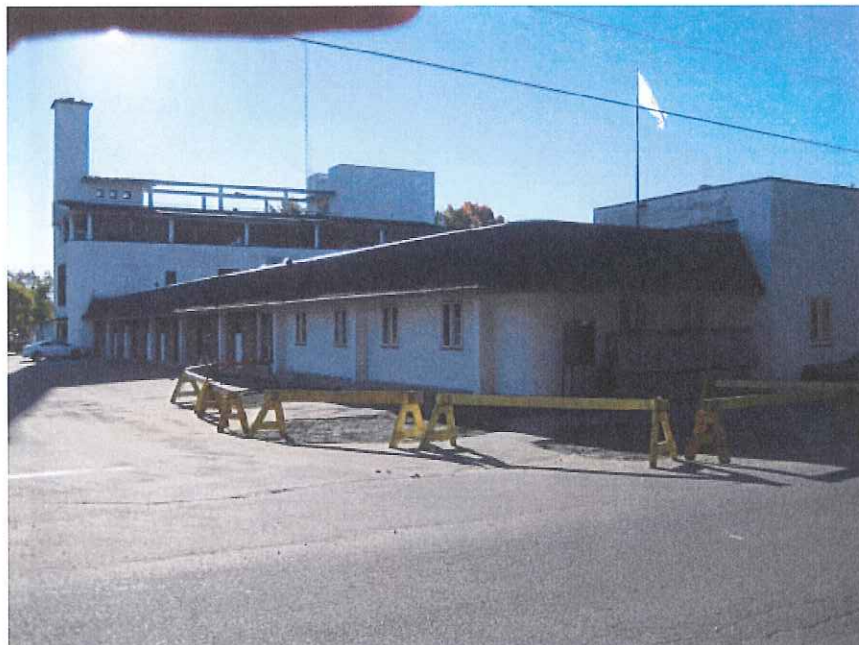
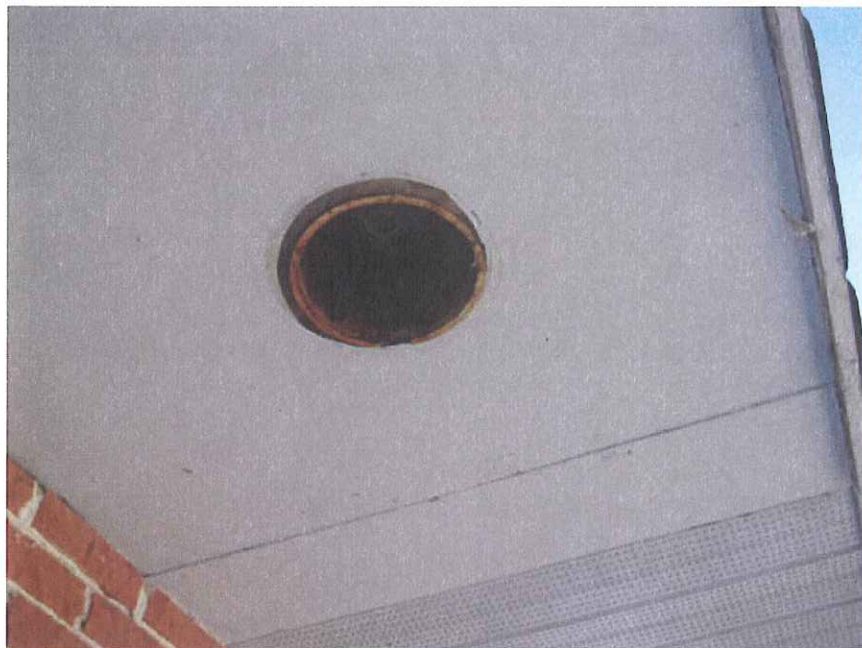
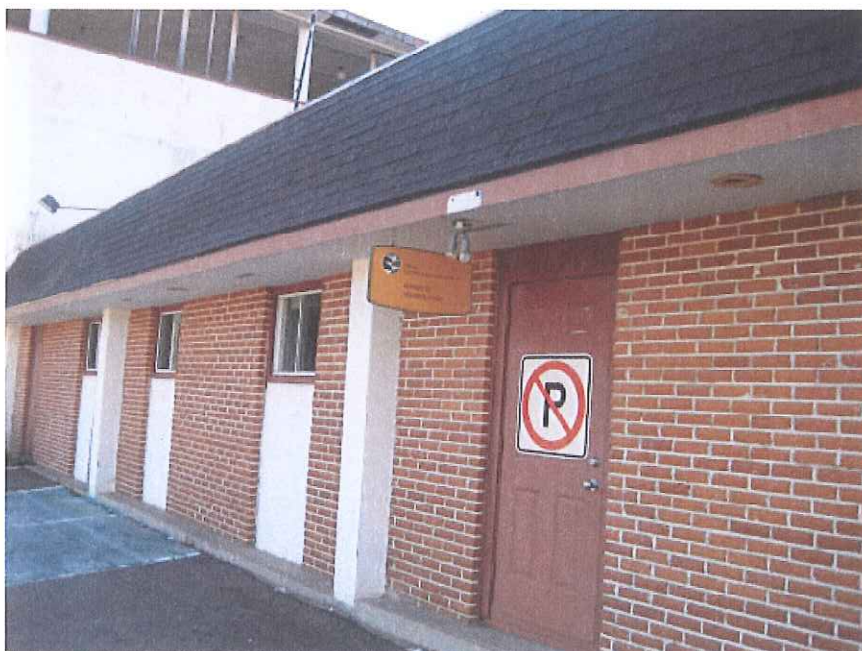
L'éclairage extérieur est à refaire. Les appareils encastrés rouillés ou absents et les appareils en appliqué sont désuets (voir photos 8006, 8007, 8036, 8037, 8038 et 8039).
