Étude sur l'état du bâtiment et la remise aux normes du bâtiment

Hôtel de ville et centre culturel de Sainte-Marguerite-du-Lac-Masson

19 octobre 2012

**ÉTUDE DE MISE AUX NORMES DU BÂTIMENT ABRITANT L'HÔTEL DE VILLE
DE SAINTE-MARGUERITE-DU-LAC-MASSON**

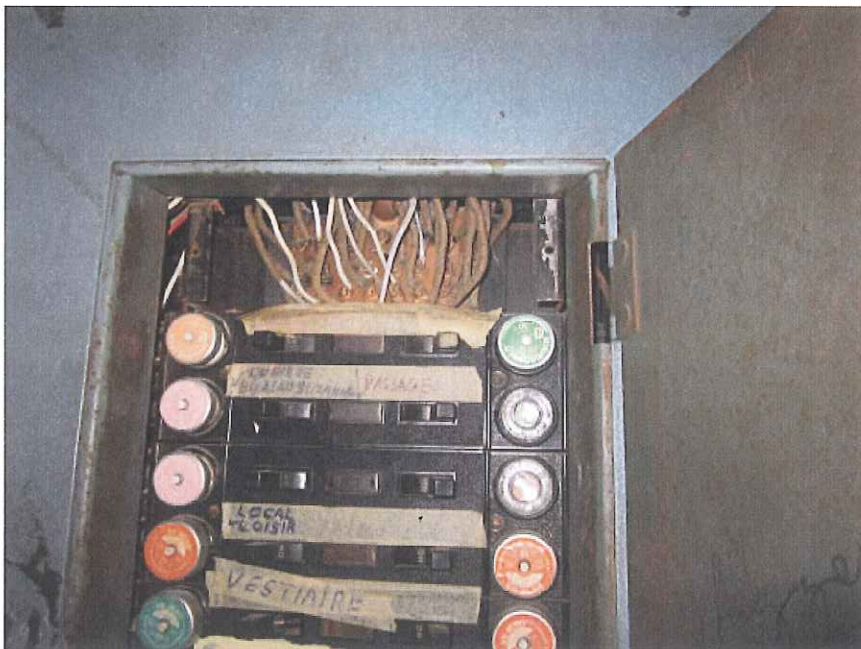
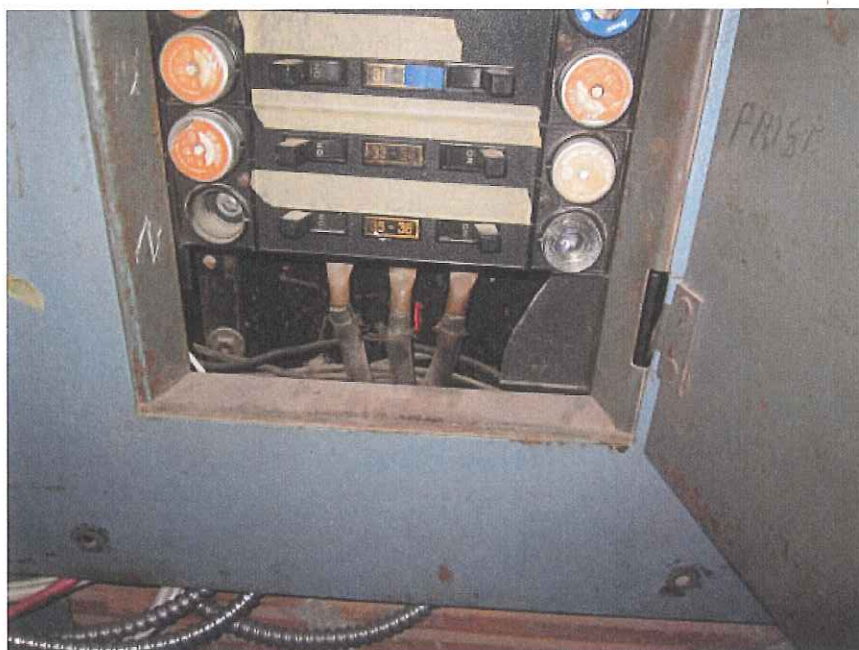
Plusieurs de ces panneaux datent de la construction du bâtiment (voir photos 7983, 7987). Ils sont de vieux panneaux à fusibles. Un de ces panneaux est même brisé en devanture nous donnant accès aux éléments électriques, ce qui est représenté un risque d'accident (voir photos 8019, 8020).

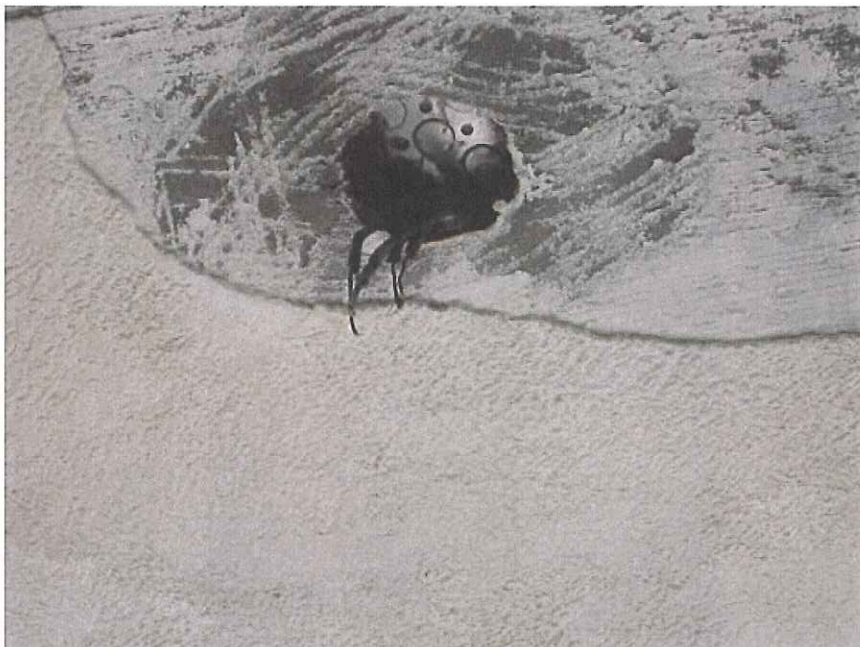
Photo # 8035

Les appareils d'éclairage, les prises de courant et autres appareils alimentés à partir de ces vieux panneaux sont raccordés en majorité par des vieux filages (voir photos 7888 et 8035) de type RH. Selon l'électricien qui nous accompagnait, 75 % des filages du bâtiment serait à changer. Seul le secteur de l'unité de soins (salle Flores) serait conforme. Il faudrait aussi noter que plusieurs filages de type Loomex (voir photo 7995, 8014, 8029) ont été installés, ce qui n'est pas permis dans ce type de bâtiment.
