Mise à jour de l'étude de mise aux normes du bâtiment situé au 414 rue du Baron-Louis-Empain

Sainte-Marguerite-du-Lac-Masson, Québec

16 juillet 2019
ND : 18-1118

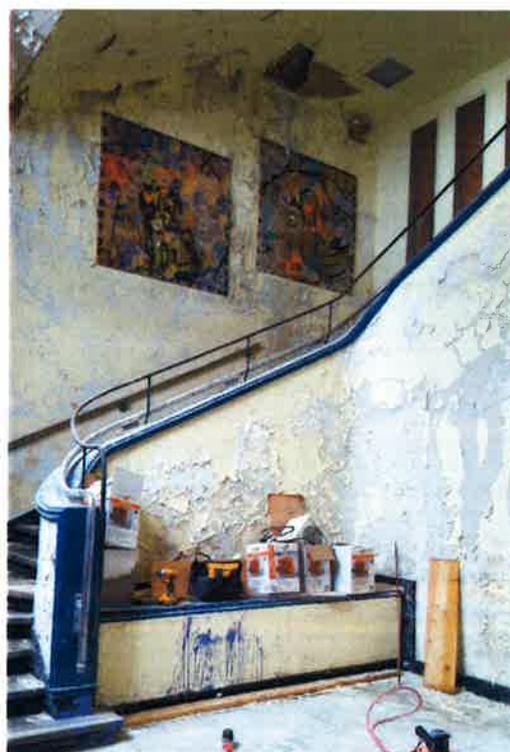
Hall d'entrée, photo LLA, 2019

Bien que ce bâtiment comprît, lors de sa construction, plusieurs qualités architecturales et qu'il soit situé sur un site magnifique, son usure et son état constaté en 2012 en diminuait l'esthétisme. Aujourd'hui, en 2019, après avoir été laissé à l'abandon, ce bâtiment a perdu toutes ses qualités esthétiques, sa salubrité et sa capacité à assurer la sécurité des occupants. L'intérieur est dans un état de détérioration si avancé que les finis doivent être repris en totalité pour retrouver ses qualités esthétiques. Le bâtiment est classé Immeuble patrimonial par le Ministère de la Culture et des Communications depuis le 20 février 2014 sous la désignation Centre commercial du Domaine-de-l'Estérel.

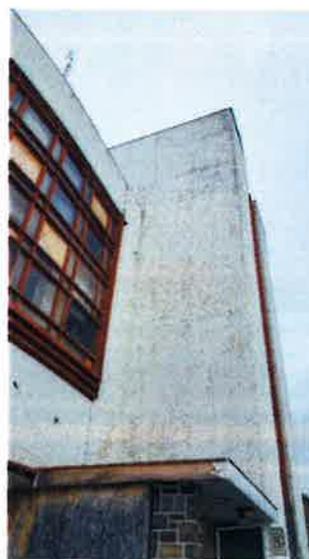
2019 Le crépi est lourdement endommagé et la peinture se décolle sur la majorité du bâtiment. Les joints des pierres à la base des murs sont tous à refaire. Certaines pierres sont manquantes et le muret de pierre à l'entrée a été partiellement détruit.

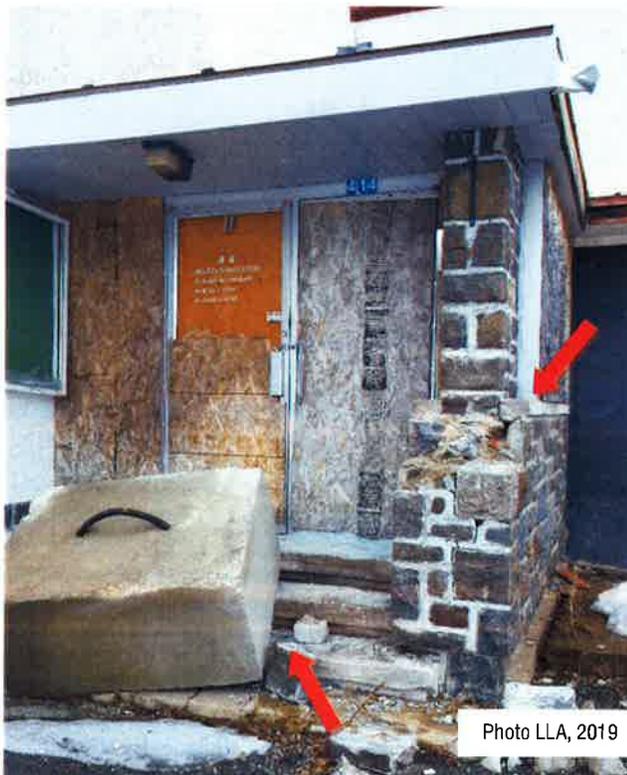
Marches de l'entrée principale

2019 Un bloc de béton a été placé dans les marches de l'entrée, nous empêchant de voir leur état complet. Cependant ce que nous pouvons observer nous permet de conclure que l'escalier de pierre n'a bénéficié d'aucuns travaux, son état a empiré et il devra être remplacé en totalité. Les portes ont été placardées et le verre a été brisé.

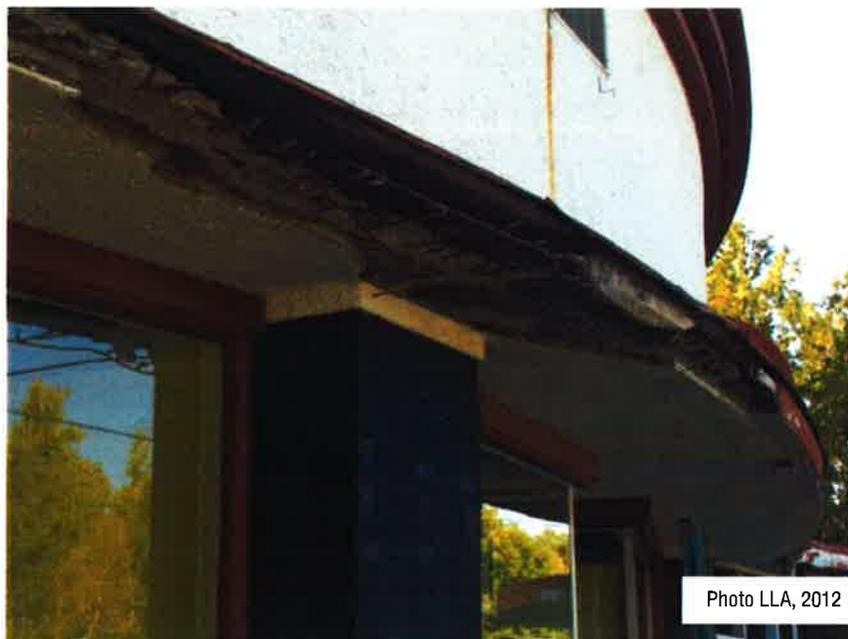
Marquises

2012 La structure et le revêtement de crépi de toutes les marquises nécessitaient d'importantes réparations. Une clôture de protection avait été installée devant la partie ronde afin que personne ne s'approche du bâtiment car des morceaux de béton se détachaient et risquaient de blesser quelqu'un. Celles au-dessus de l'entrée (côté tennis) présentait une déformation assez importante.

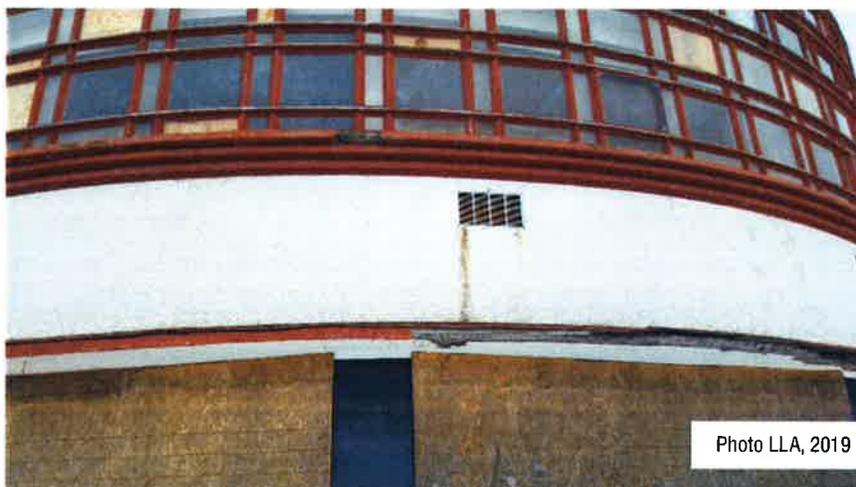
2019 Les marquises n'ont pas été réparées et ont continué de se détériorer. L'armature est visible à plusieurs endroits et des morceaux importants de marquise sont tombés.

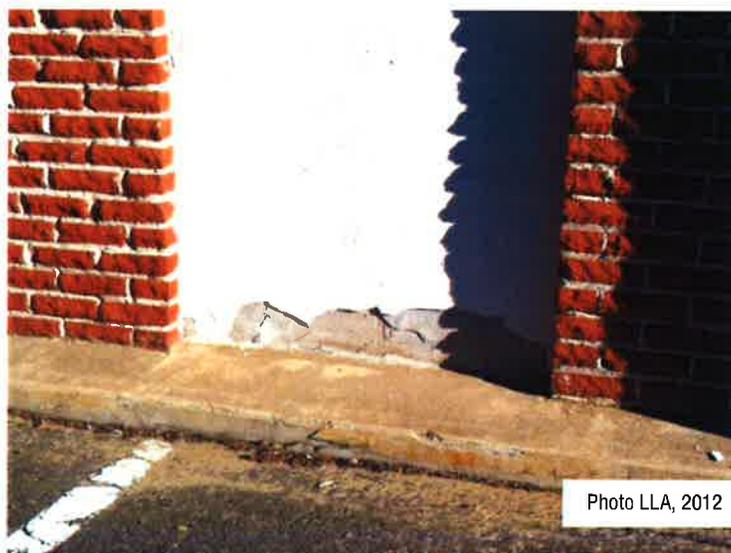
Murs de la partie B

2012 Le revêtement de brique montrait une déformation de type «ventre de bœuf» indiquant probablement que plusieurs attaches de maçonnerie avaient cédé, ce qui était normal lorsque la brique ne comportait pas d'aérateur, de solin et que le mur n'était pas isolé suffisamment. Il y avait un risque que certains pans de brique tombent. Le stuc décollait par plaque à la base sur le mur et sur les colonnes.

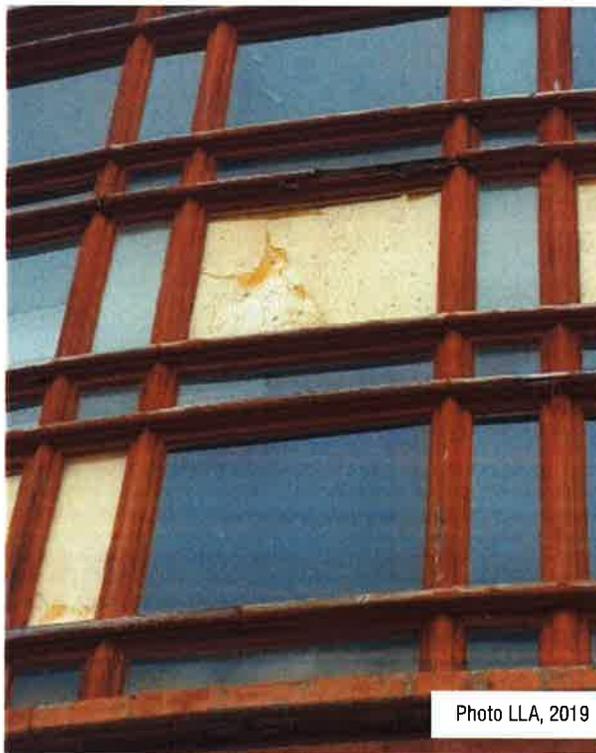
La majorité des fenêtres du bâtiment étaient faites de vitrage simple dans un cadrage de bois peint. Parfois un élément d'acier venait assurer la rigidité de l'ensemble. Au rez-de-chaussée, dans la partie ronde, certaines vitrines avaient été remplacées par des unités de verre scellé mince. Ces fenêtres avaient très peu ou pas de valeur thermique.

En 2019 il serait recommandé de remplacer tout le verre par des systèmes de verre thermos, le tout en respectant les règles du MCCQ car la grande baie vitrée est un des éléments protégés par le classement patrimonial du bâtiment.

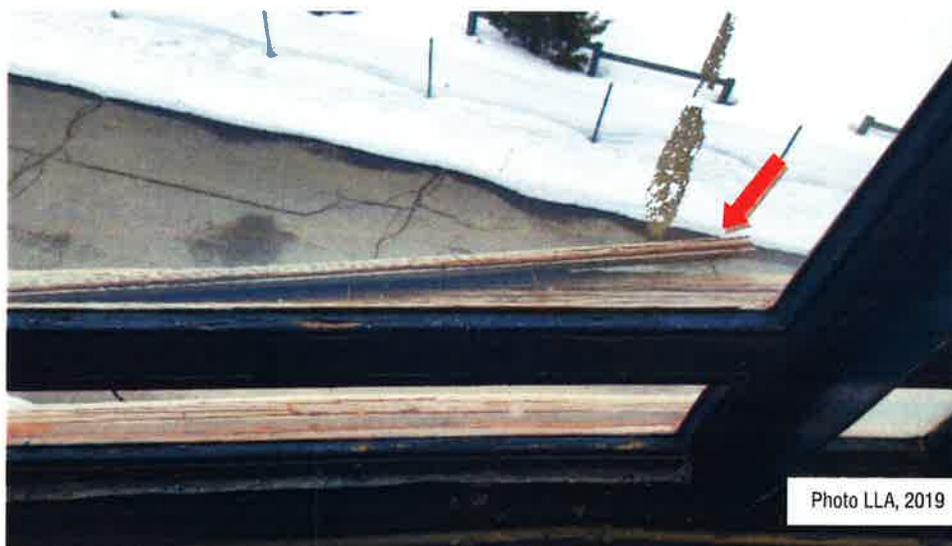
Fenestration

2019 Les fenêtres n'ont pas été remplacées ni réparées, ni même entretenues, et ont continué de se détériorer. Aujourd'hui plusieurs fenêtres sont brisées et placardées. Il faudrait aujourd'hui envisager de remplacer complètement la fenestration.

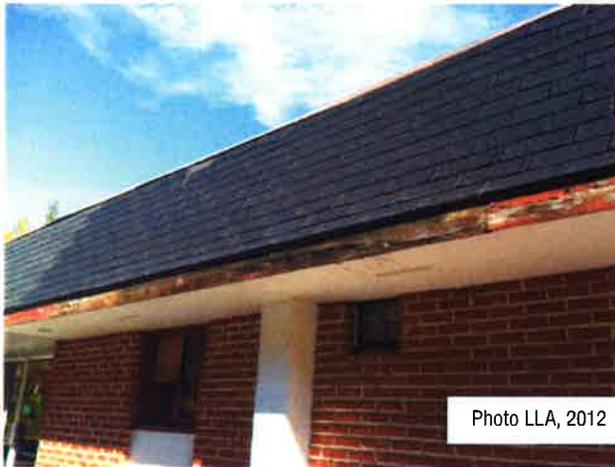
Mansardes

2012 Dans la partie d'un étage (B), les bardeaux d'asphalte, les soffites et les fascias étaient à remplacer sur les mansardes. La quantité d'ouverture pour la ventilation des mansardes avait été jugée insuffisante.

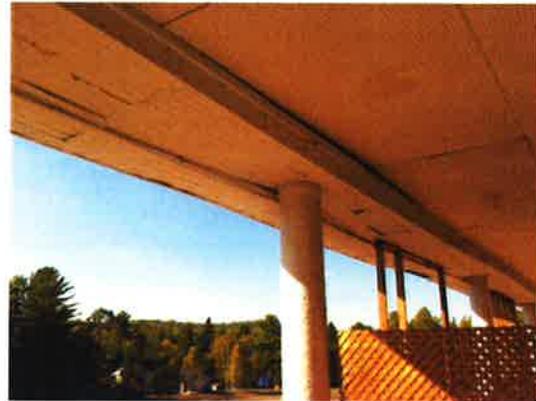
En 2012, une toiture en bois recouverte de bardeaux d'asphalte avait été observée sur la terrasse du 3^e étage. Le plafond de cette terrasse était en panneaux de fibre de bois «masonite».

En plus de présenter une résistance structurale douteuse (voir le rapport de l'ingénieur en structure), cette toiture représentait un réel danger de propagation du feu lors d'un incendie.

Il avait été recommandé de démolir cette toiture et de la refaire, incluant son solinage. Aujourd'hui en 2019 la toiture de la terrasse s'est partiellement effondrée et au moins deux colonnes ne sont plus ancrées correctement, voir photo suivante.

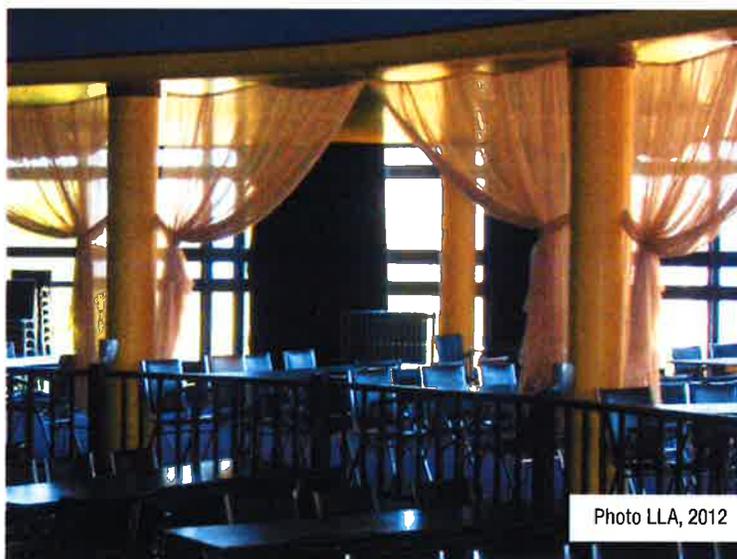
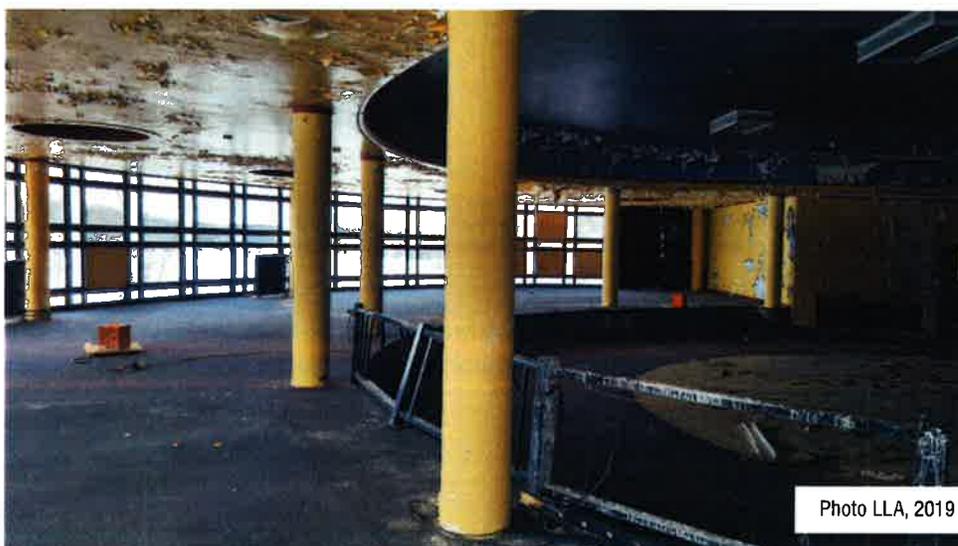
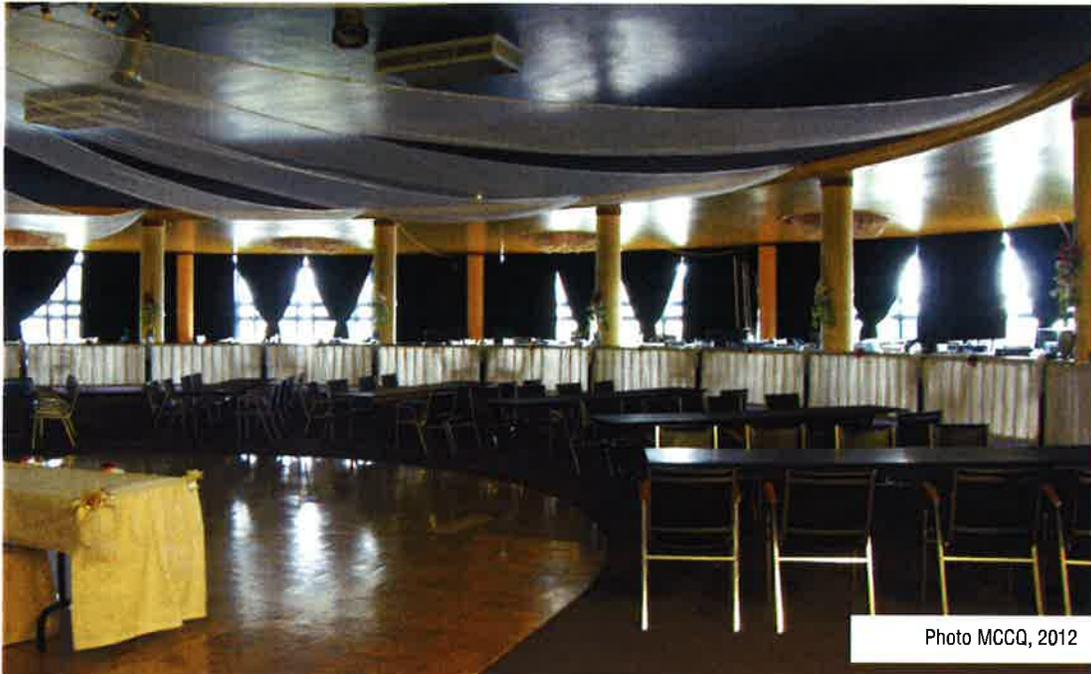
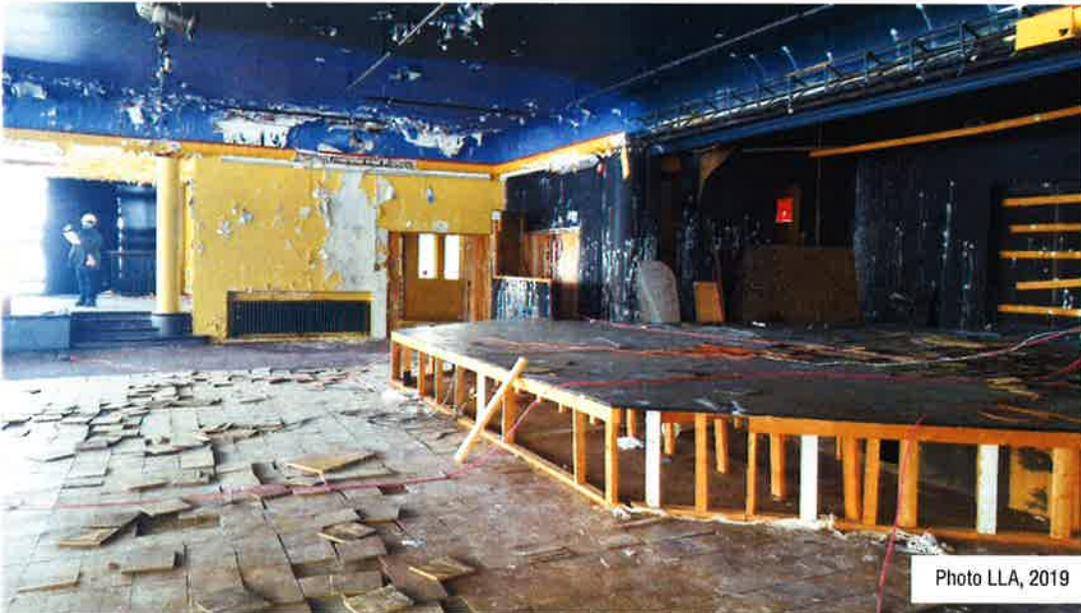
Salle de Spectacle

La salle de spectacle est dans un état de détérioration très avancé. La peinture décolle des murs et des plafonds, le garde-corps de la partie haute est partiellement détruit, la scène est lourdement endommagée, les tuiles du plancher sont décollées. Des traces de vandalisme sont visible dans toute la salle. Le représentant du propriétaire mentionne qu'il y a des intrusions presque chaque semaine.

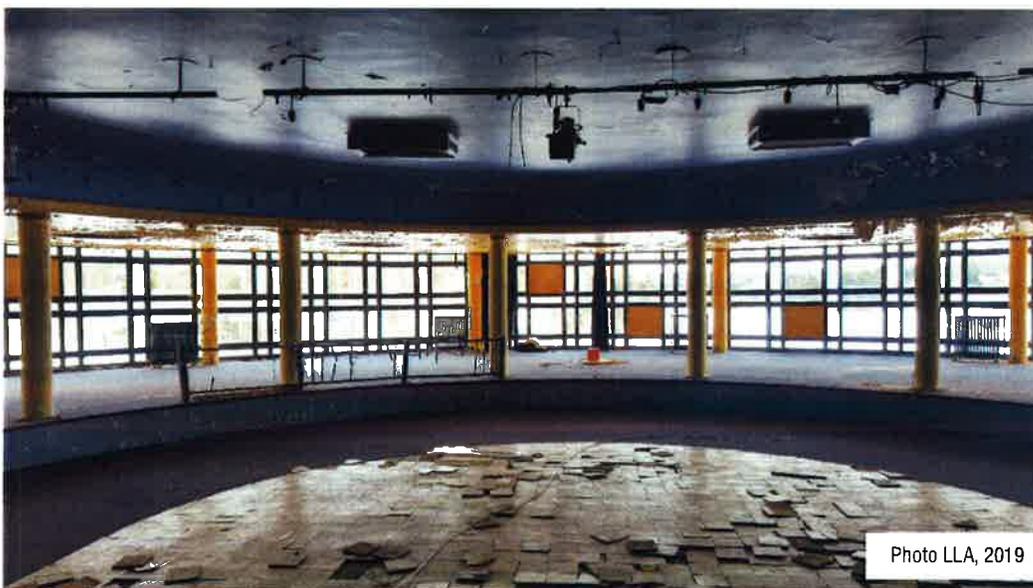
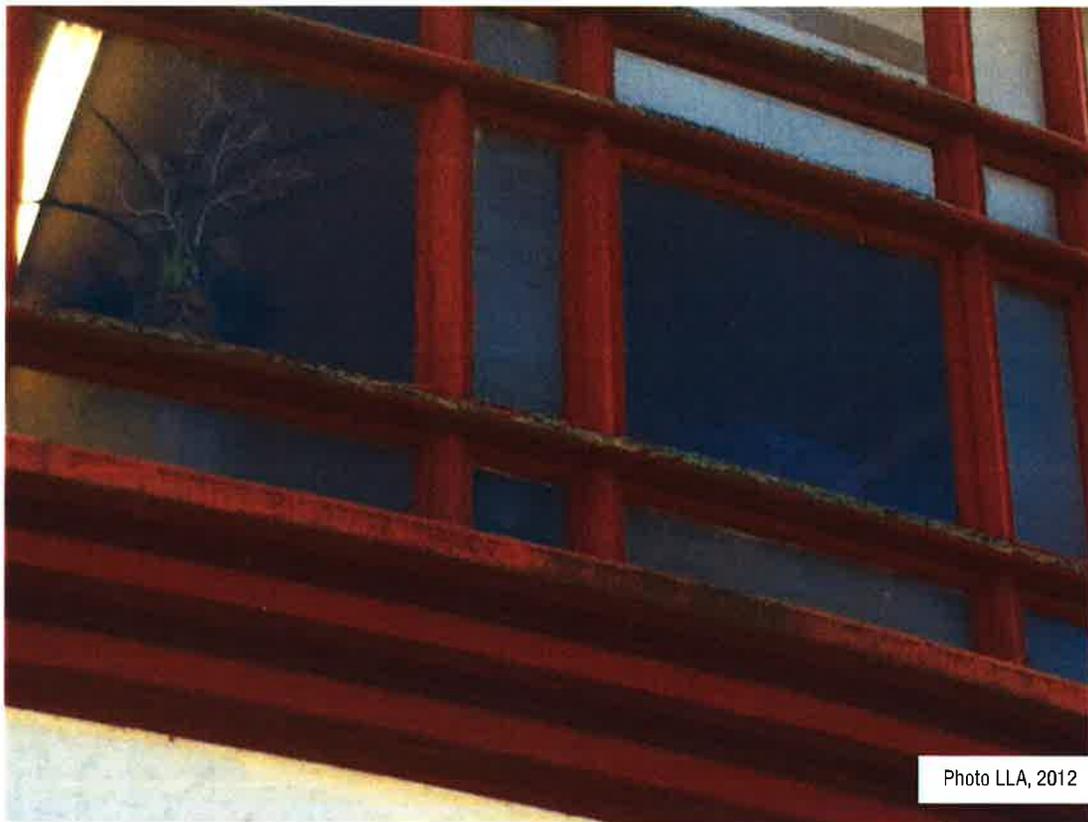
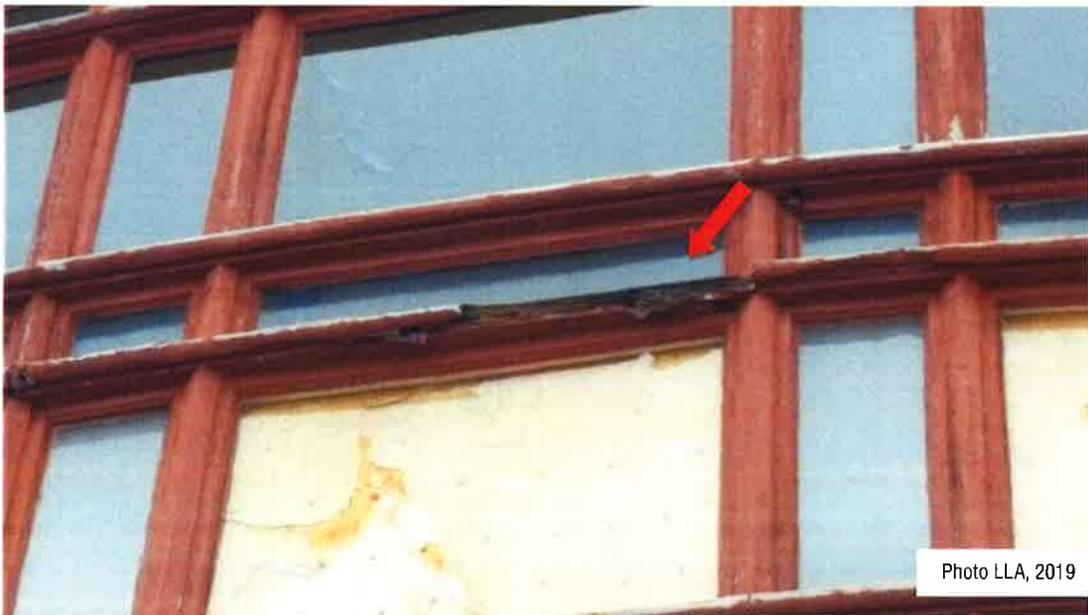
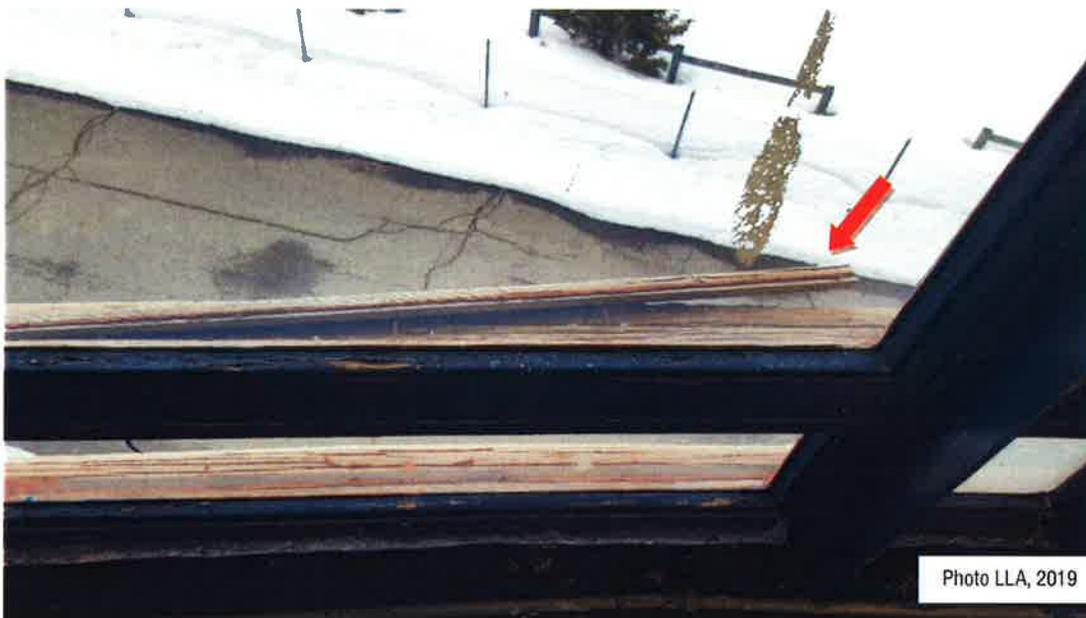
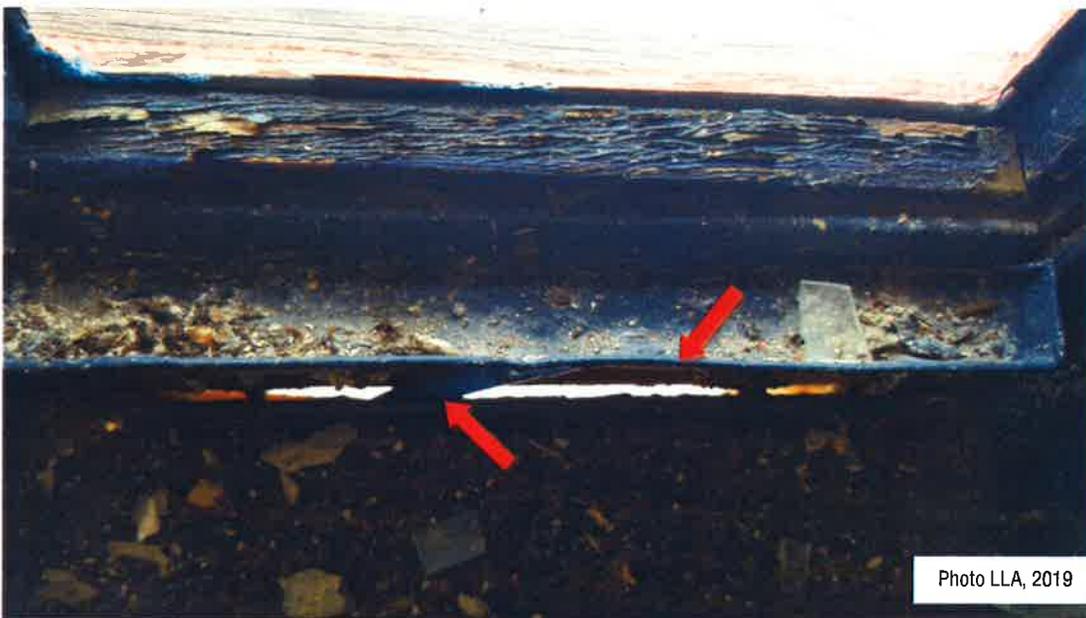
Les fenêtres sont dans un état de dégradation avancé. Certaines parclozes extérieures commencent à se désolidariser de la fenêtre. La grande vitrine de la partie ronde donnant vue sur le lac a bougé, se sépare de la dalle, et n'est plus fixée au bâtiment en certains endroits. Il est possible de voir le jour sous les fenêtres du centre de la partie ronde. Plusieurs fenêtres ont été cassées ou sont tombées. Les verres brisés des fenêtres placardées n'ont pas été enlevés et peuvent tomber sur la place devant le bâtiment.

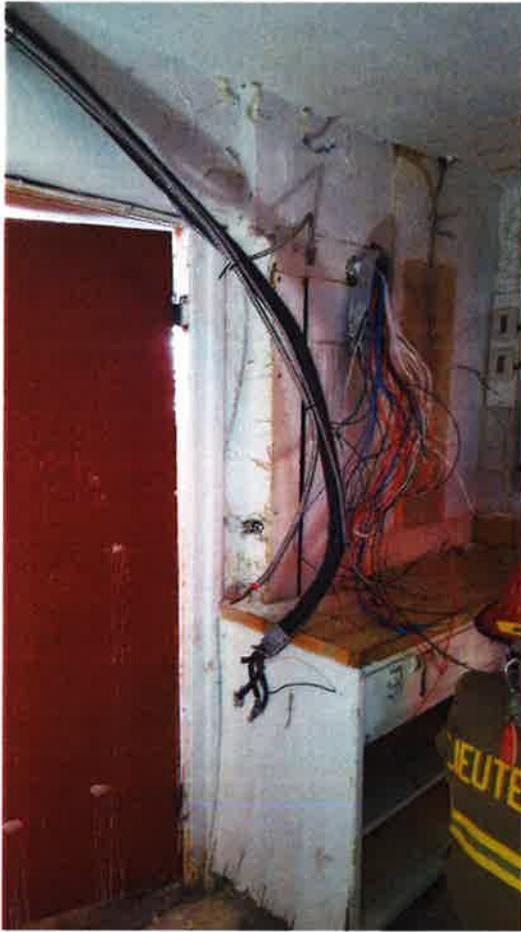
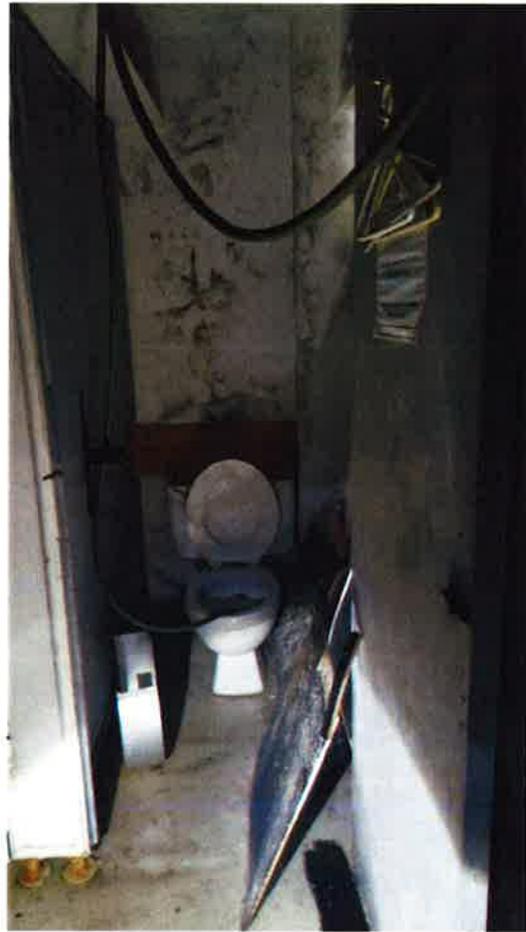
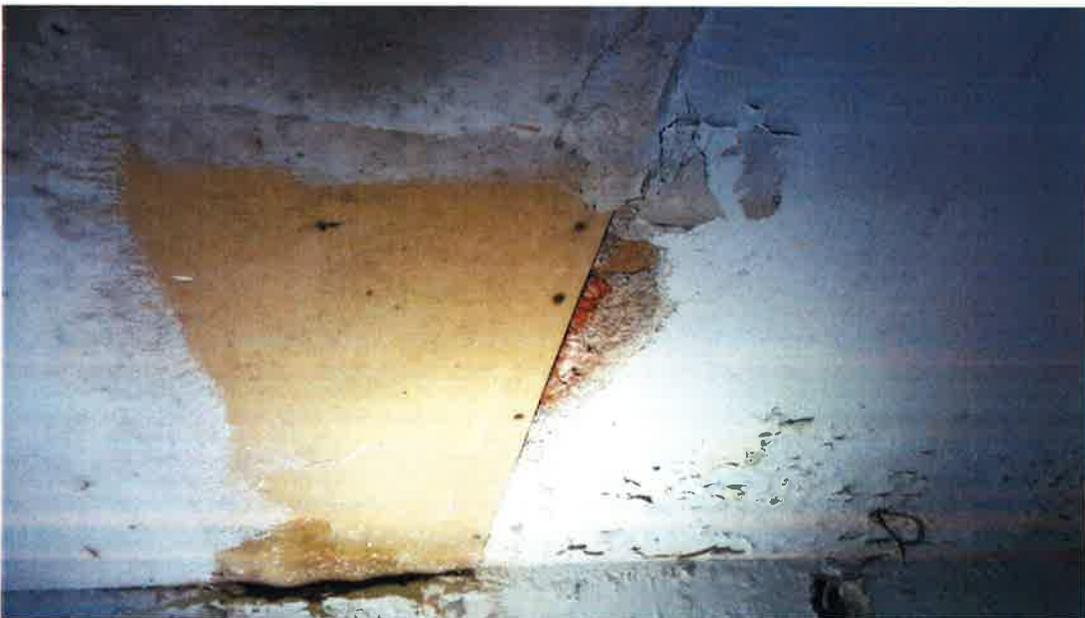
Cuisine

Il y a présence d'eau dans la cuisine située du côté nord de la scène. Il y a aussi un trou, rempli de déchets, qui donne directement sur le plafond du deuxième étage. Un puits mécanique sans résistance au feu est présent dans ce local. On trouve divers câblages électriques à découvert et dont les embouts sont exposés. Il y a des signes évidents d'infiltration et de dégradation dû à l'eau.

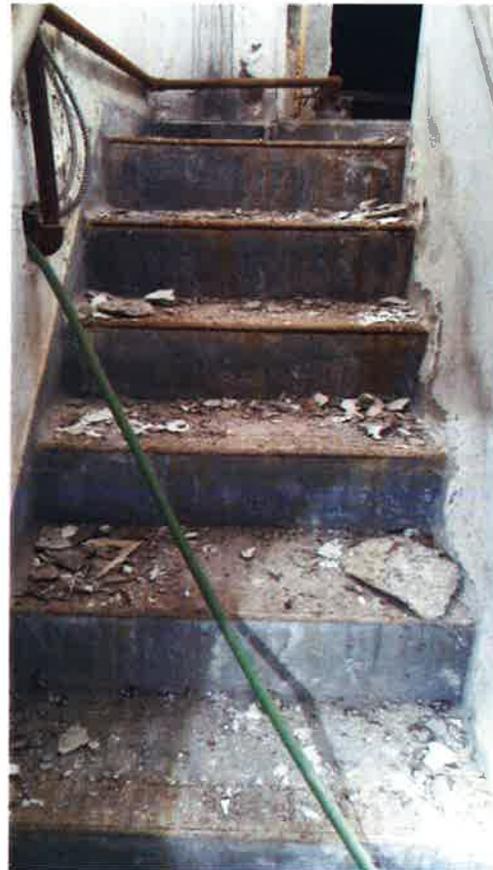
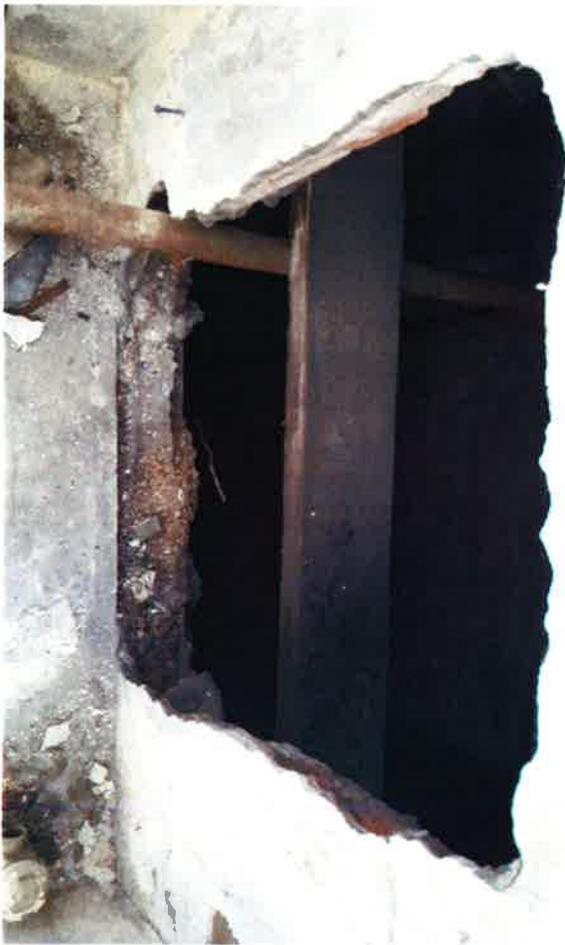
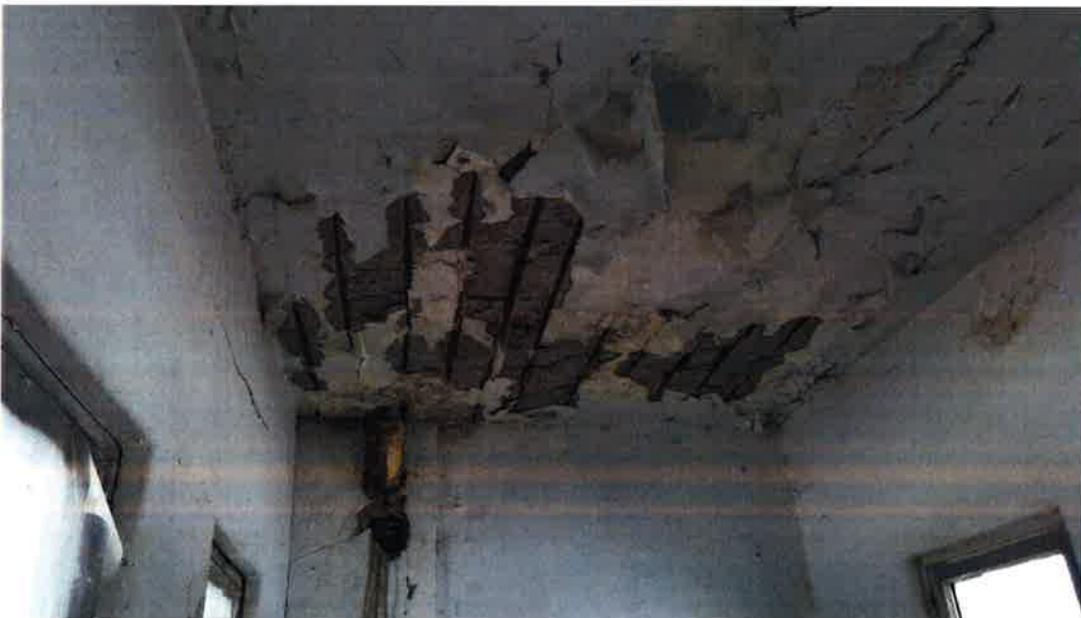
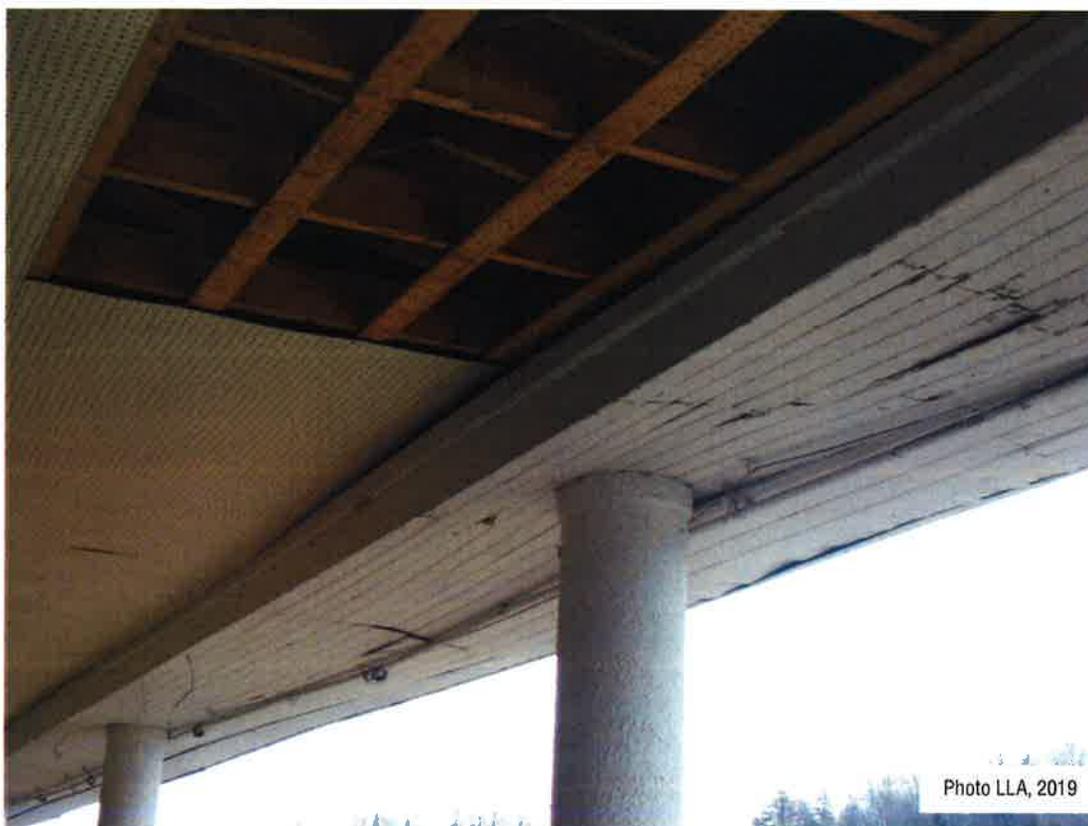
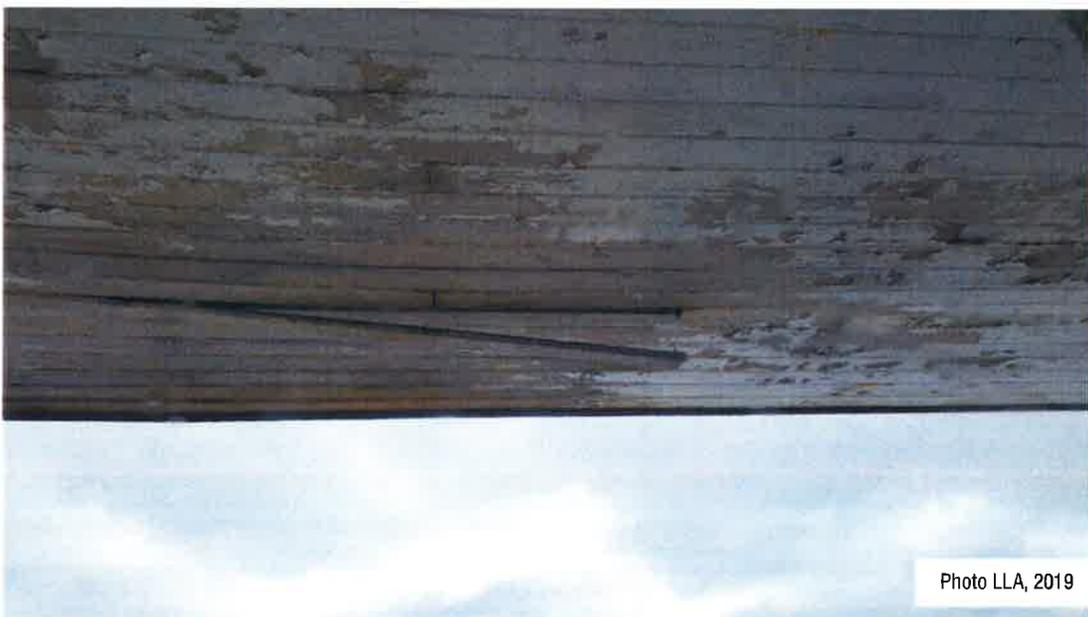
Tour

La tour qui contient l'escalier permettant d'accéder au toit principal est emplie de débris de verre et de finis muraux tombés. Les finis muraux se détériorent. Le plafond a commencé à tomber et de l'armature est exposée. L'appareil de chauffage est manquant. La porte extérieure est barricadée. Certains appareils électriques et luminaires sont manquants, laissant des fils exposés. Par les fenêtres, on peut voir à l'extérieur la dégradation des soffites en bois.

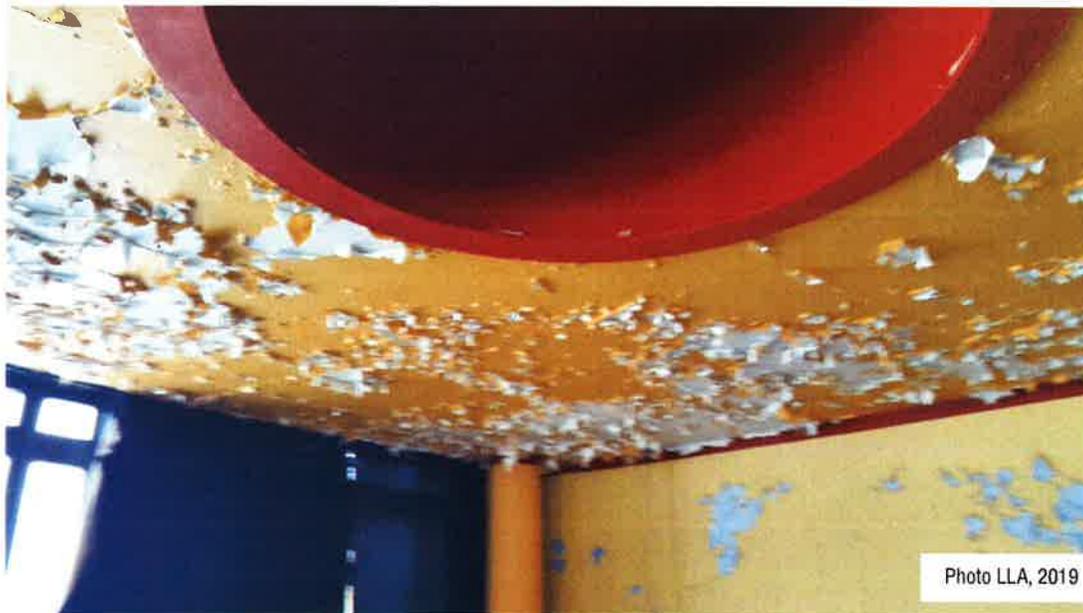
La peinture se décolle des murs et du plafond dans toutes les pièces.

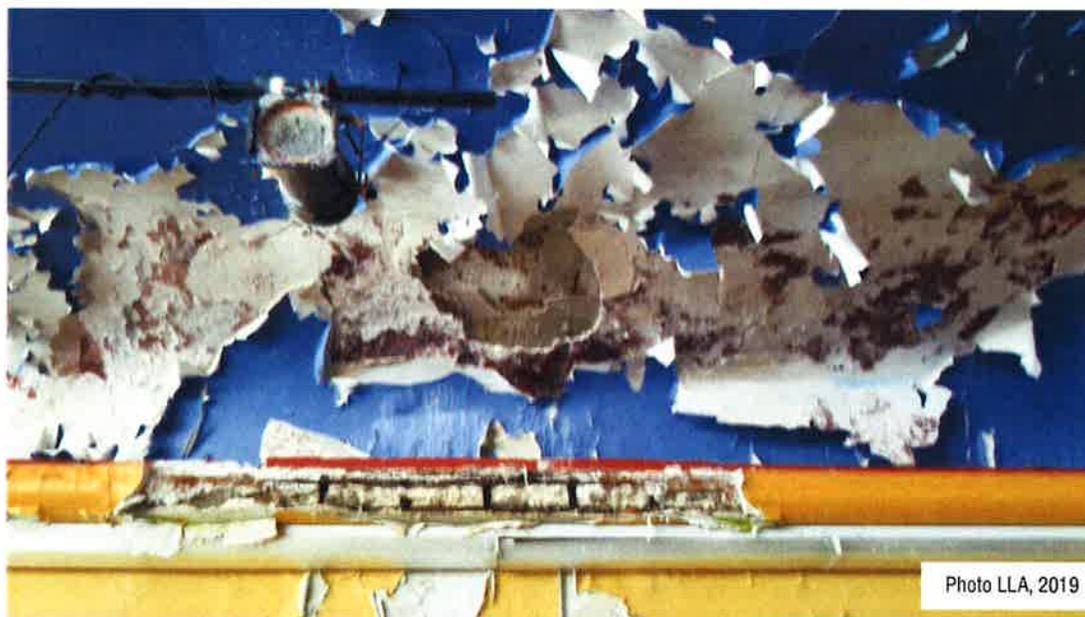
Le plafond de béton se désagrège et l'armature est visible à plusieurs endroits.

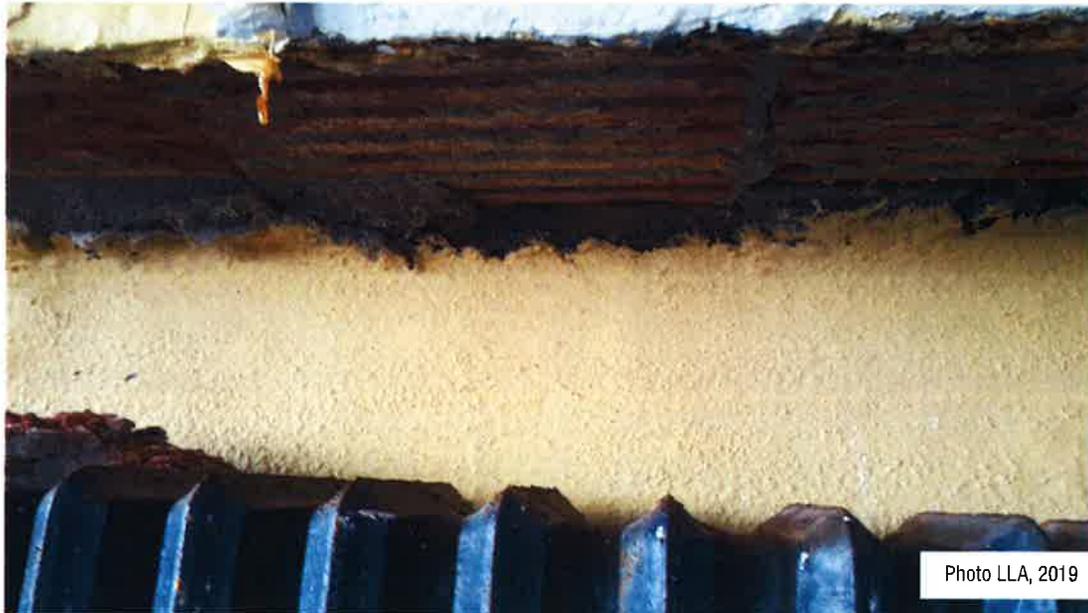
Le terracota des murs s'effrite et tombe par endroits.

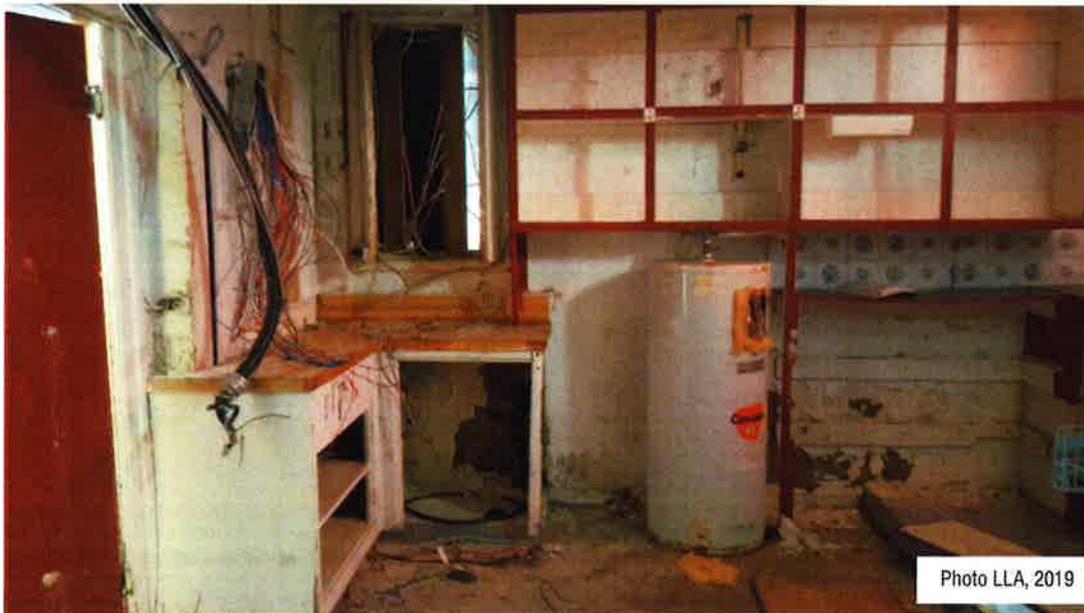
Les mobiliers et finis de la cuisine sont lourdement endommagés et devront être remplacés en totalité.

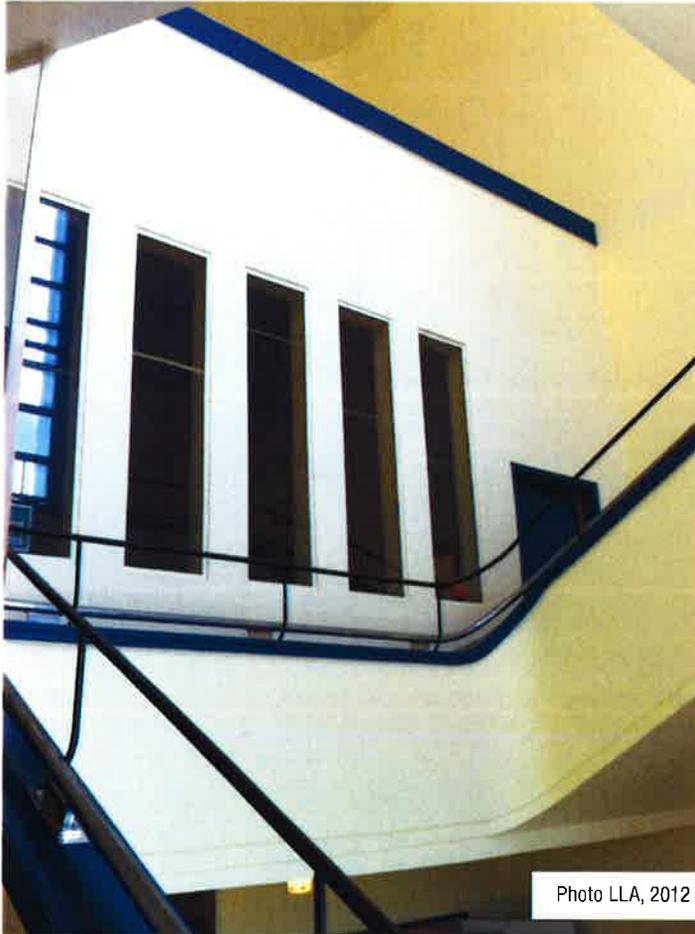
Des fenêtres entre le vestibule du 3^e étage et l'escalier monumental sont brisées.

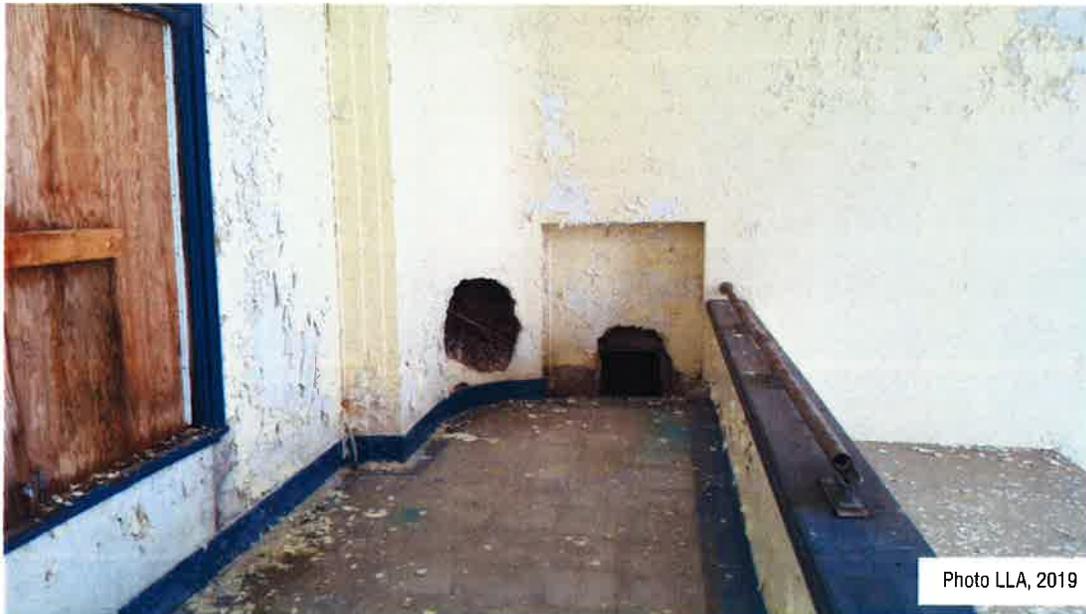
Des trous sont présents dans les murs à certains endroits.

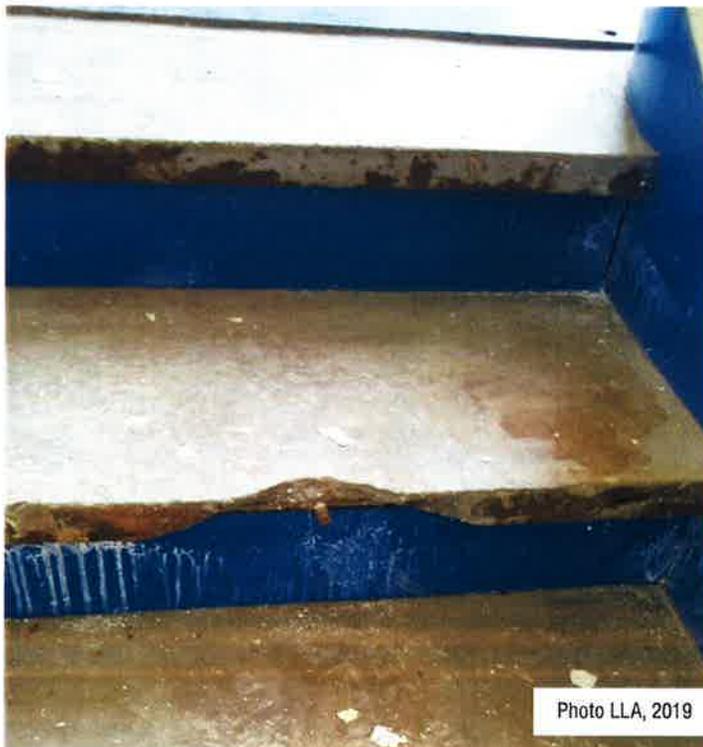
Certains nez de marche en catouchouc ont été arrachés.

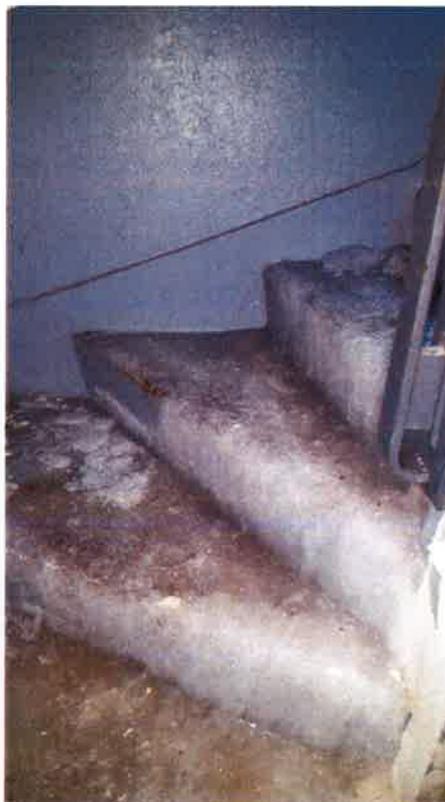
Photo LLA, 2019

Un des escaliers menant du 1^{er} au 2^e étage est recouvert par une chute de glace. Une épaisse couche de glace recouvre le sol au bas de l'escalier. Cela montre qu'il y a une infiltration d'eau massive au 2^e étage et que le bâtiment n'est pas chauffé convenablement durant l'hiver.

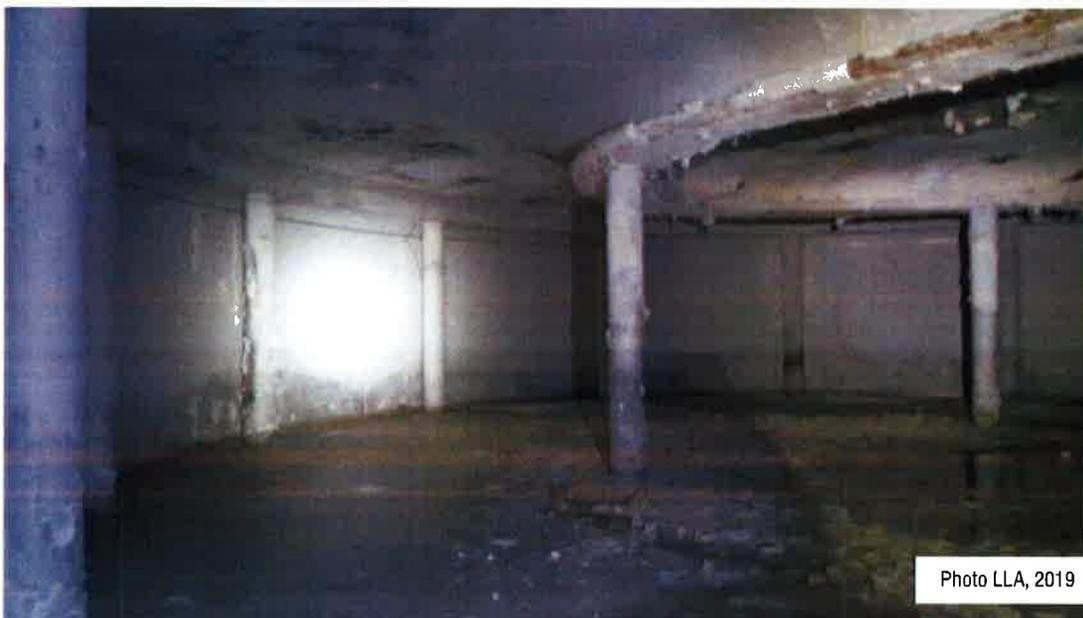
Photo LLA, 2019

Il n'a pas été possible d'entrer dans l'ancienne salle du conseil car le plafond menace de s'effondrer. À partir du seuil de la porte, il a été observé une présence d'eau, de moisissure aux murs et au plafond, de dégradation majeure des finis et qu'une partie du plafond s'était déjà effondrée.
