Mise à jour de l'étude de mise aux normes du bâtiment situé au 414 rue du Baron-Louis-Empain

Sainte-Marguerite-du-Lac-Masson, Québec

16 juillet 2019
ND : 18-1118

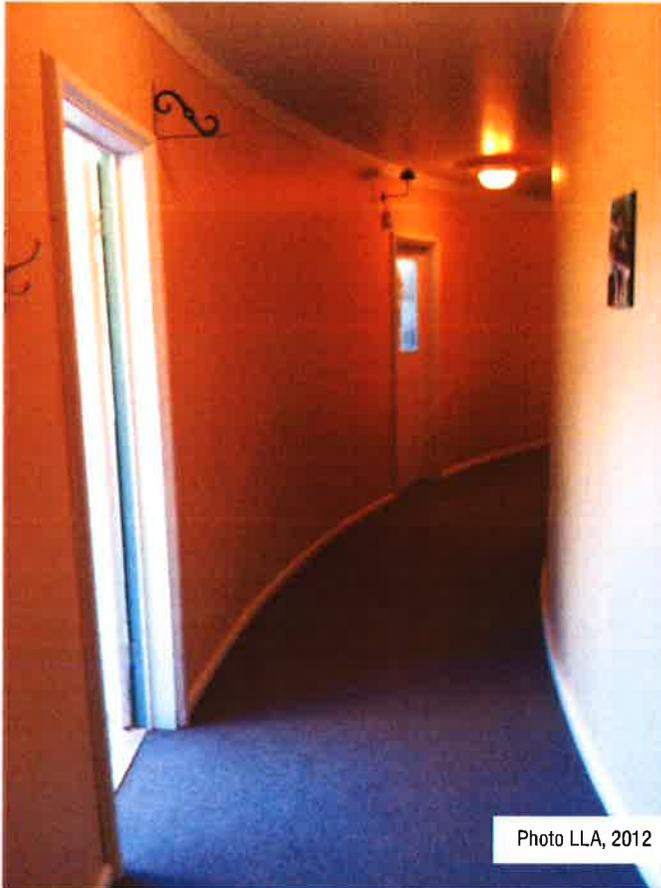
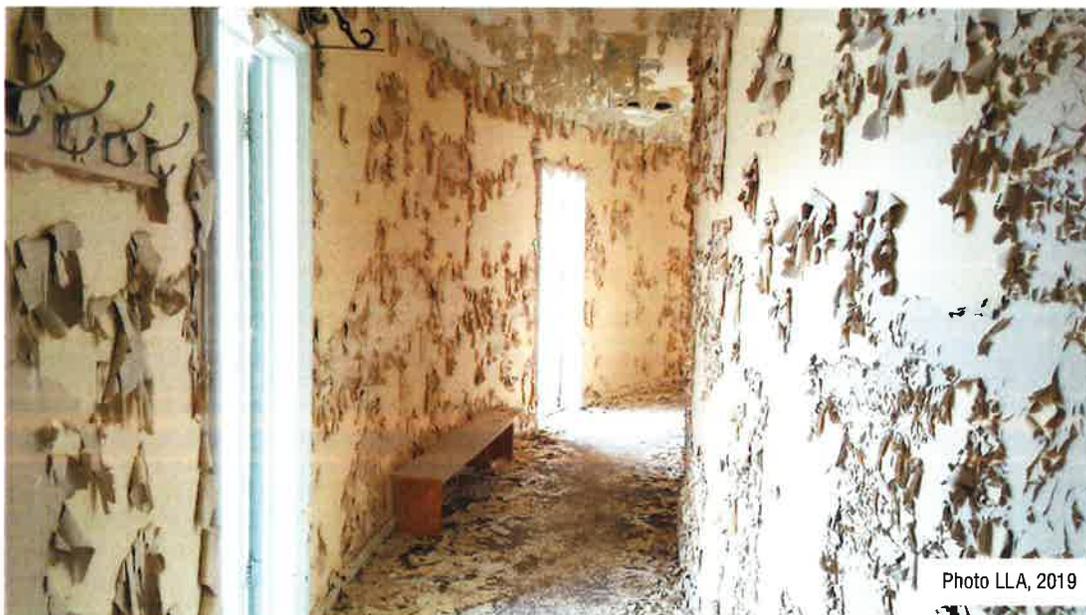
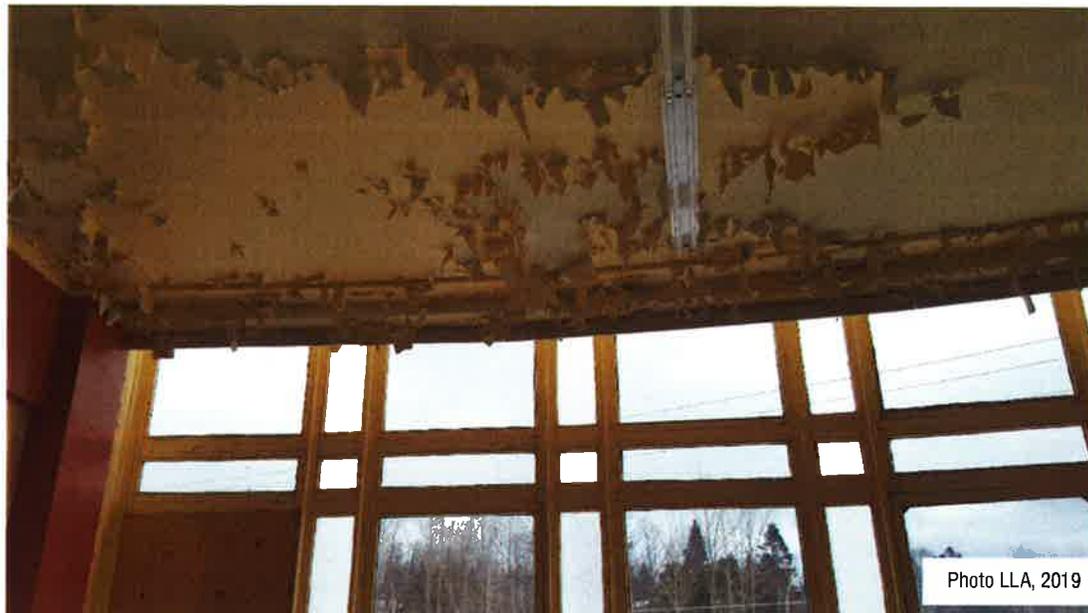
La peinture se décolle des murs et du plafond dans toutes les pièces.

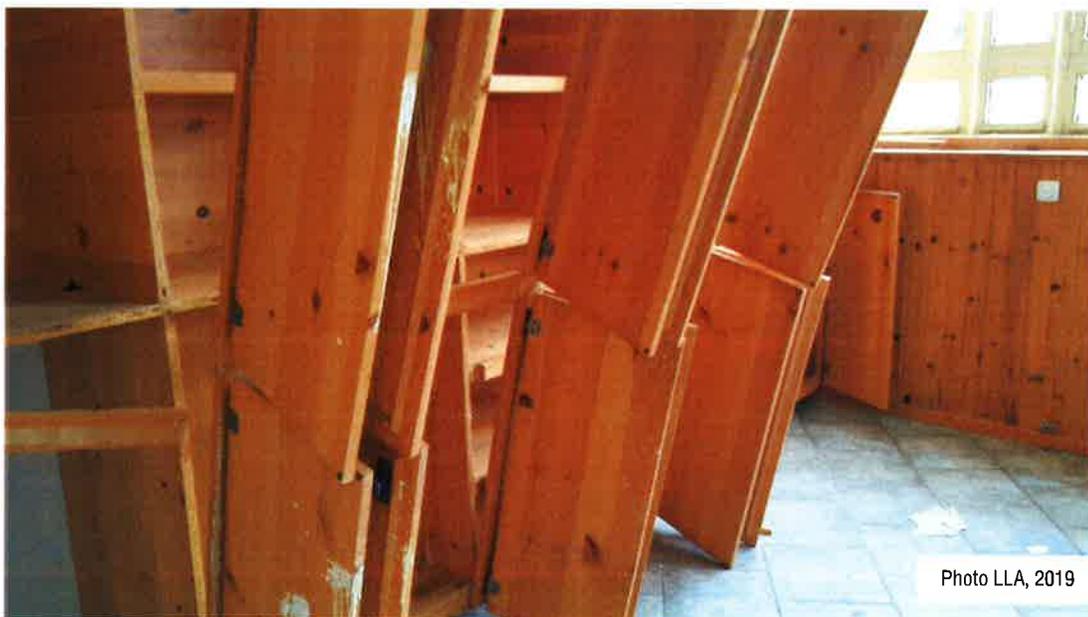
Les mobiliers intégrés sont lourdement endommagés dans l'ancien bureau du maire/maireesse.

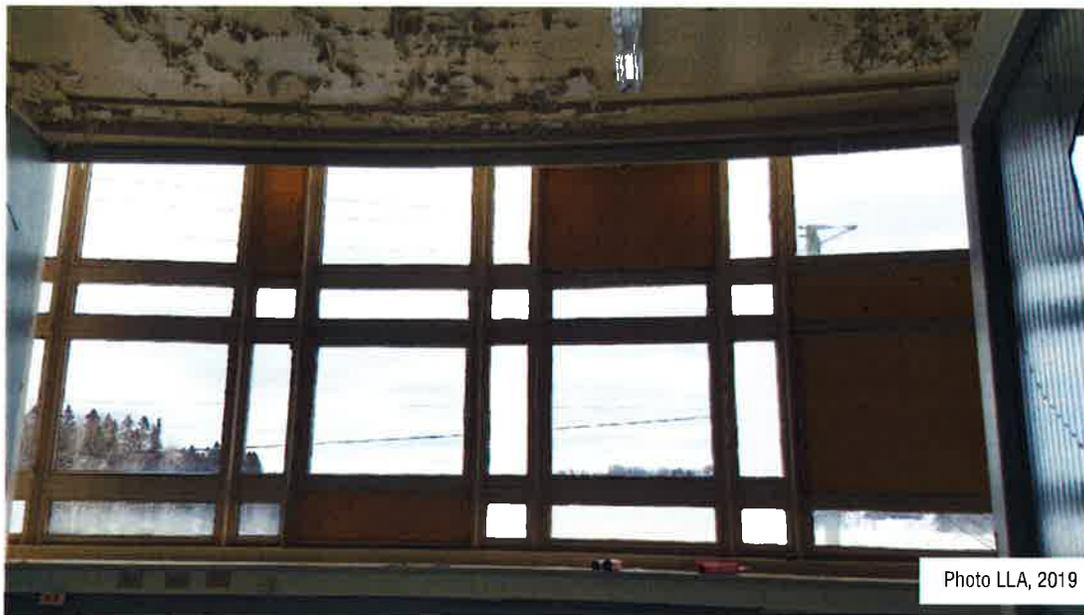
Certaines fenêtres sont brisées et ont été placardées.

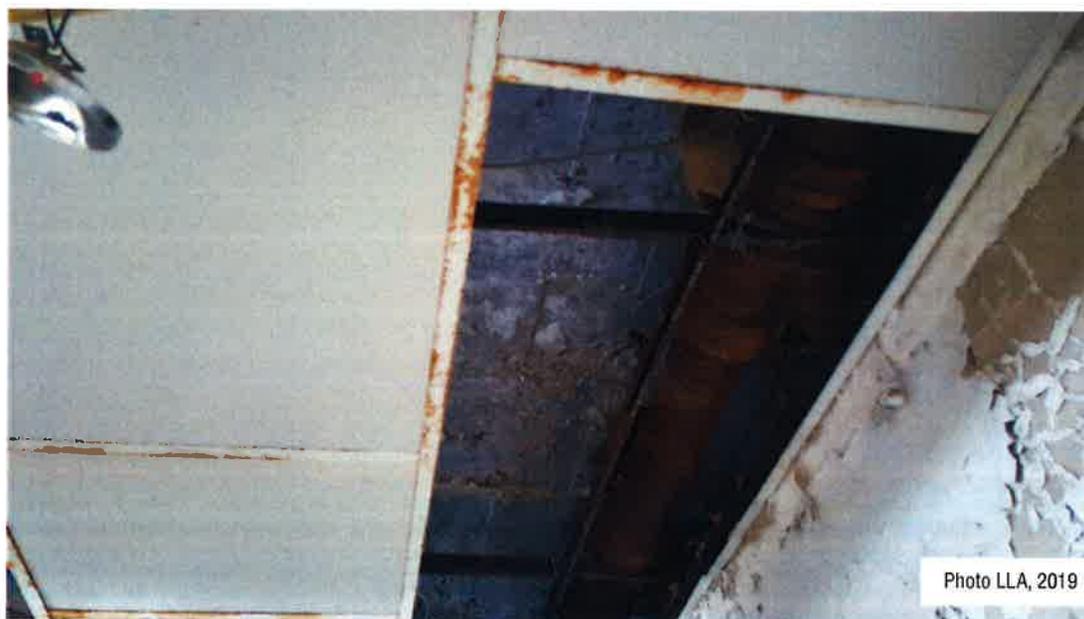
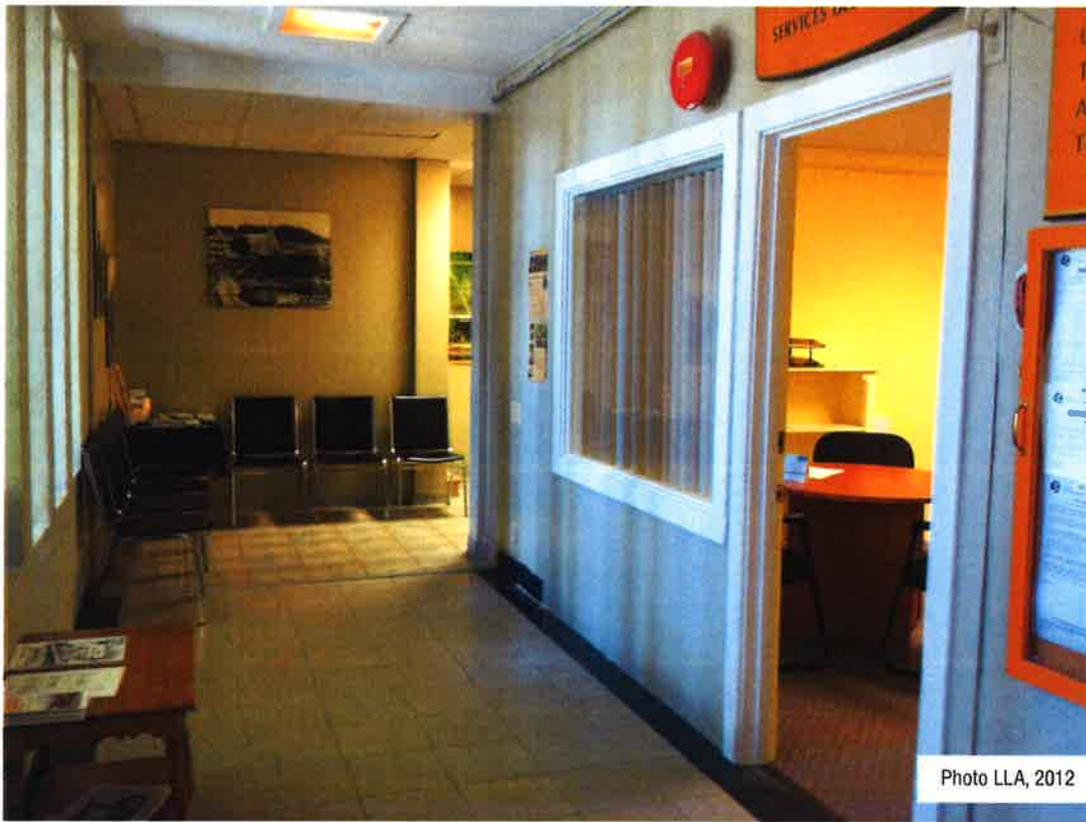
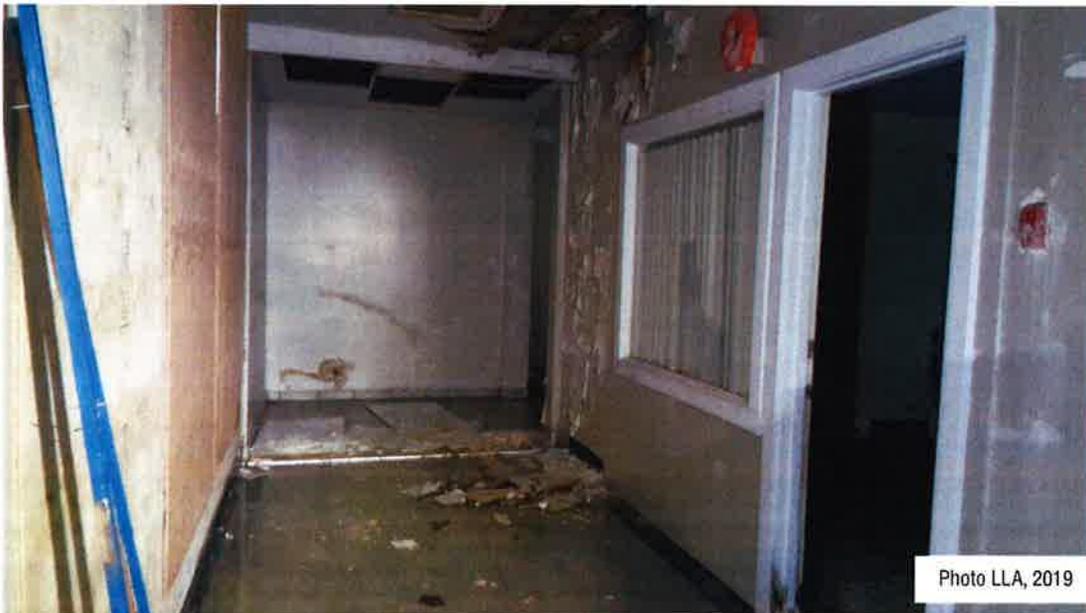
Le plafond est lourdement endommagé par l'eau. La plomberie est complètement rouillée. De l'eau dégoutte du plafond en plusieurs endroits, notamment dans le corridor devant l'accès à l'ancienne salle du conseil et dans le corridor d'accès à l'ancien département d'urbanisme.

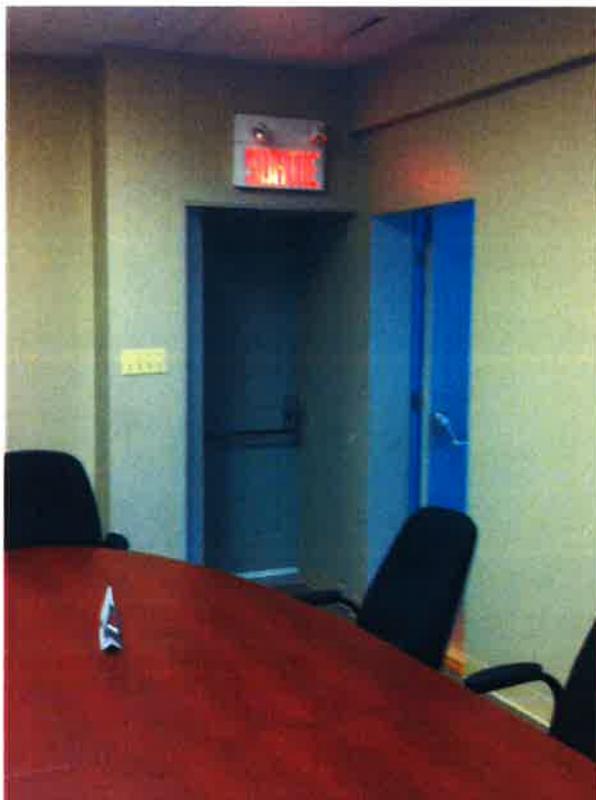
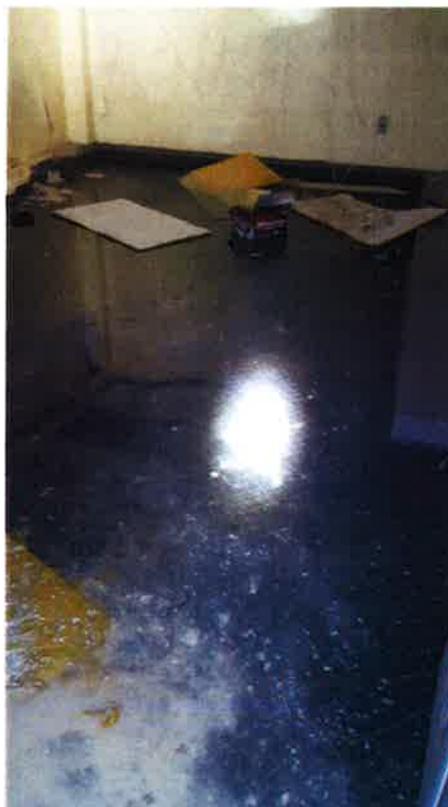
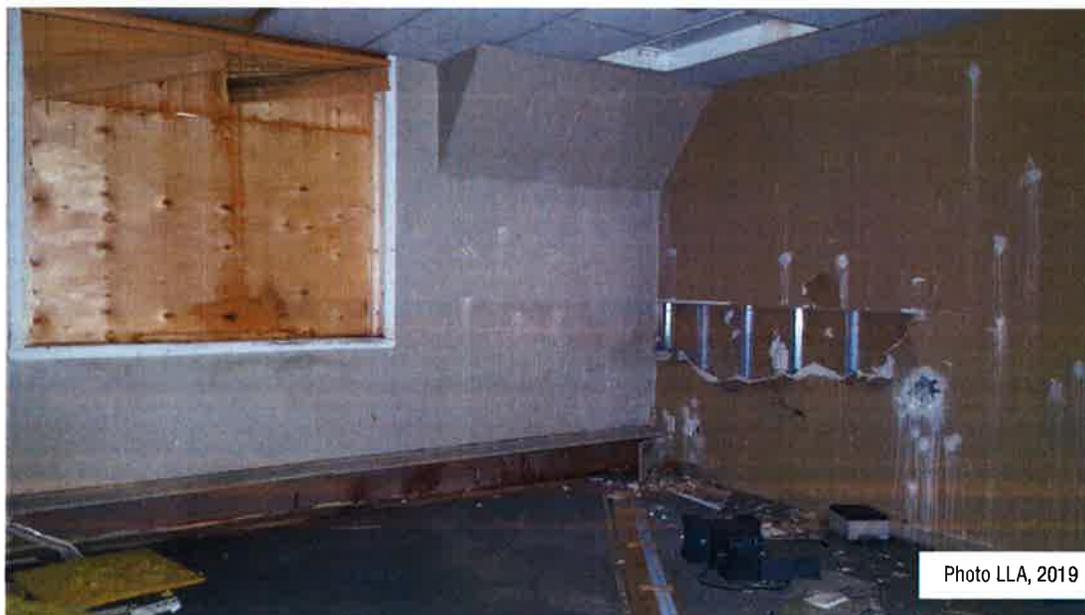
Il y a de l'accumulation d'eau dans les anciens locaux du département d'urbanisme situés derrière la salle du conseil. Les revêtements muraux sont aussi abimés à cet endroit.

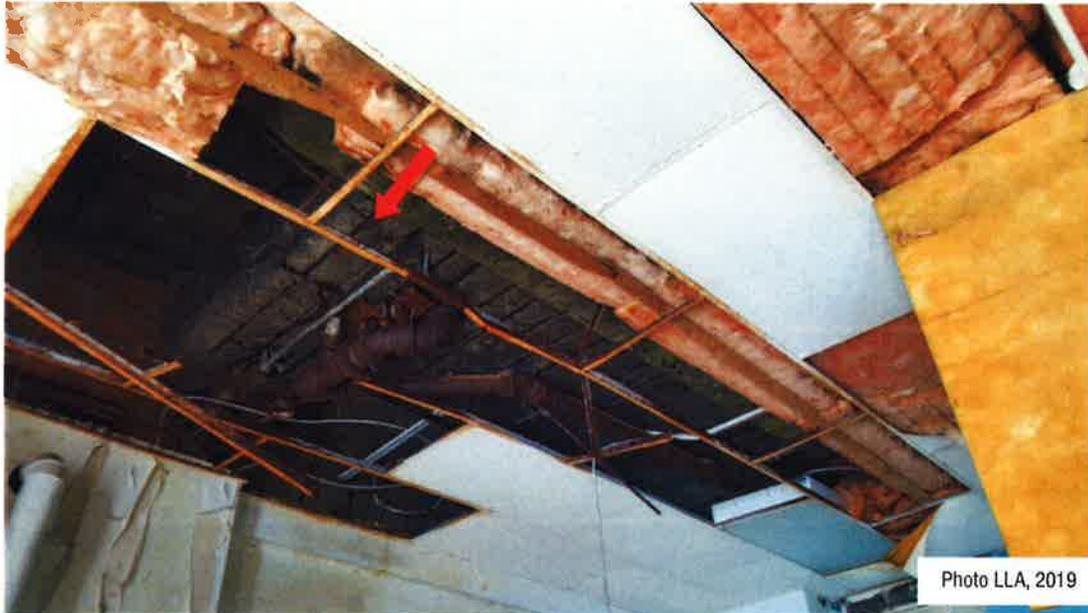
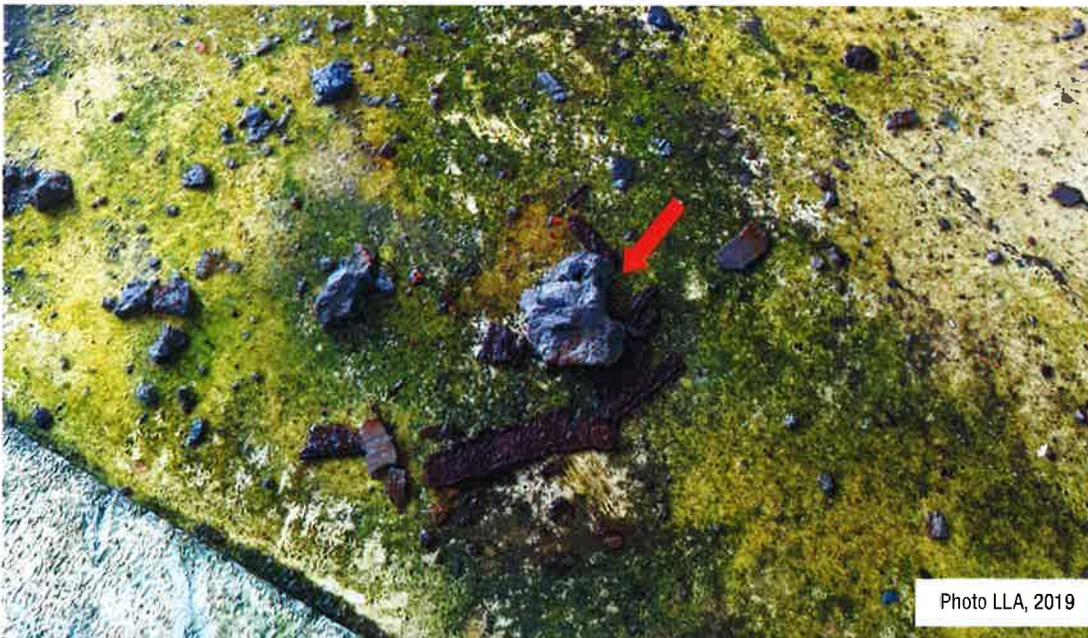
Le plafond du local est partiellement tombé. Il est possible de voir plusieurs barres d'armatures de béton au plafond. Des morceaux de la dalle au dessus ont commencé à se détacher du plafond. Des restes du plafond tombé étaient visibles au sol.

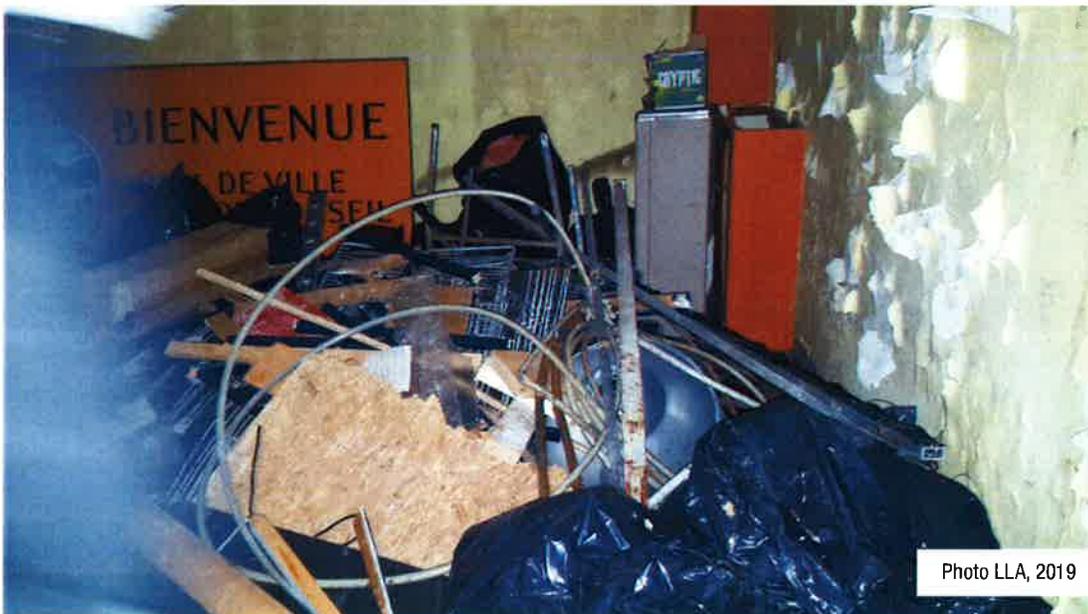
Un amas de déchets est accumulé dans un coin de la salle.

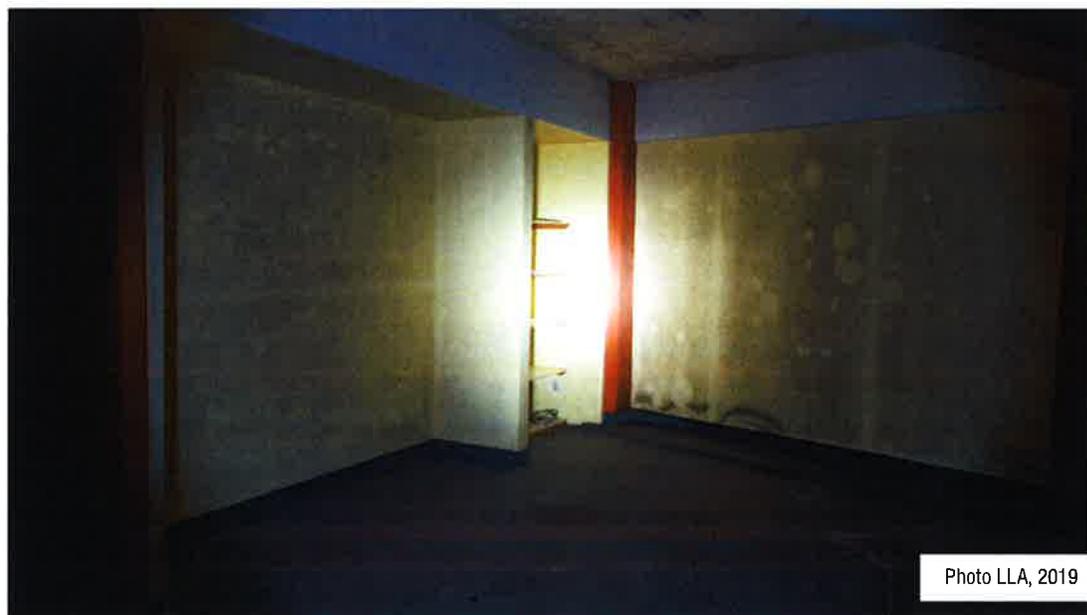
Photo LLA, 2019

Une présence de moisissures est observable sur tous les murs et plafonds.

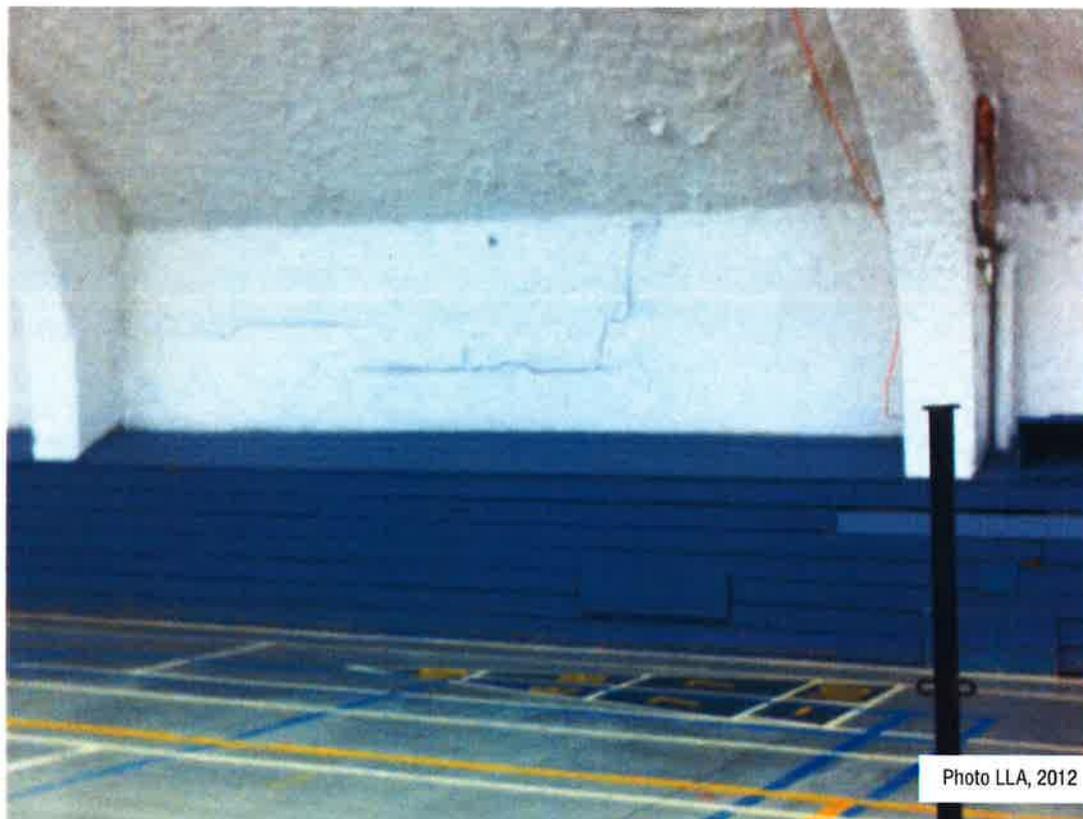
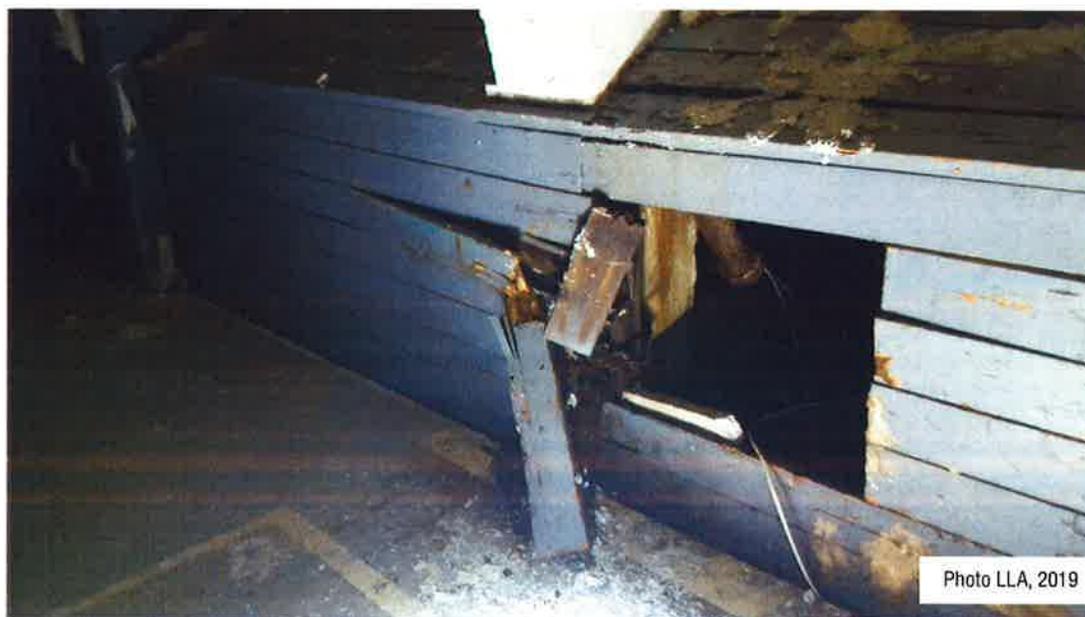
Les accès aux vides sanitaires sur les côtés de la salle sont endommagés. Lorsque l'on regarde par une ouverture on observe que le vide sanitaire est rempli de glace presque jusqu'au niveau du plancher de la salle. Des fils électriques sont pris dans cette glace. Tous les tuyaux a cet endroit sont rouillés.

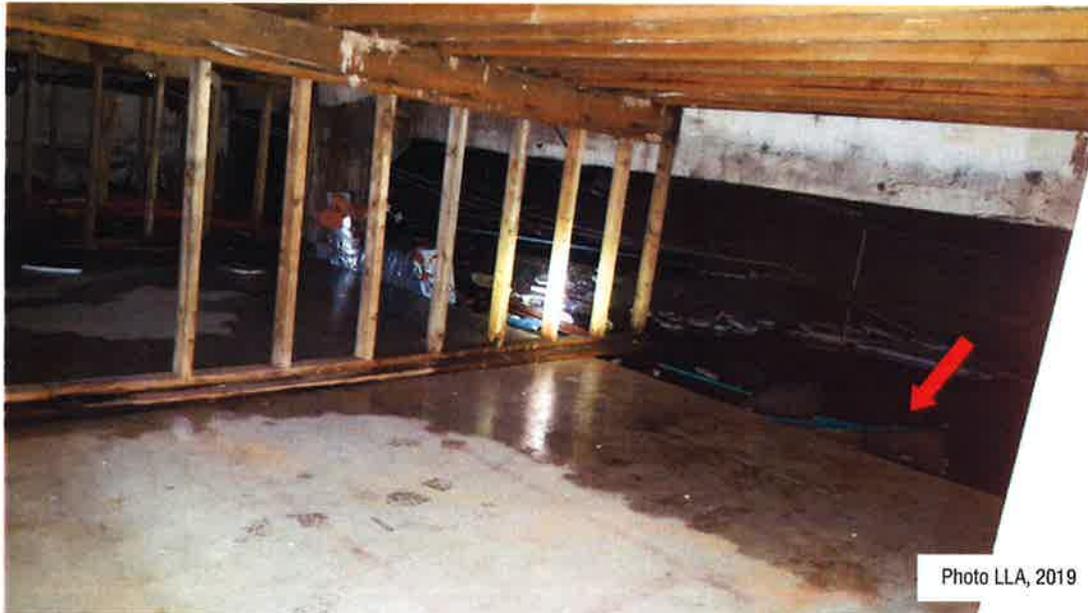
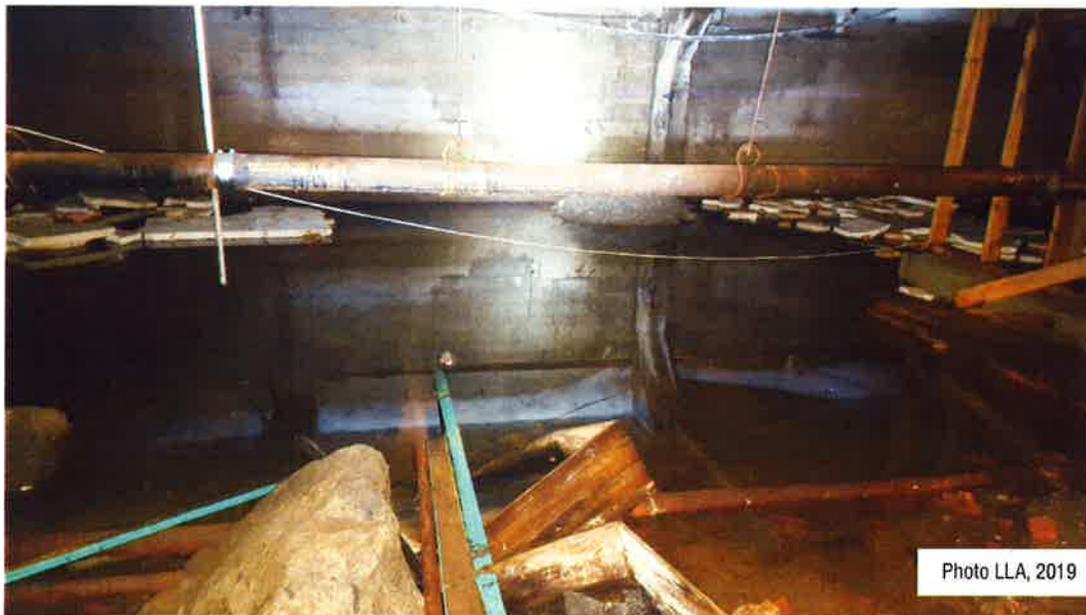
Les vides sanitaires sont presque entièrement remplis d'eau et de glace.

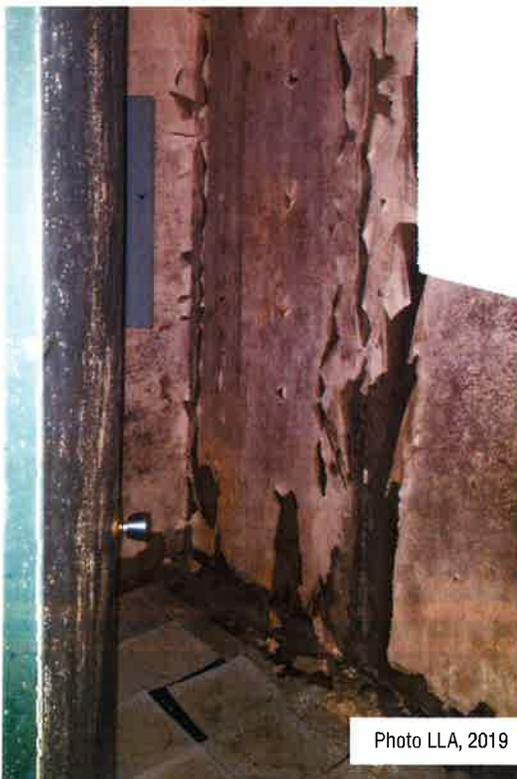
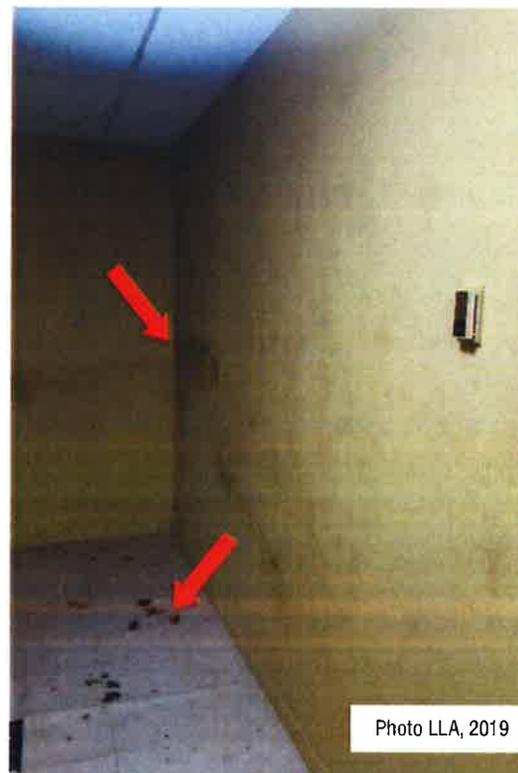
Les finis des murs sont lourdement endommagés et présentent d'importantes traces de moisissure.

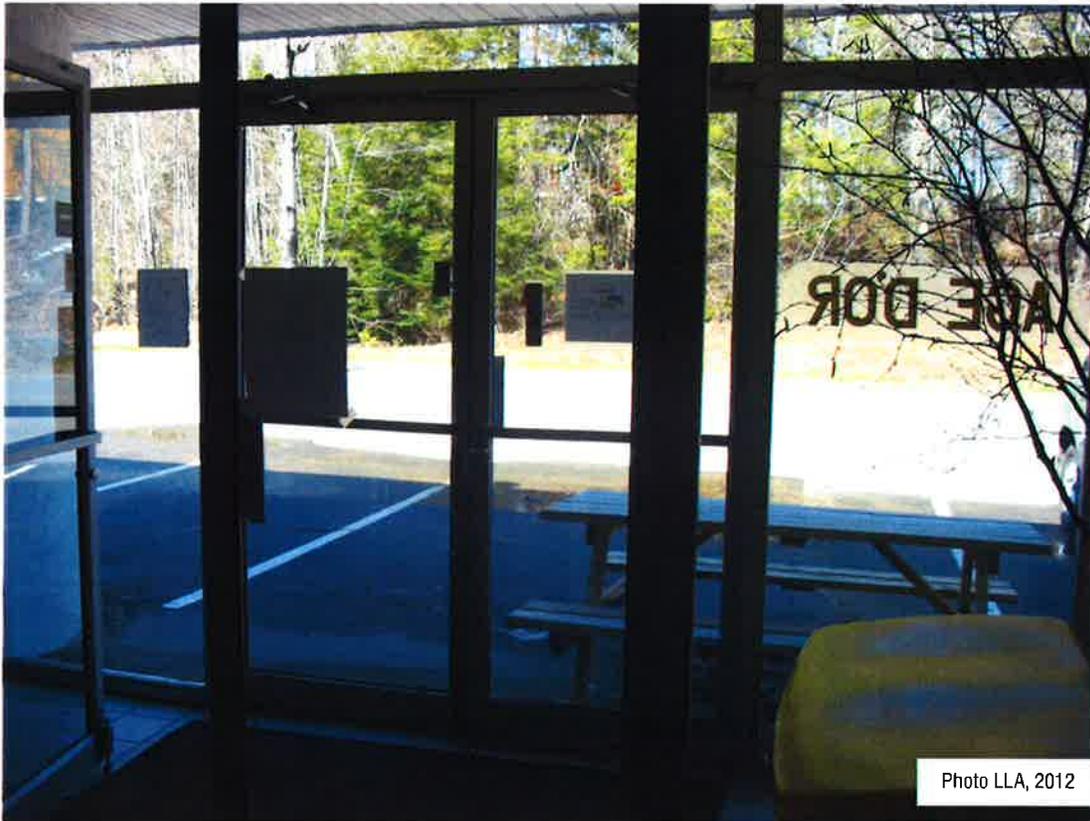
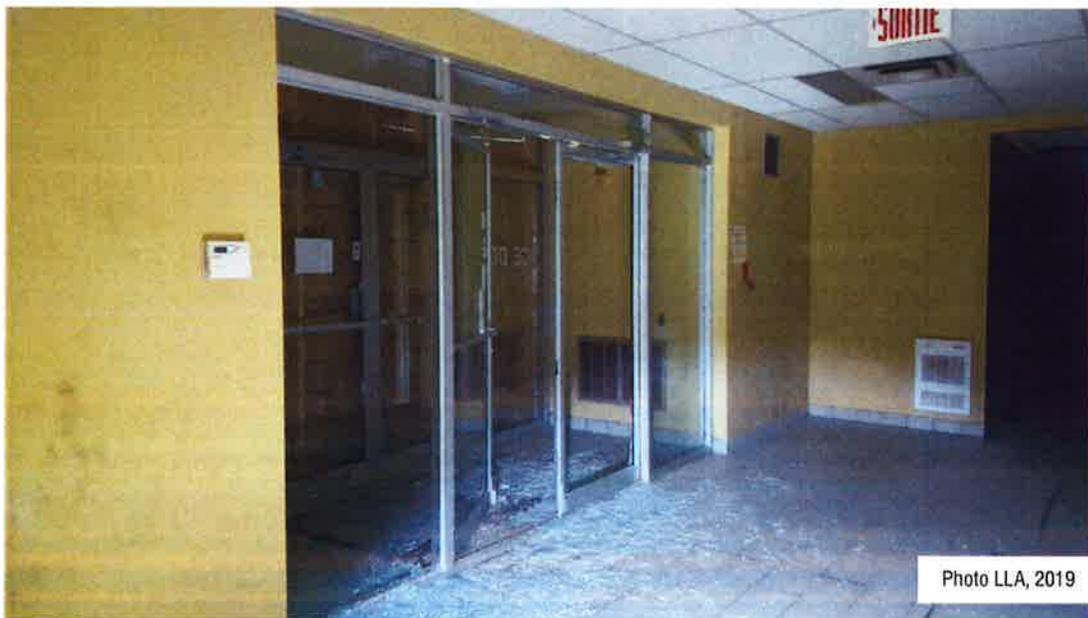
Le verre des portes de l'entrée est brisé pour les deux portes et un des panneau de côté.

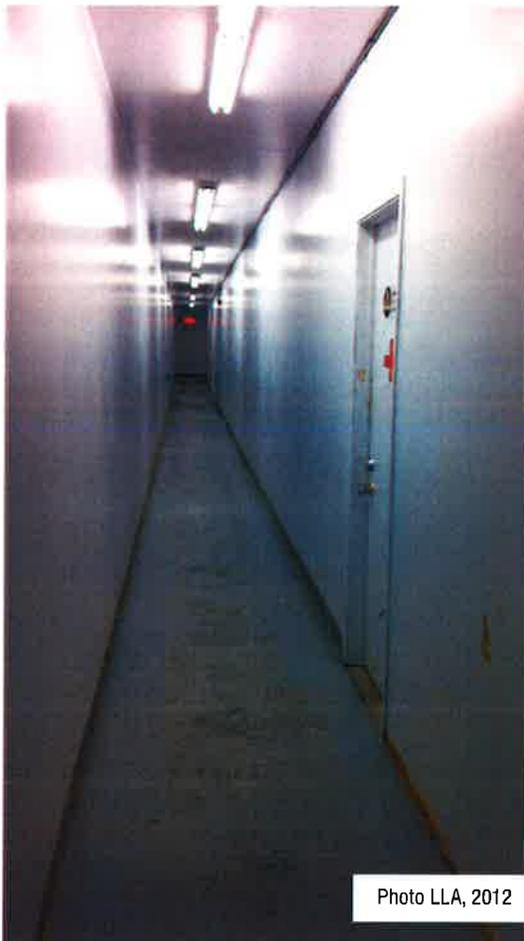
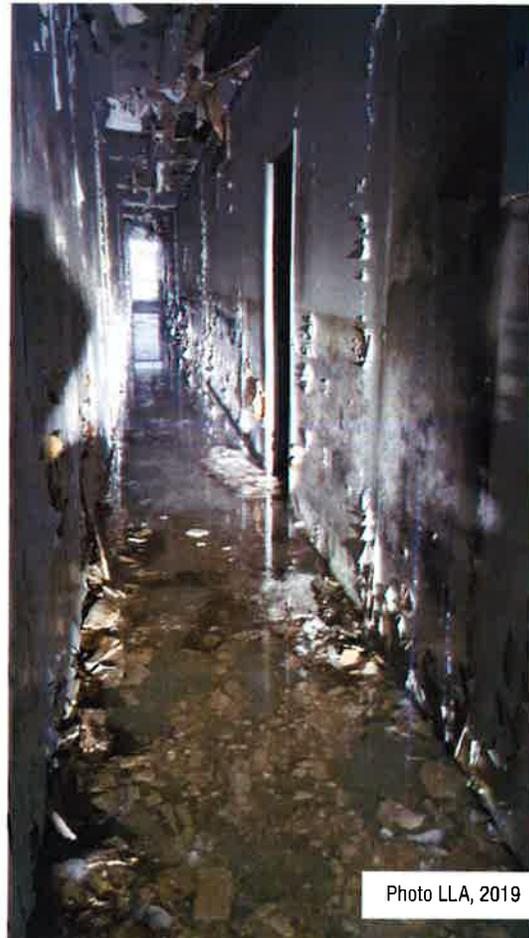
Les locaux communautaires n'étaient pas accessibles car la quantité de glace et d'eau s'écoulant d'un plafond dans le corridor rendait l'accès dangereux. (voir photo ci-bas) Compte tenu de l'état du reste du bâtiment, rien ne nous laisse croire que ces locaux seraient en meilleur état.

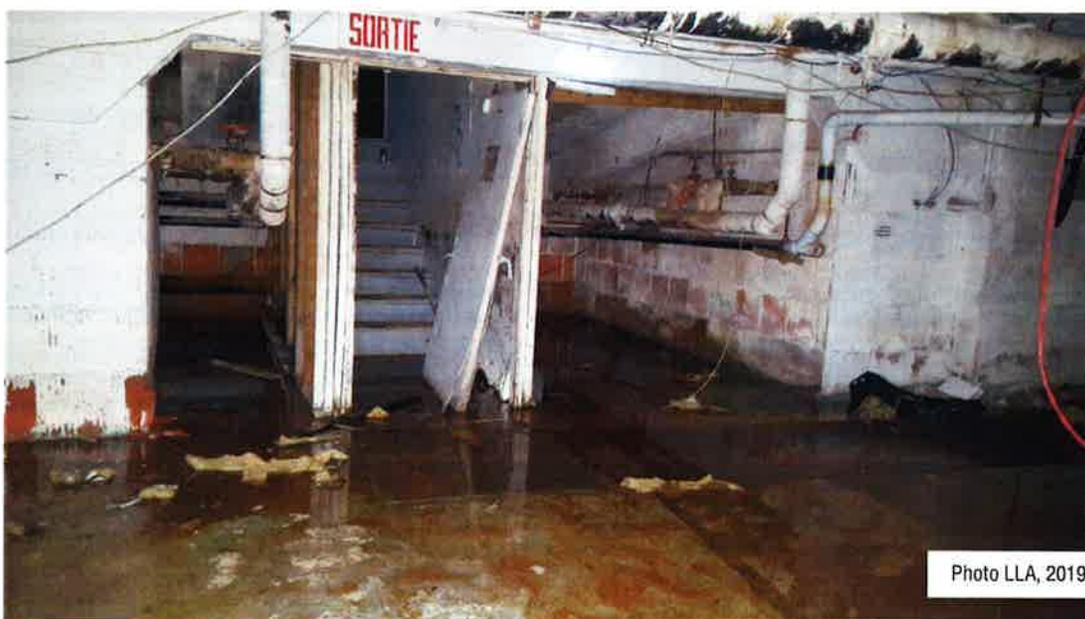
Photo LLA, 2019

La porte du sous-sol est arrachée, le bas des murs de terracota s'effrite et des traces de moisissure sont visibles. L'eau est de couleur brunâtre et semble contaminée.

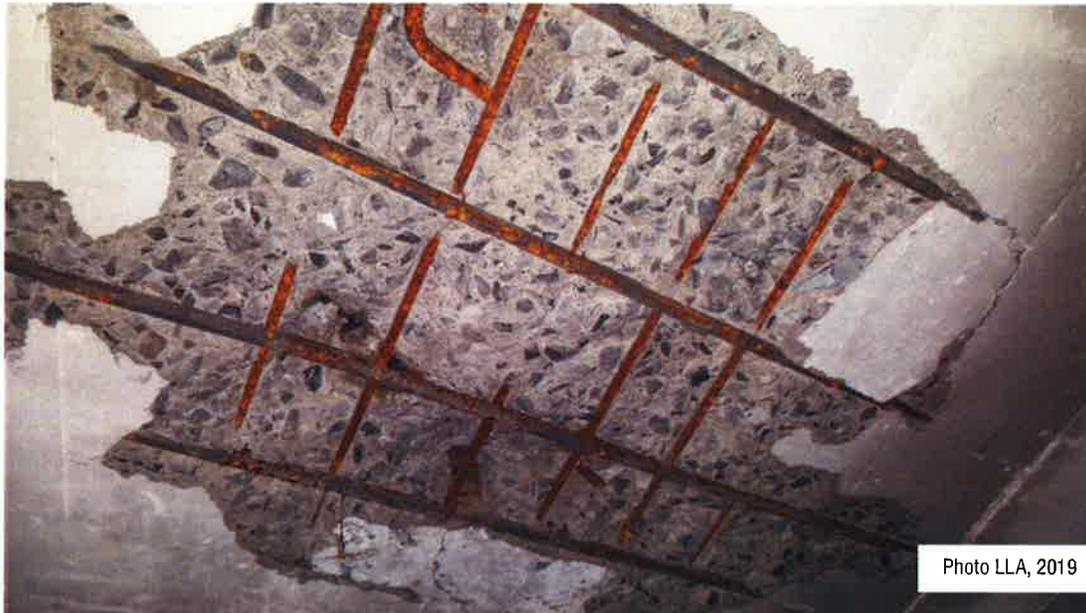
De l'armature est apparente dans la dalle du plafond. Il est devenu urgent qu'un ingénieur en structure se prononce sur l'état de la structure générale du bâtiment. Le béton qui recouvre normalement l'armature offre aussi une protection au feu. Comme une partie du béton protecteur est tombé l'armature est exposée en cas d'incendie.

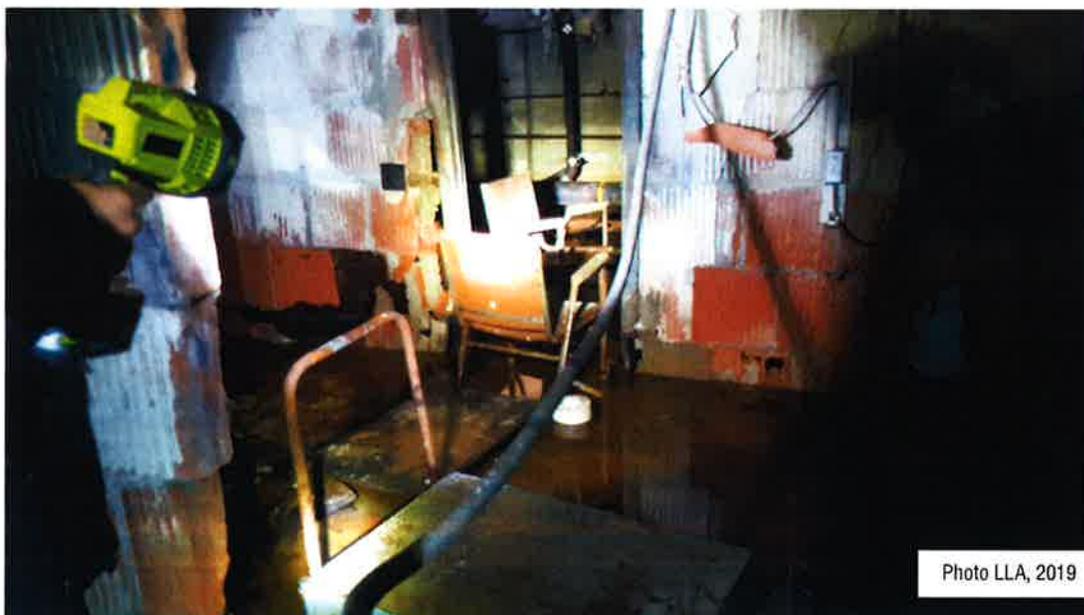
Le local situé immédiatement sous le logement est lourdement endommagé. Le terracota est effrité au bas des murs, il y a une accumulation d'eau importante et on y retrouve un entassement de matériaux divers. Le fond du local était inaccessible.

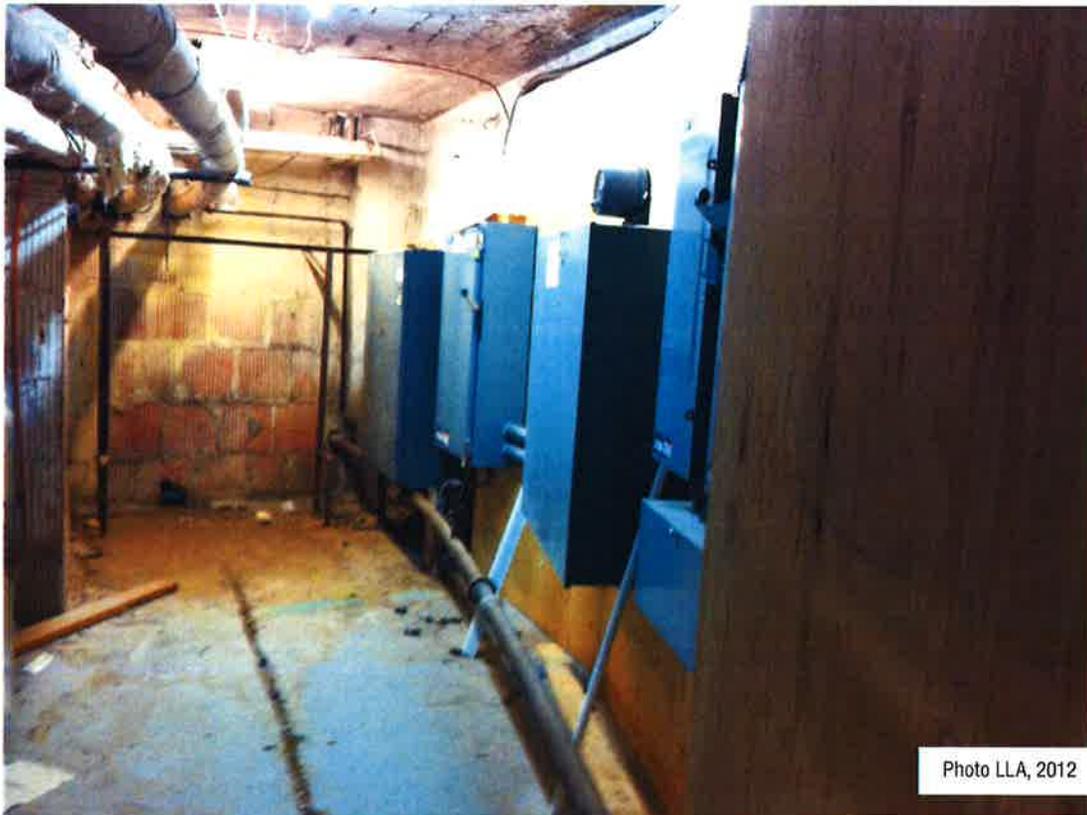
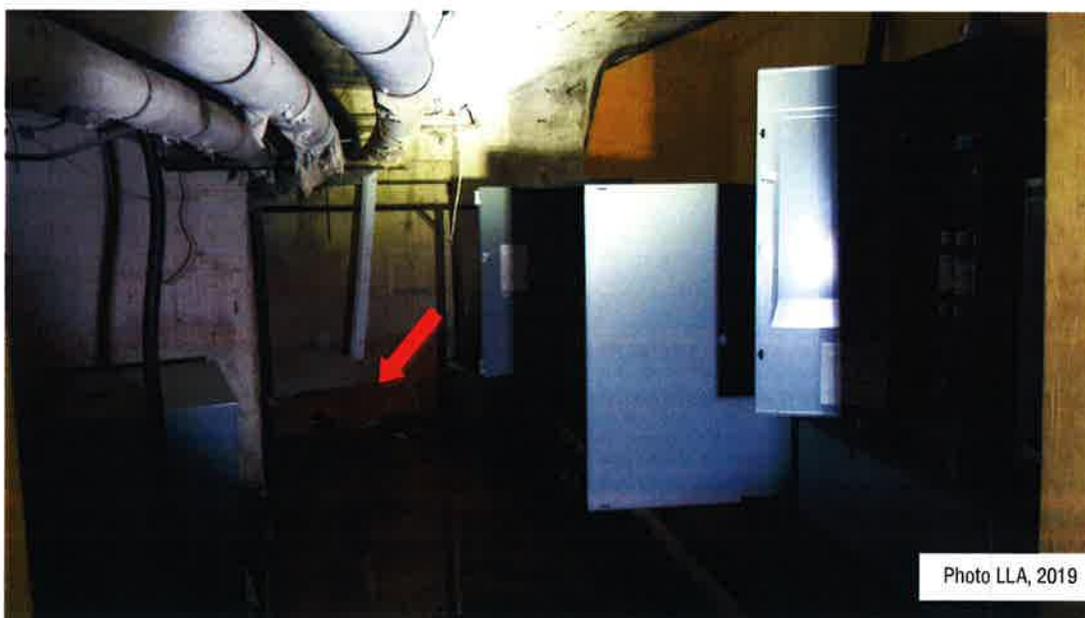
La salle électrique renferme environ 6 pouces d'eau sur le plancher. Au moment de la visite, une chute d'eau s'écoulait de la salle des fournaies vers la salle électrique, à proximité des panneaux électriques. Cette situation est extrêmement dangereuse.

L'équipement électrique se trouve à proximité du dessus de l'eau.

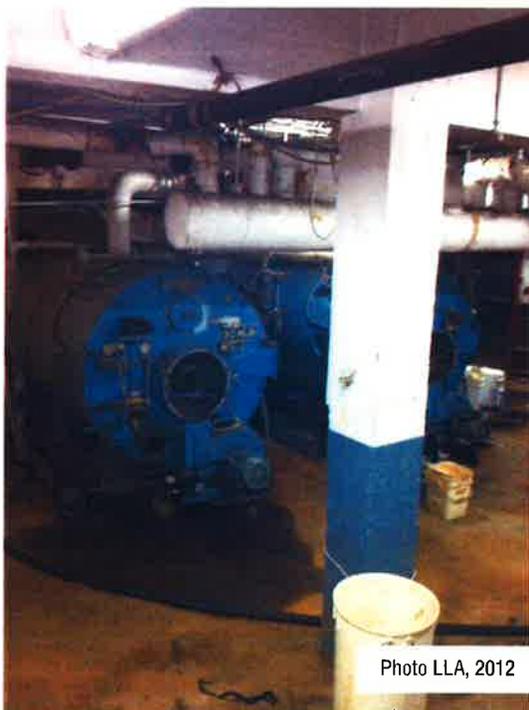
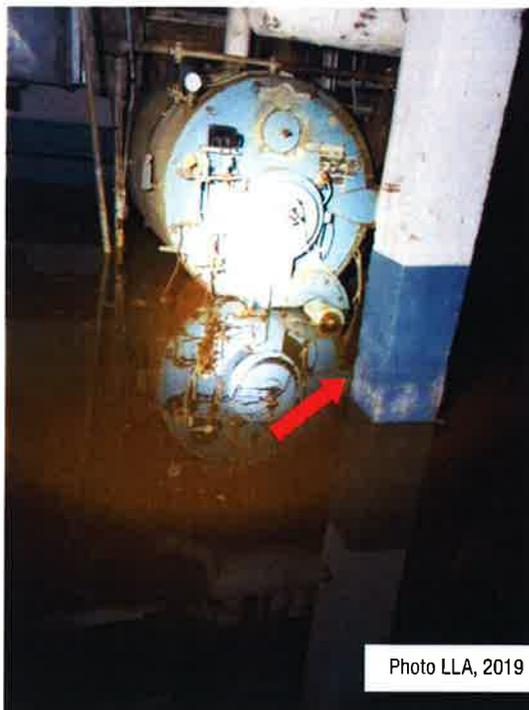
La salle des réservoirs de mazout, adjacente à la salle des fournaies, n'était pas accessible au moment de la visite en raison de la trop grande quantité d'eau. Toutefois, le niveau d'eau observé dans la salle des fournaies devait être le même que dans la salle des réservoirs car les deux locaux sont communicants.

Cette situation fait en sorte que les réservoirs de mazout en acier sont probablement en partie submergés. S'il restait du mazout dans les réservoirs, la rouille fera percer les réservoirs et laissera s'échapper un contaminant majeur dans l'environnement. Il est d'ailleurs possible que ce soit déjà le cas.

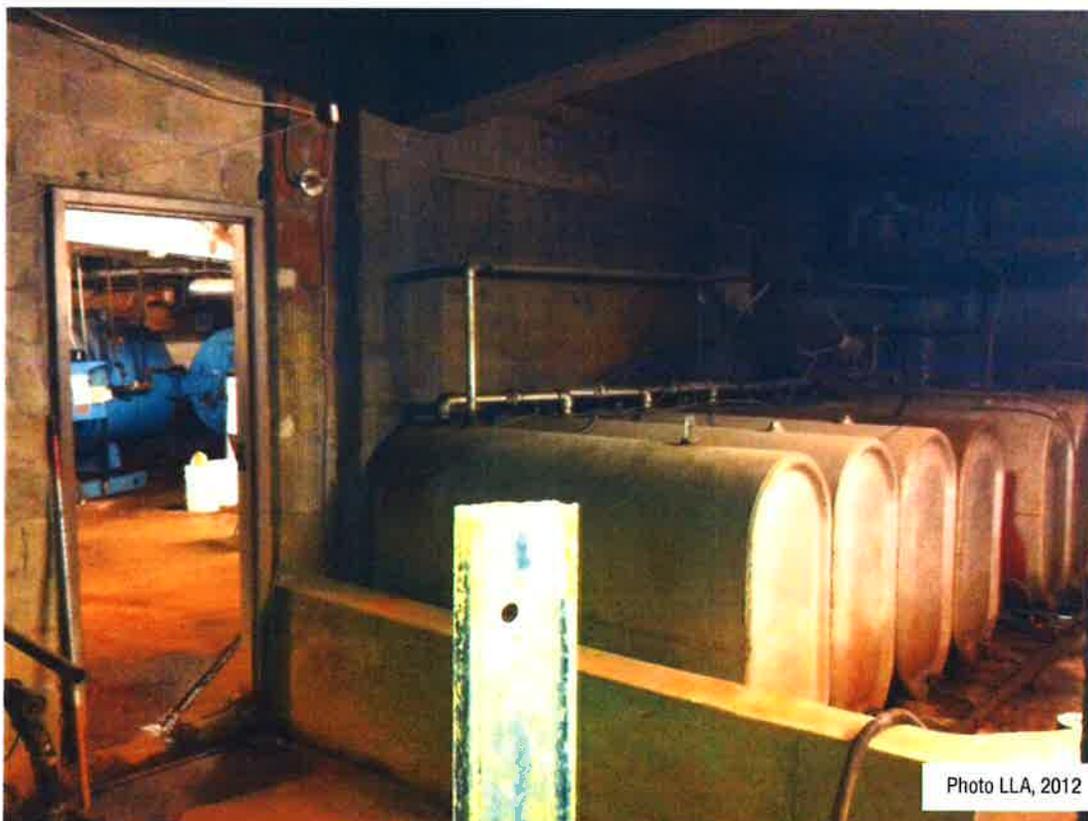
Ci-bas une photo de la salle des réservoirs en 2012 montrant à gauche la porte qui mène à la salle des fournaies.

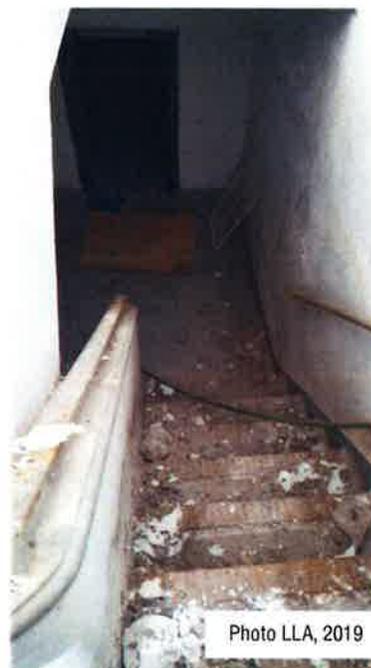
Le bâtiment tel que visité le 16 avril 2019 n'est pas sécuritaire pour la santé physique des gens. L'absence d'électricité cause une visibilité nulle à plusieurs endroits sans un appareil d'éclairage portatif. La présence d'accumulation de débris en de nombreux endroits ainsi que les matériaux au sol tombés des murs ou du plafond rendent la circulation dans le bâtiment risquée.

À cela s'ajoute la présence de glace et d'eau, ou seulement d'eau en été, qui rend certaines surfaces glissantes et pourraient causer des chutes. Qui plus est les débris au sol pourraient aggraver les blessures à la suite d'une chute.

Il est recommandé de ne pas circuler dans ce bâtiment sans le port de l'équipement de sécurité approprié.

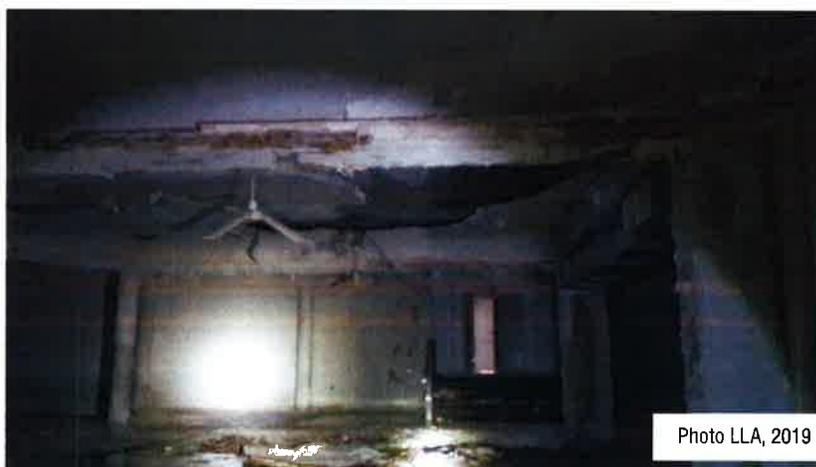
Lors de la visite, il a été constaté que des morceaux de plâtres, de béton et d'autres éléments sont tombés des plafonds en plusieurs endroits. Cela constitue selon nous un risque d'effondrement constant et imprévisible de portions de plafond.

Ce phénomène est spécialement présent dans la salle du conseil au deuxième étage, laquelle nous a été interdite d'accès précisément en raison des risques d'effondrement de plafond.

En raison de ces chutes possibles de matériaux il est recommandé de ne pas circuler dans le bâtiment sans avoir une formation en santé et sécurité ainsi que l'équipement de protection approprié.
