Mise à jour de l'étude de mise aux normes du bâtiment situé au 414 rue du Baron-Louis-Empain

Sainte-Marguerite-du-Lac-Masson, Québec

16 juillet 2019
ND : 18-1118

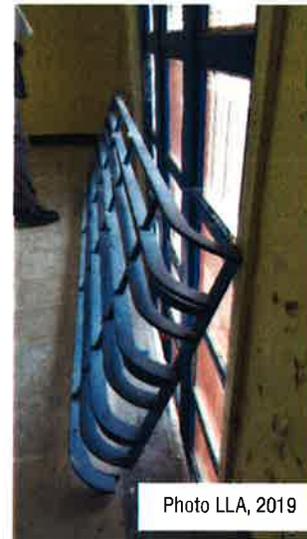
Les fenêtres, tout particulièrement celles du grand escalier principal et la verrière de la salle de spectacles, sont présentent un niveau de détérioration avancé. De plus le garde-corps qui protège les fenêtres du grand escalier est détaché. Considérant la fragilité des fenêtres et l'absence de garde-corps, il n'est plus possible de garantir que la structure des fenêtres pourrait empêcher la chute d'une personne.

Par ailleurs, les fenêtres de la salle de spectacles présentent aussi un danger de chute de verre pour les passants qui circuleraient autour du bâtiment au niveau du sol.

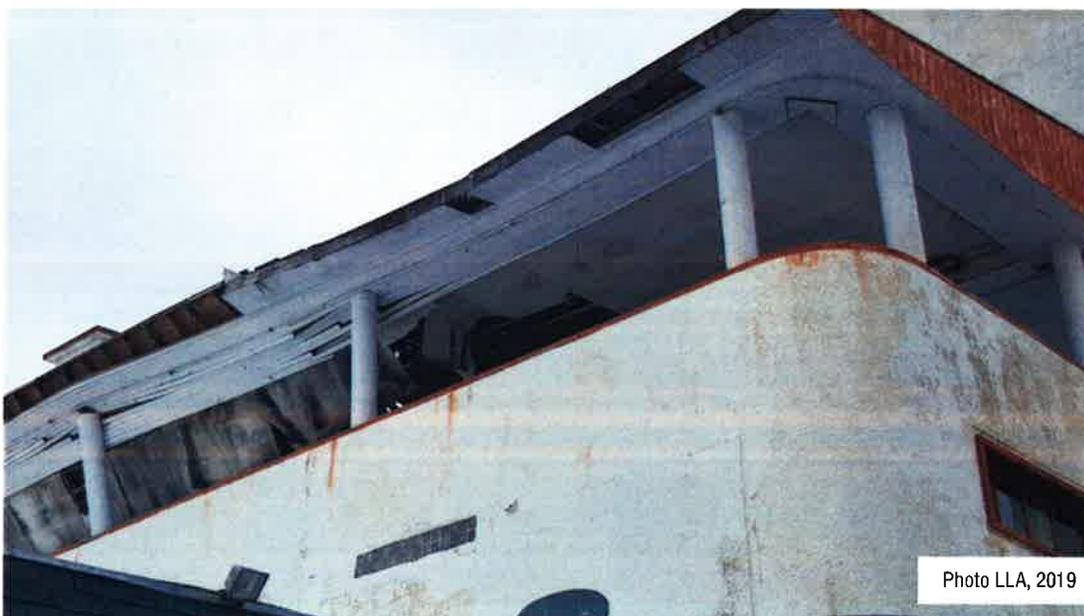
Le toit de la terrasse est en partie effondré et certaines des colonnes sont dans un angle précaire. Le reste de la structure de la pergola et du toit doit être démolie par des ouvriers spécialisés. Entretemps il est interdit de circuler sur la terrasse.

Aussi étant donné la quantité d'infiltration d'eau au plafond du deuxième étage, il est possible de remettre en cause l'intégrité du plancher de la terrasse. Si quelqu'un doit y circuler il est recommandé que la personne soit attachée pour limiter le risque de chute d'un étage à l'autre.

Pour tout relevé ou observations nous recommandons d'accéder à la terrasse par l'extérieur au moyen d'un appareil de levage.

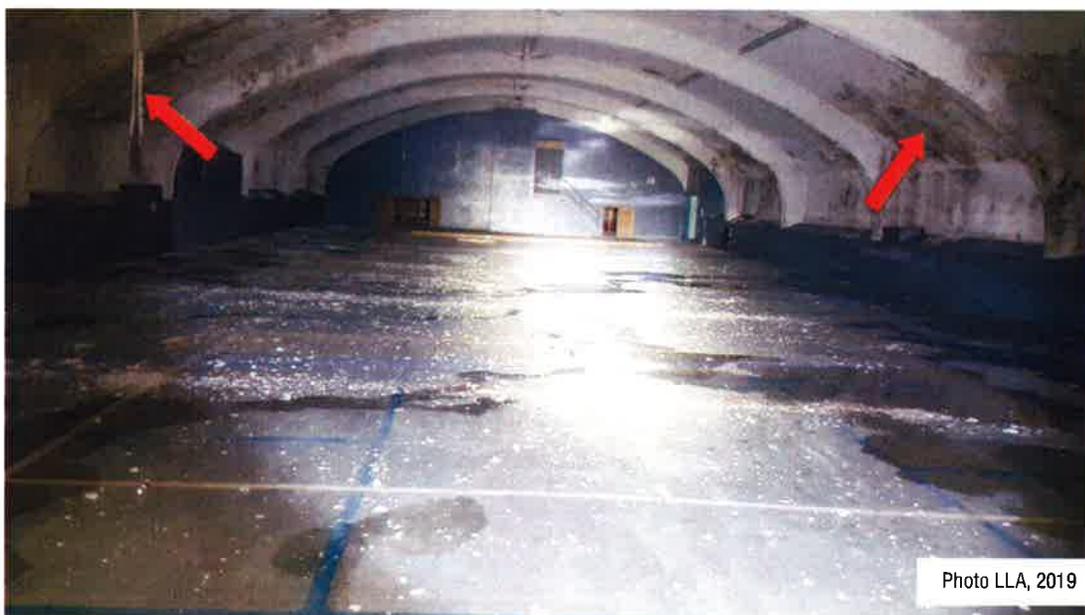
Étant donné l'ampleur considérable du problème observé, et ce en période de dégel, il est à prévoir que le problème sera encore plus important cet été alors que la température va faire augmenter le taux d'humidité. Tous les contaminants et toutes les spores emprisonnées dans la glace durant l'hiver seront libérés dans l'air au printemps.

Puisque presque toutes les portes sont ouvertes ou arrachées, il faut considérer que la contamination touche tout le bâtiment, même aux rares endroits où cela semble moins apparent. Le bâtiment ne devrait pas être pénétré sans un équipement de protection complet et un masque avec filtre approprié.

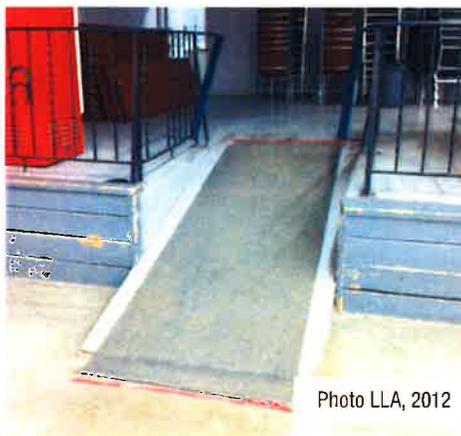
Certains locaux de la partie ronde (ex : le centre d'entraînement) comportaient une contremarche à l'intérieur. Les locaux communautaires adjacents à la salle polyvalente n'étaient pas non plus accessibles aux personnes en fauteuil roulant. Cette situation demeure en 2019.

Selon nos observations, aucune mise à niveau n'a été faite en termes d'accessibilité universelle. Cela devra être envisagé dans le cadre de la réhabilitation du bâtiment.

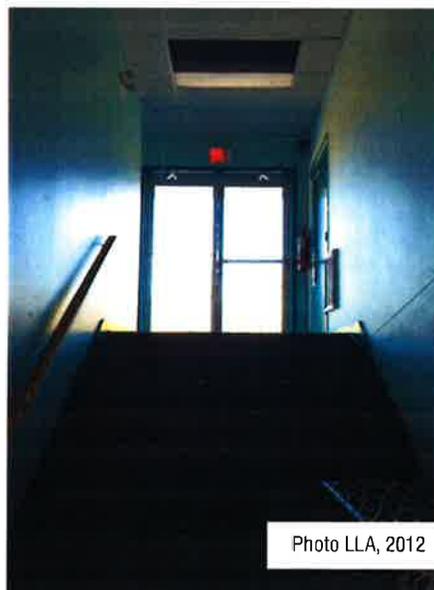
L'accès à un des locaux communautaires donnait directement dans l'escalier d'accès à l'issue de la partie B

et comportait une porte n'ayant pas la résistance au feu requise.

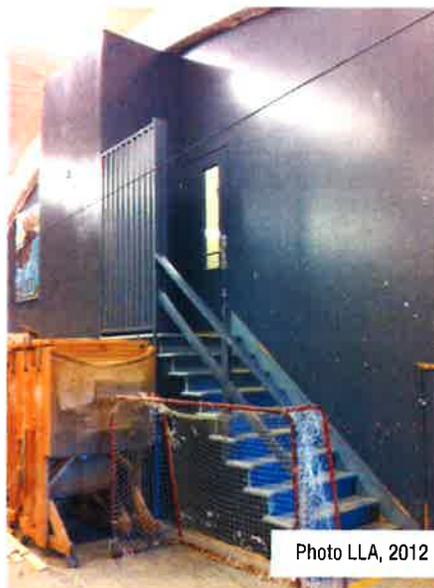
Les locaux communautaires adjacents à la salle polyvalente possédaient une porte extérieure de largeur insuffisante pour être une issue conforme et la porte donnant sur le corridor commun intérieur, n'avait pas de résistance au feu. Aucun travail n'a été effectué pour régler cette situation. En fonction des usages futurs de ces locaux, il faudra rendre les issues et les résistances au feu conformes.

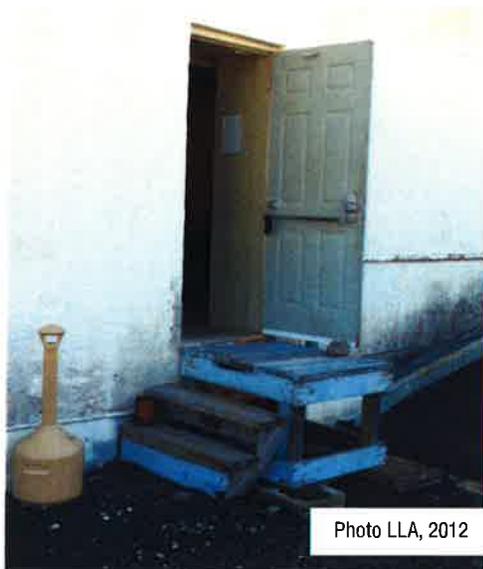
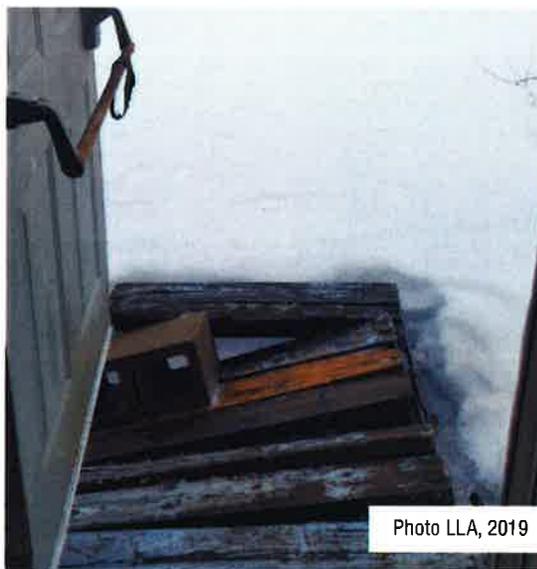
La salle de réunion, située à l'arrière de l'ancien département d'urbanisme, possédait une porte extérieure comportant un indicateur de sortie. Cependant la porte ne possédait pas la largeur requise et cette «issue» donnait sur un perron non conforme, qui mène sur le toit de la partie B. Ce toit ne possède pas d'escalier qui mène au niveau du sol. **Cette porte ne devrait donc pas être**

considérée comme une issue. Cette situation devait être corrigée. Aucun travail en ce sens n'a été réalisé et en 2019 il a été observé que le pallier de bois est partiellement effondré.

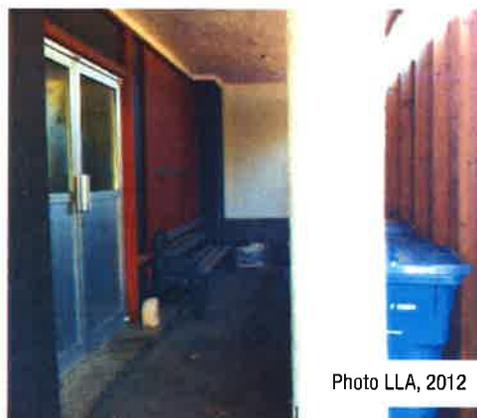
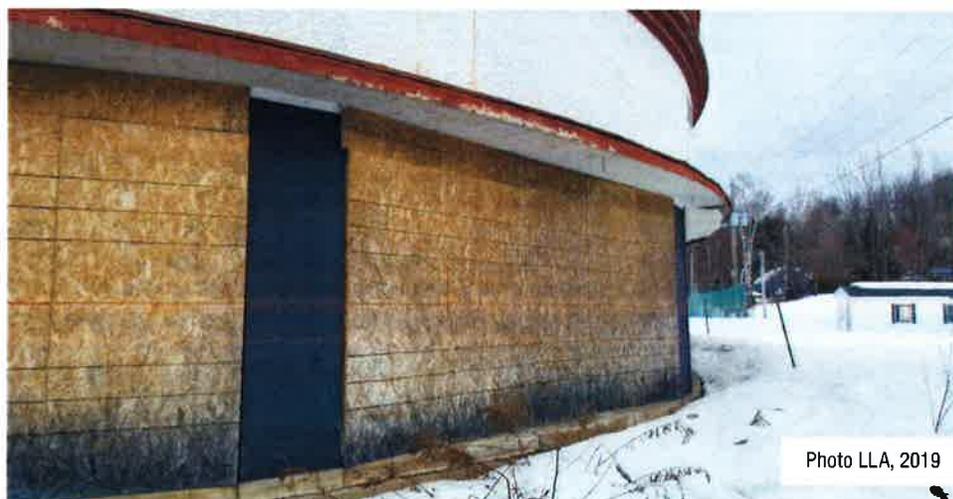
Une cloison en bois avait été construite en face de la porte au niveau du sol de l'issue côté tennis de la partie A. Cette paroi combustible ainsi que la largeur insuffisante entre le mur extérieur et la colonne, empêche l'évacuation et rendait cette issue non conforme.

Cette situation n'a pas été corrigée en 2019. Par ailleurs l'ensemble des locaux du rez-de-chaussée ont été barricadés par des cloisons de bois temporaires.

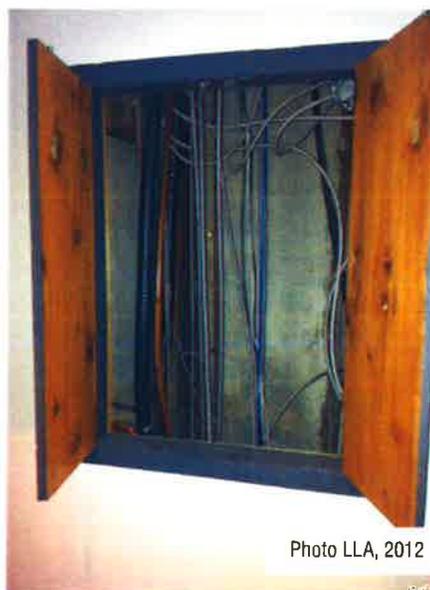
- Plusieurs trous/ouvertures ont été constaté dans les différentes séparations coupe-feu en terracotta au sous-sol. Plusieurs cloisons en terracotta au sous-sol sont endommagées particulièrement à la jonction avec le plancher. Il y a danger de propagation du feu d'un local à l'autre en cas d'incendie. **Cette situation est très dangereuse si le sous-sol comporte un usage, des produits dangereux et des réservoirs de mazout.**

- Il y a un local de rangement situé en mezzanine des toilettes de la salle polyvalente qui comporte une ouverture qui donne dans la salle polyvalente. Ce rangement doit être séparé par une séparation coupe-feu ayant un degré de résistance de 45 minutes.

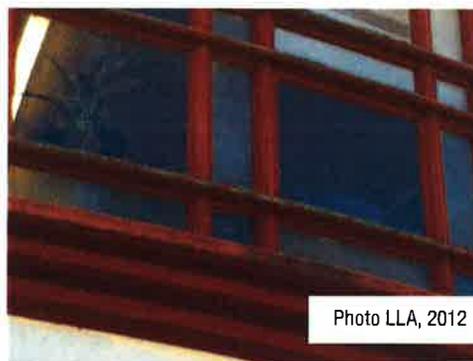
Au 3e étage, dans la salle de spectacle, les fenêtres représentaient un danger et une non-conformité. Dans les fenêtres un premier meneau est assis directement sur le plancher, le 2e est à 300mm de haut et le suivant est à 1200mm de haut. Vu la fragilité de l'ensemble du système de fenêtres, une personne pourrait trébucher, briser le verre simple et chuter du 3e étage. En 2019 il a été observé qu'aucun travail n'a été réalisé pour corriger ce problème.
