**PHOTOGRAPHIES CENTRE CULTUREL
SAINTE-MARGUERITE-DU-LAC-MASSON
BÂTIMENT 1, BÂTIMENT 2
&
DOMMAGES**

Centre-Culturel - Sainte-Marguerite-du-Lac-Masson

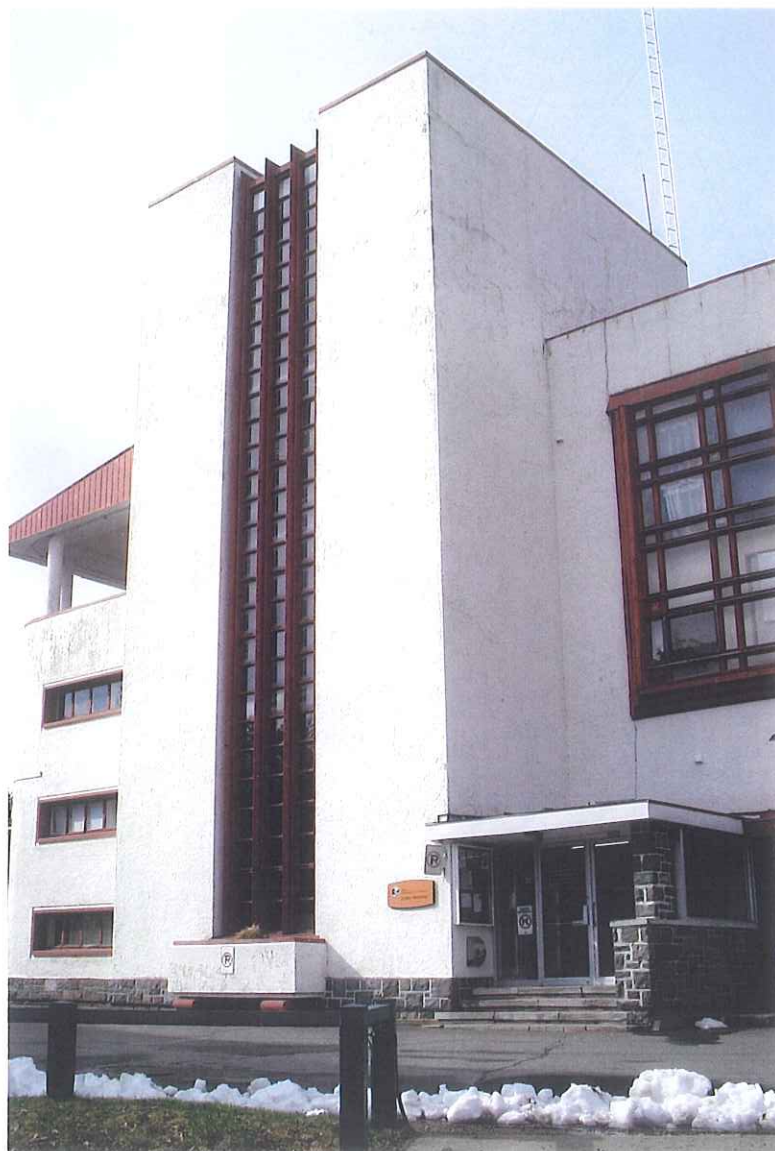
2.

Bâtiment 1 - Vue partielle du bâtiment

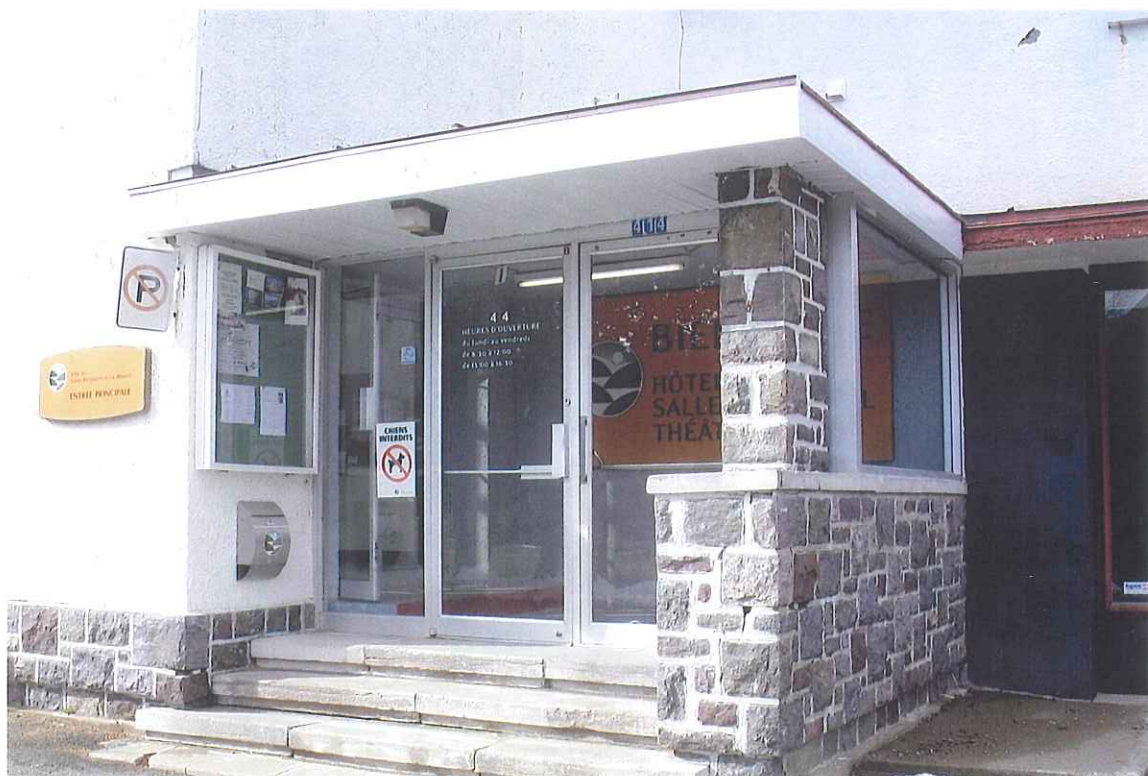
3. Bâtiment 1 - Entrée principale du bâtiment (rez-de-chausée)

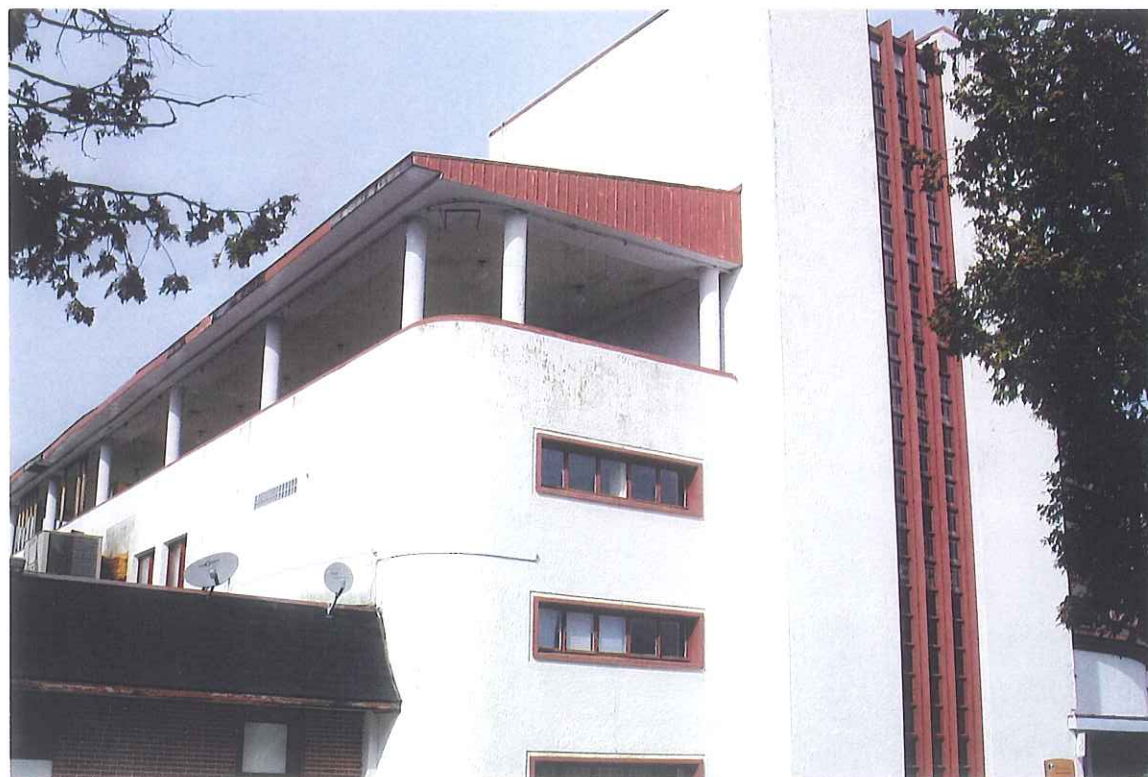
4. Partie arrière du bâtiment 1, mitoyen avec le bâtiment 2

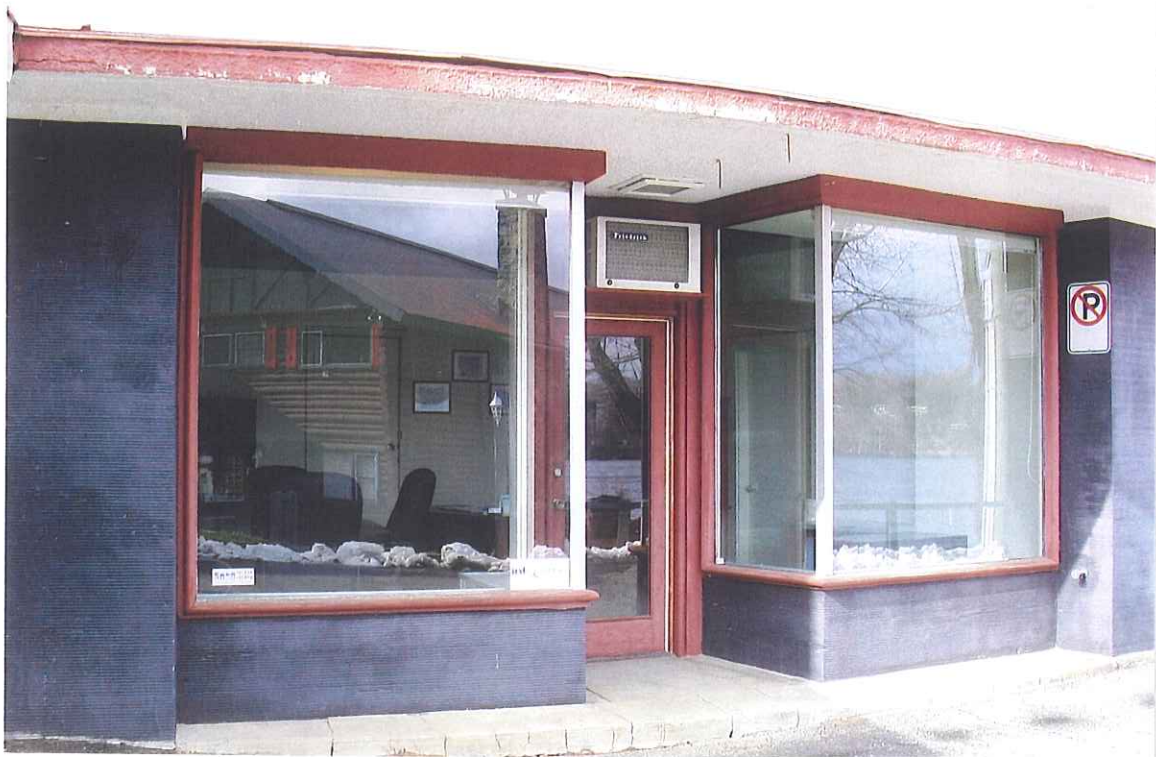
6.

Vue au rez-de-chaussée de la partie des ex-commerces

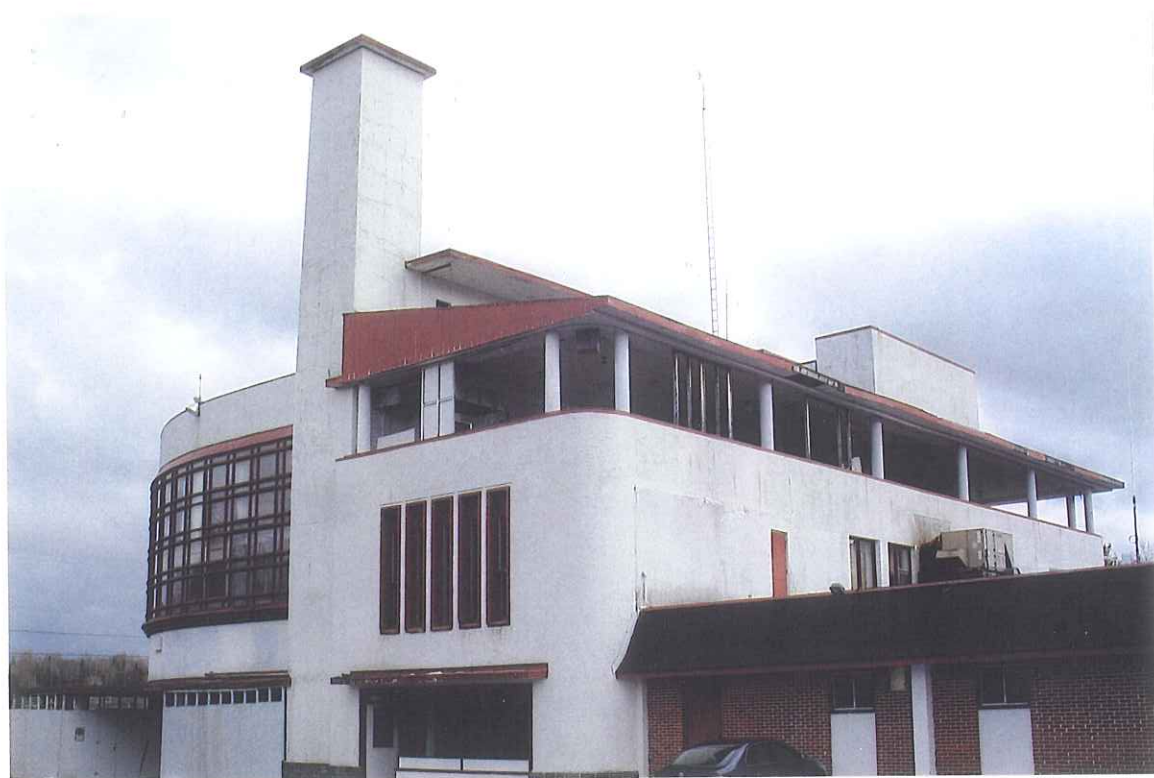
7.

Autre vue sur la bâtiment 1 (de côté et à l'arrière)

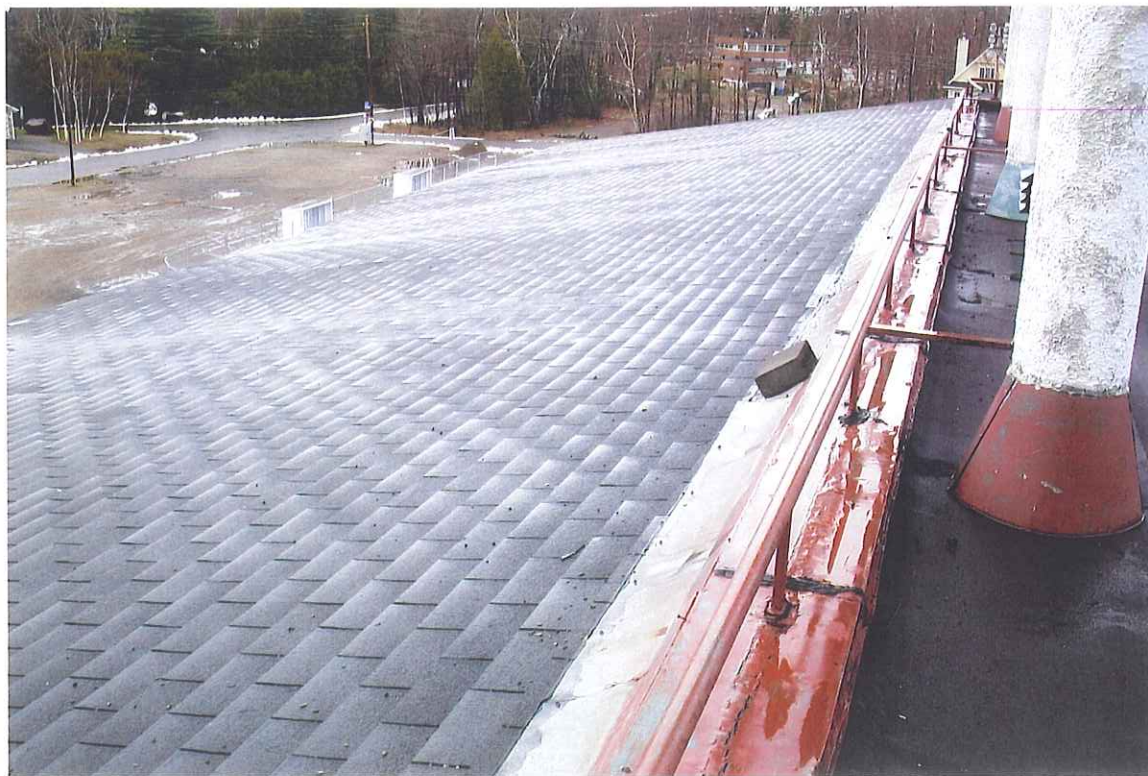
8.

Vue sur le toit de la terrasse extérieure de la salle de réception
du 3e étage (théâtre / bal)

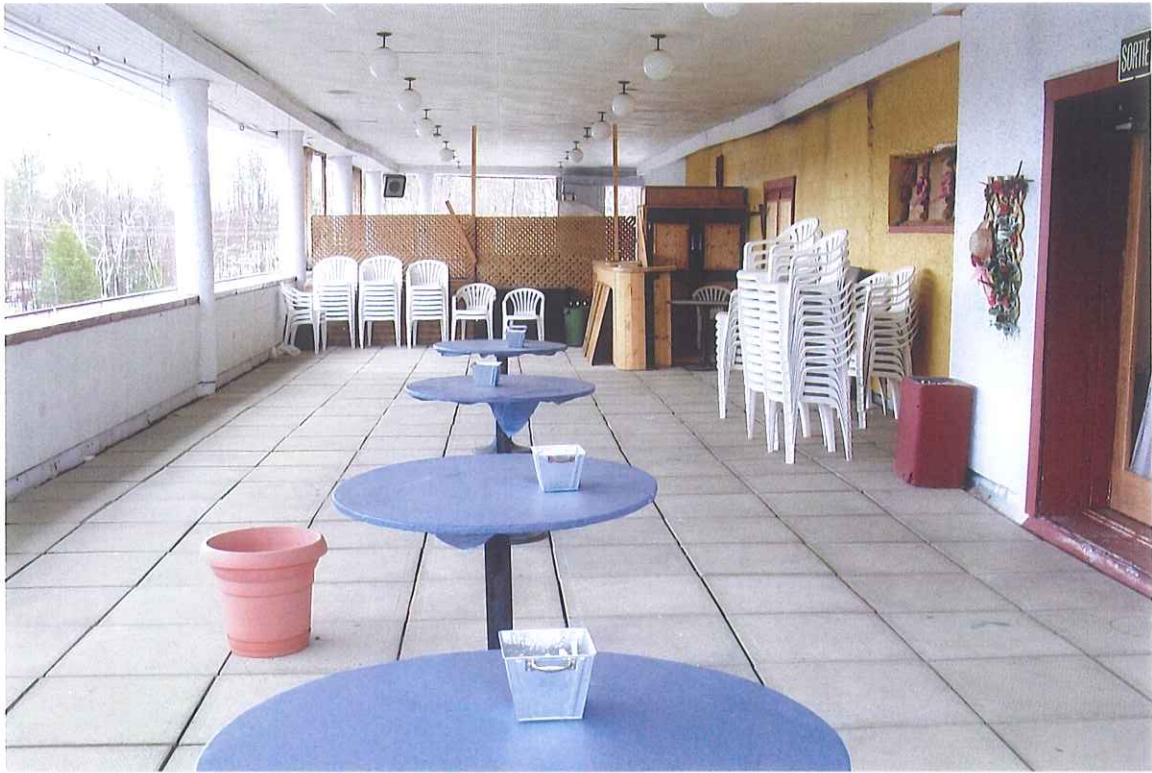
9.

**Terrasse extérieure au niveau du 3e étage
sous le toit de la photographie précédente**

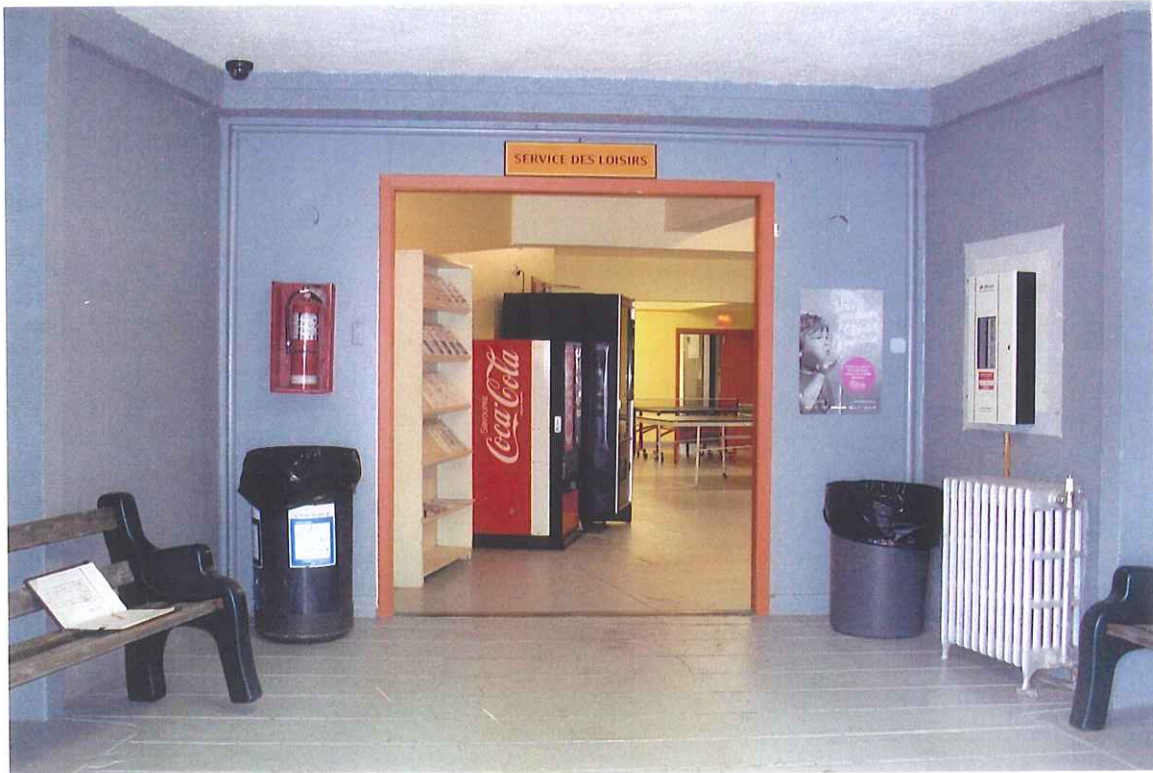
10.

Hall d'entrée au rez-de-chaussée du bâtiment 1

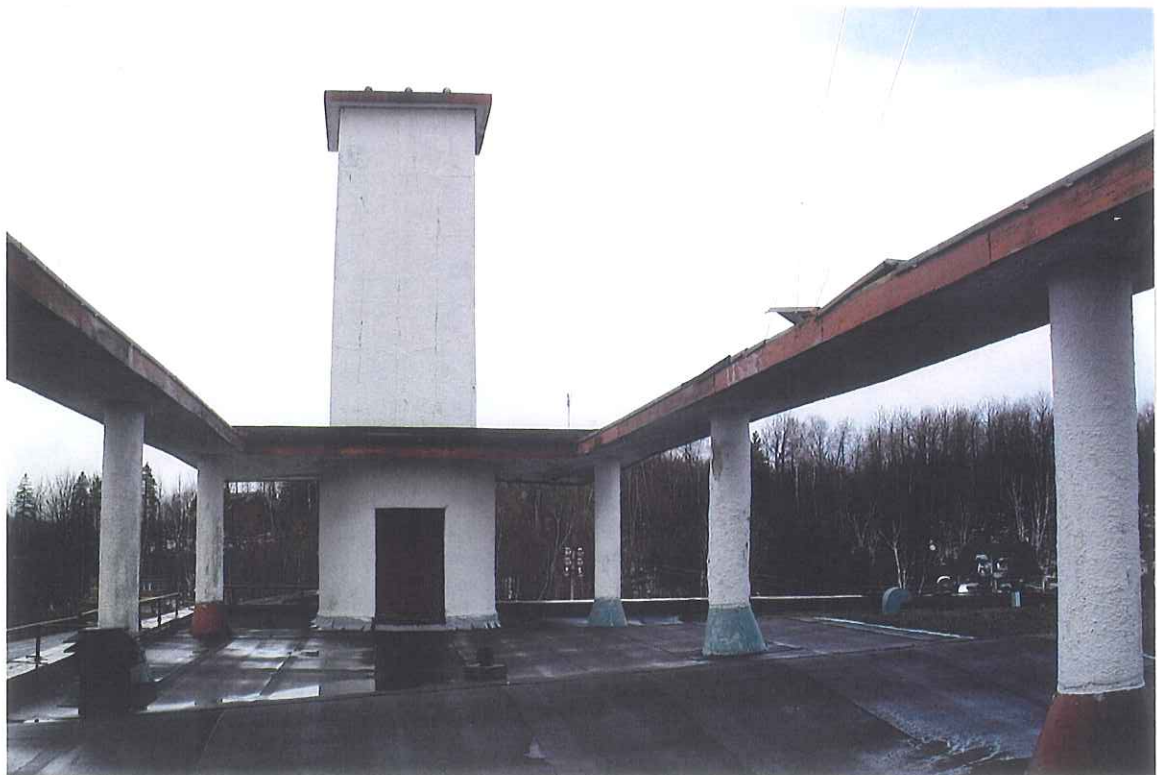
12.

Bâtiment 1 - Sortie de secours / toit (de l'autre sens)

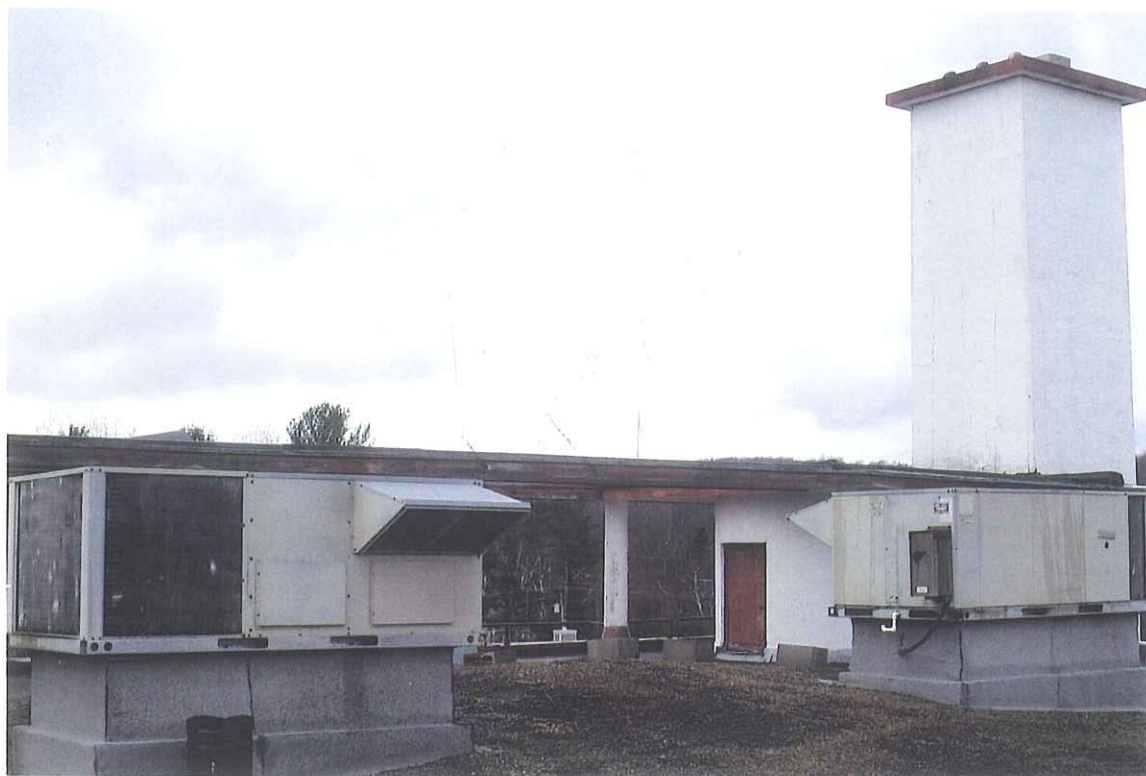
13.

**Vue sur les unités d'air climatisé sur le toit pour
la grande salle de bal / théâtre au 3e étage**

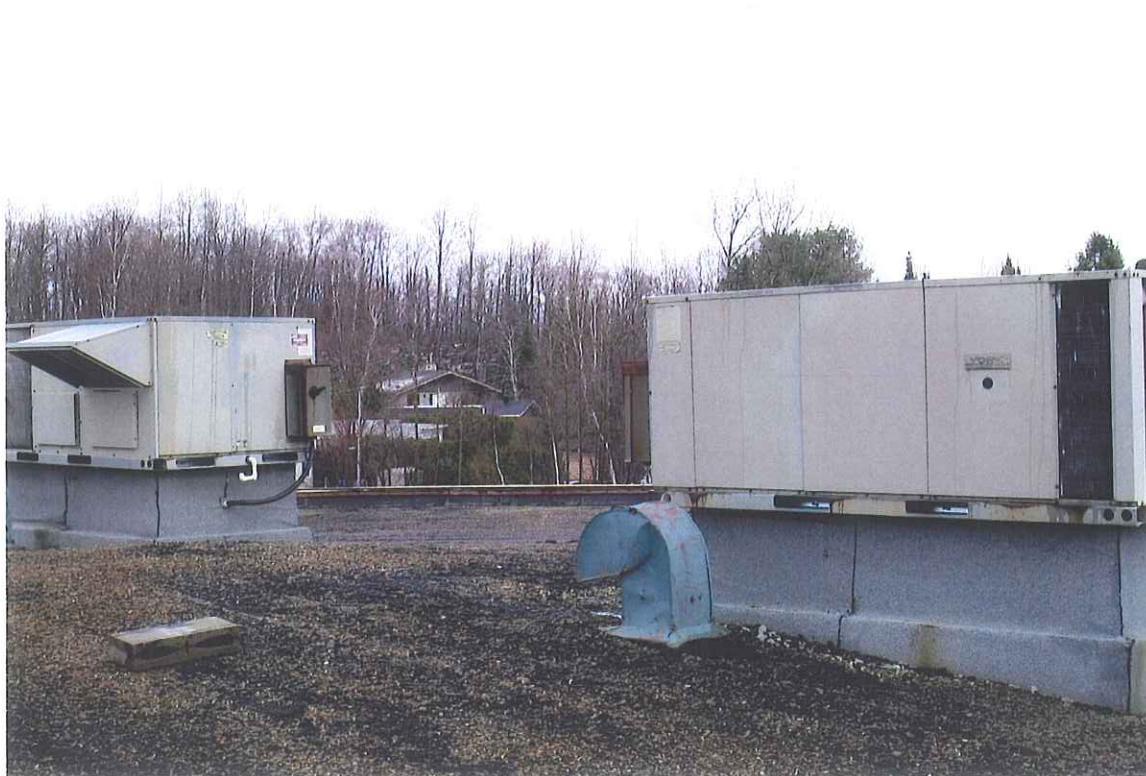
14.

**Vue sur les unités d'air climatisé sur le toit pour
la grande salle de bal / théâtre au 3e étage**

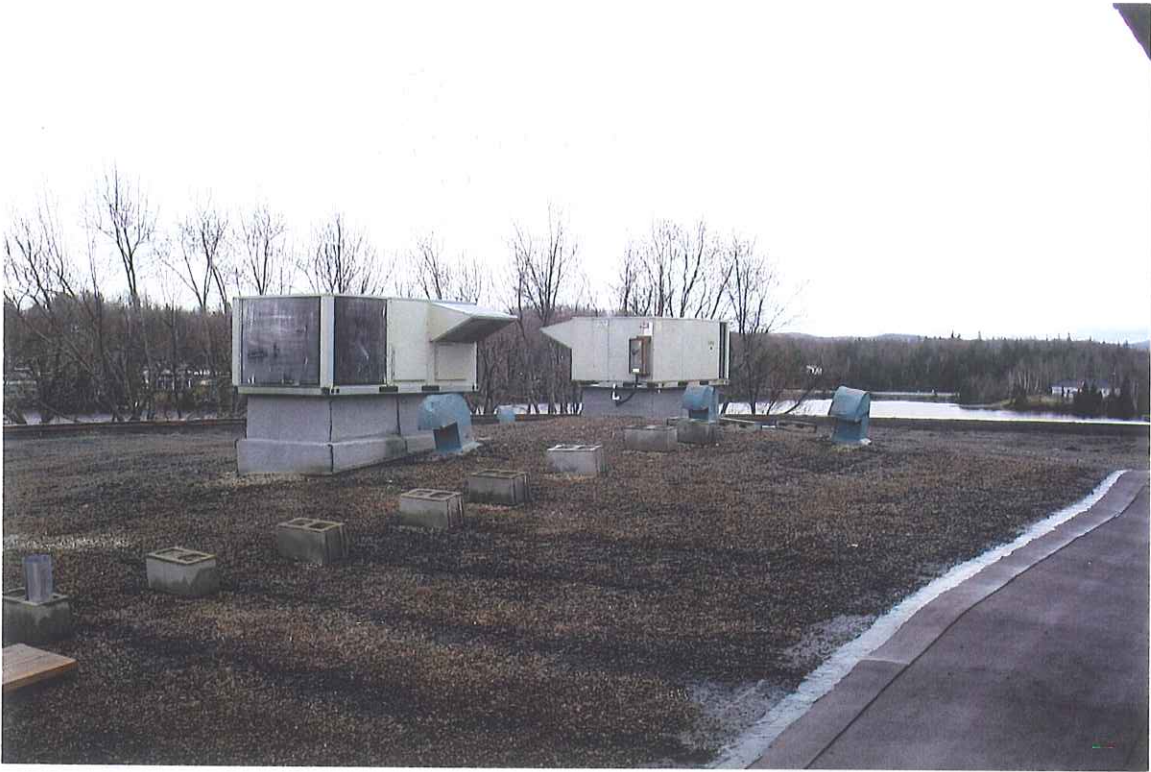
15.

Vue sur les unités d'air climatisé sur le toit pour
la grande salle de bal / théâtre au 3e étage

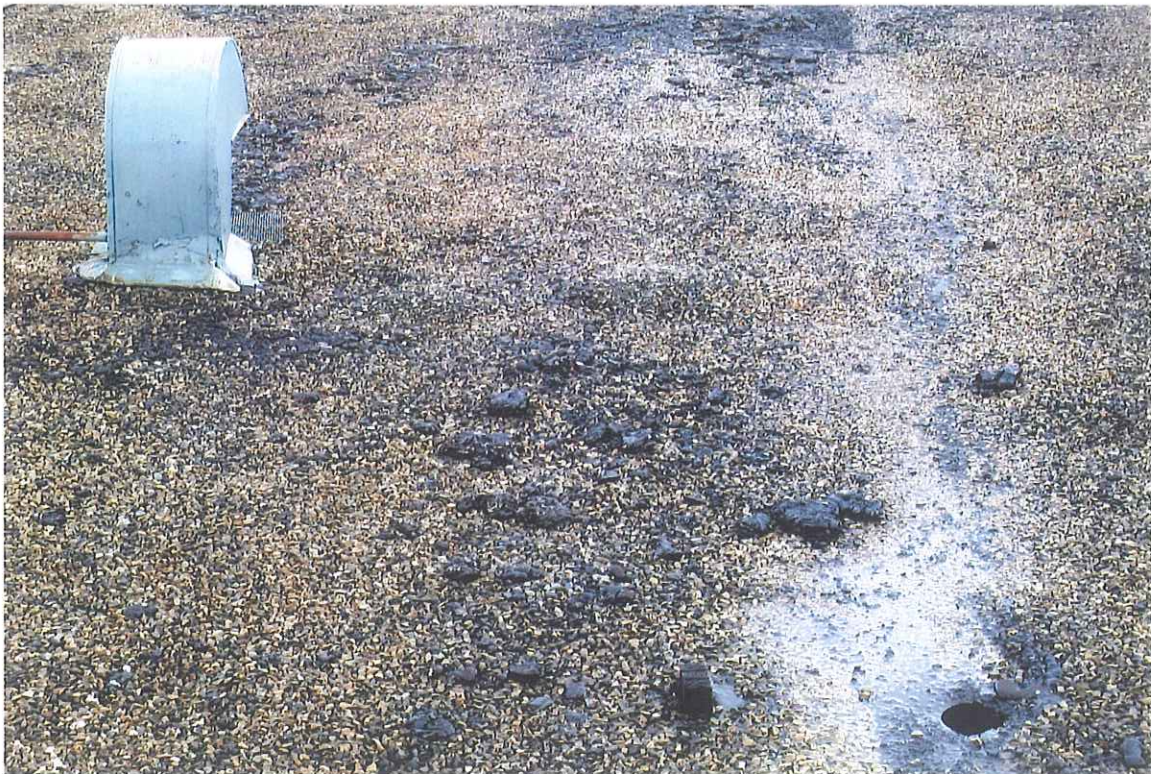
16.

Vue sur le toit du bâtiment 1

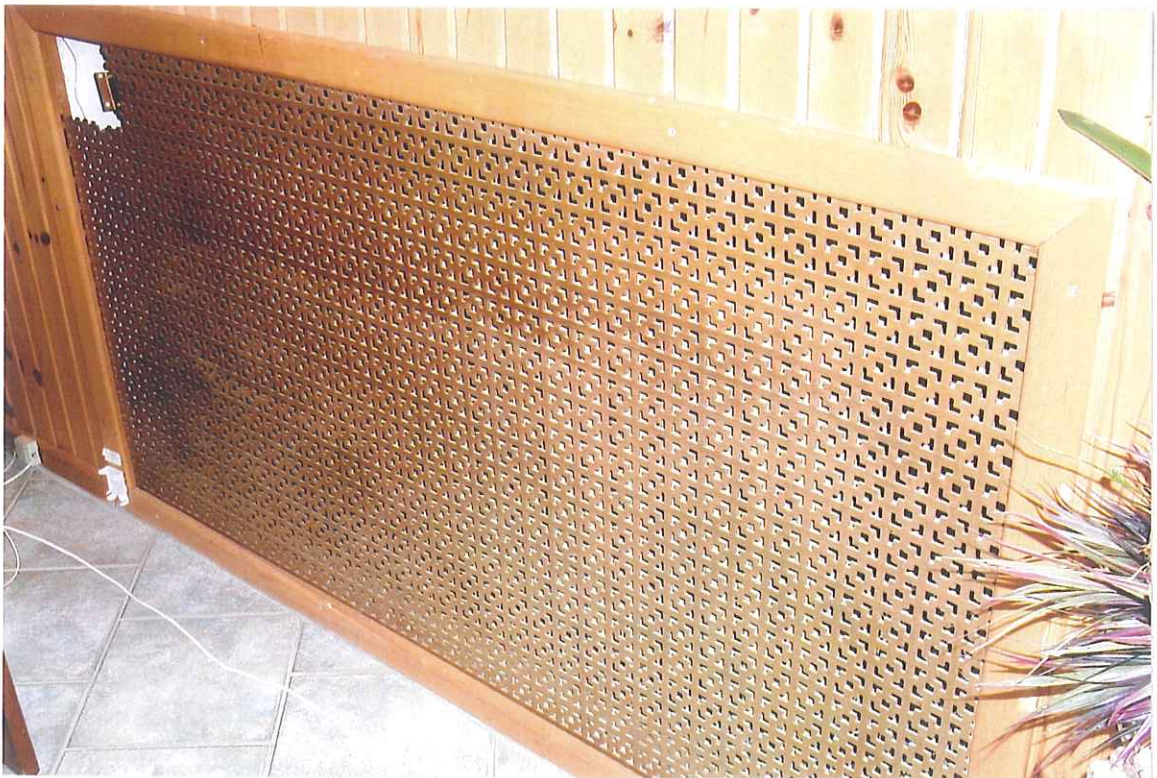
40.

Chauffage type (radiateur à eau chaude) sur murs extérieurs

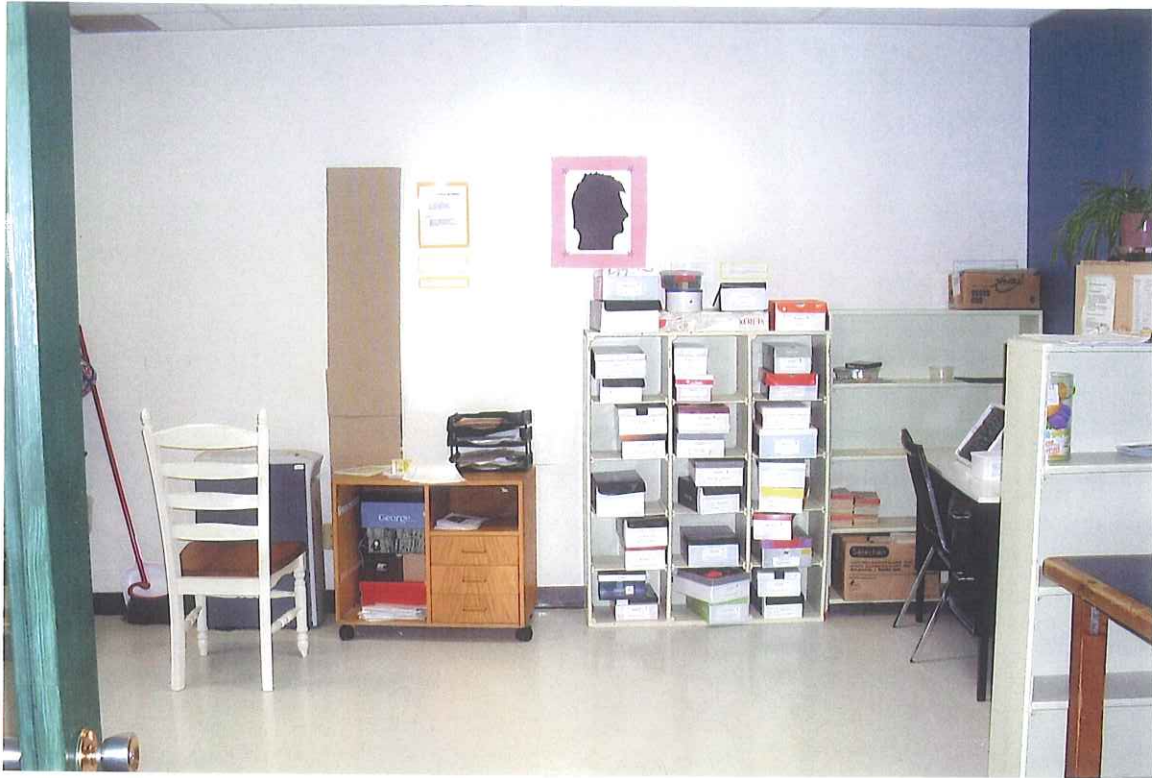
11.

Bureau type

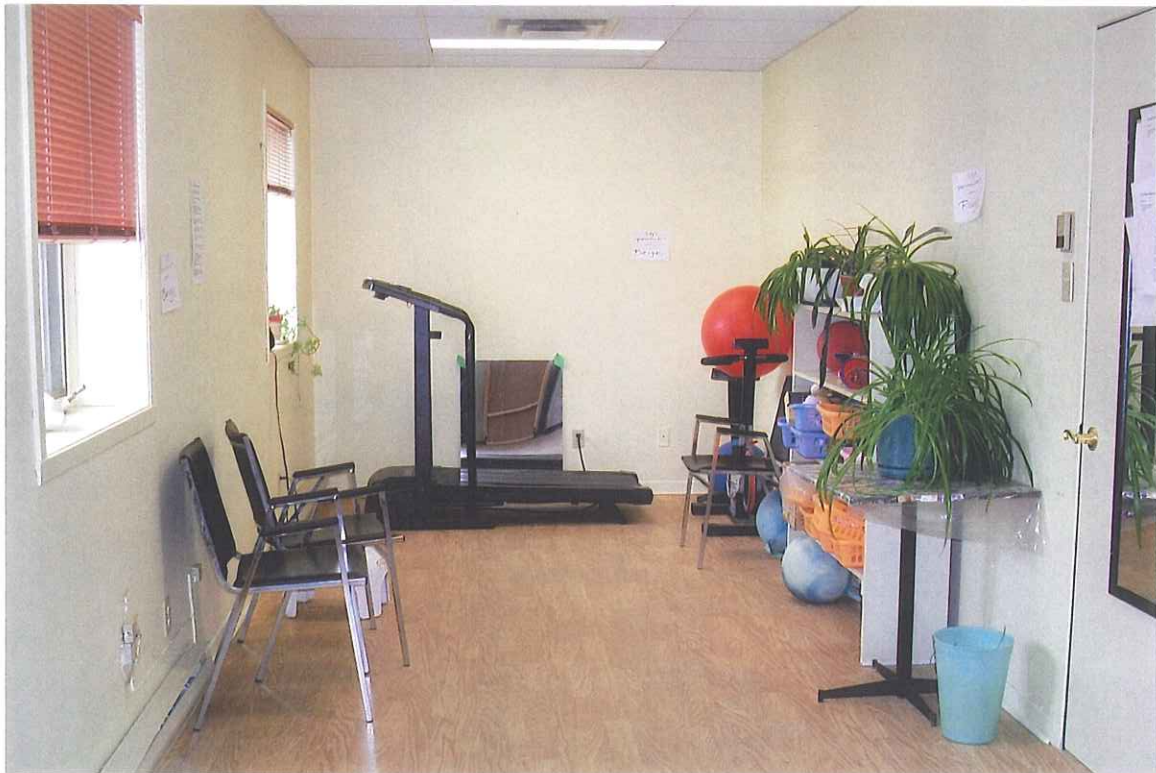
12.

Bureau type

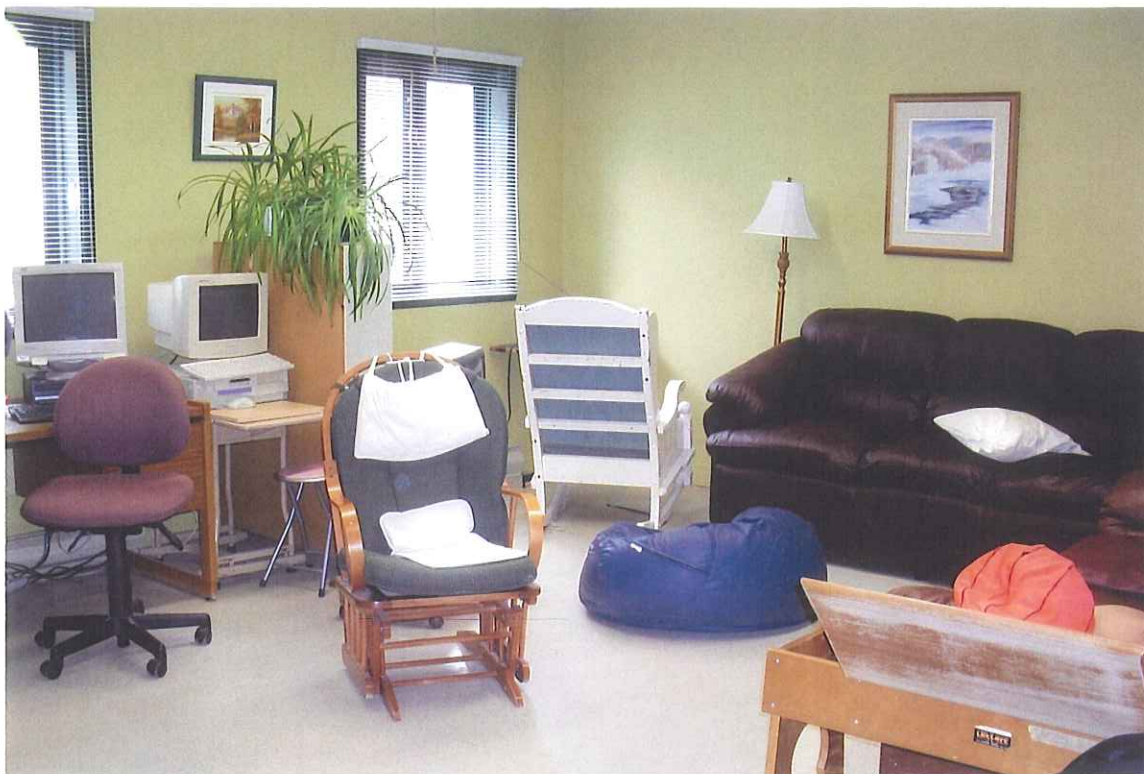
13.

Salle de rencontre

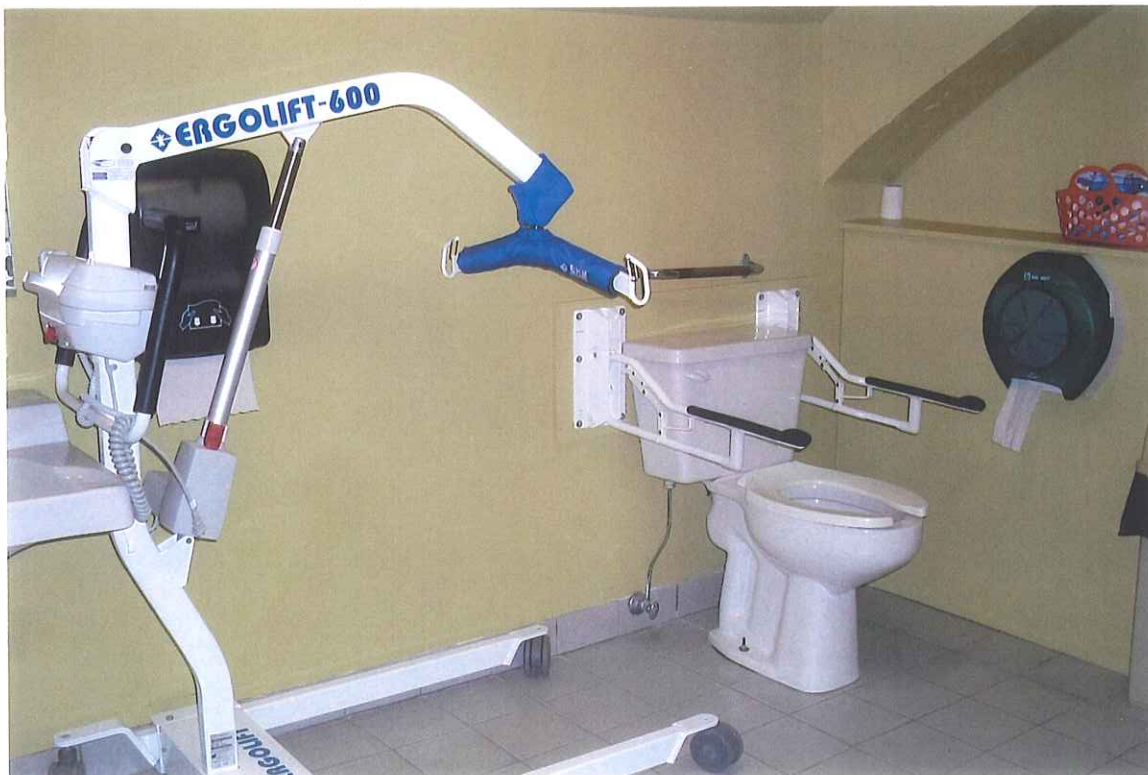
14.

Toilette ergonomique type

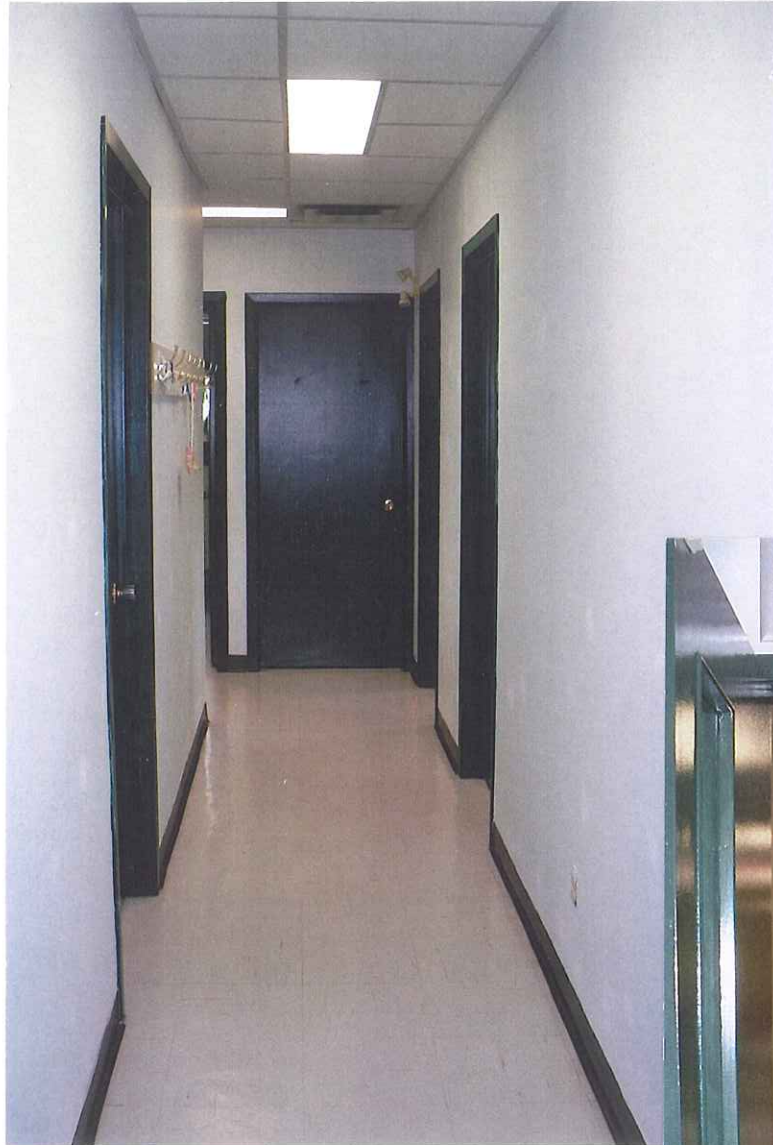
15.

Corridor type

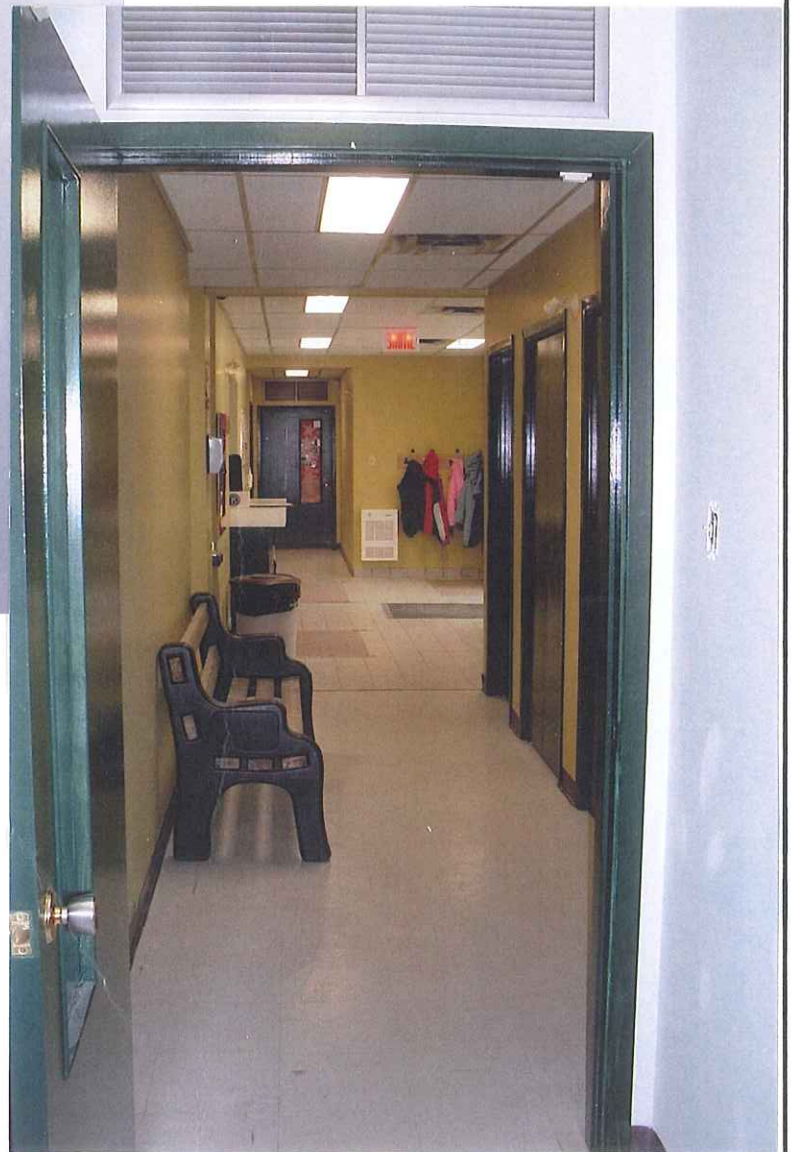
16.

Corridor type

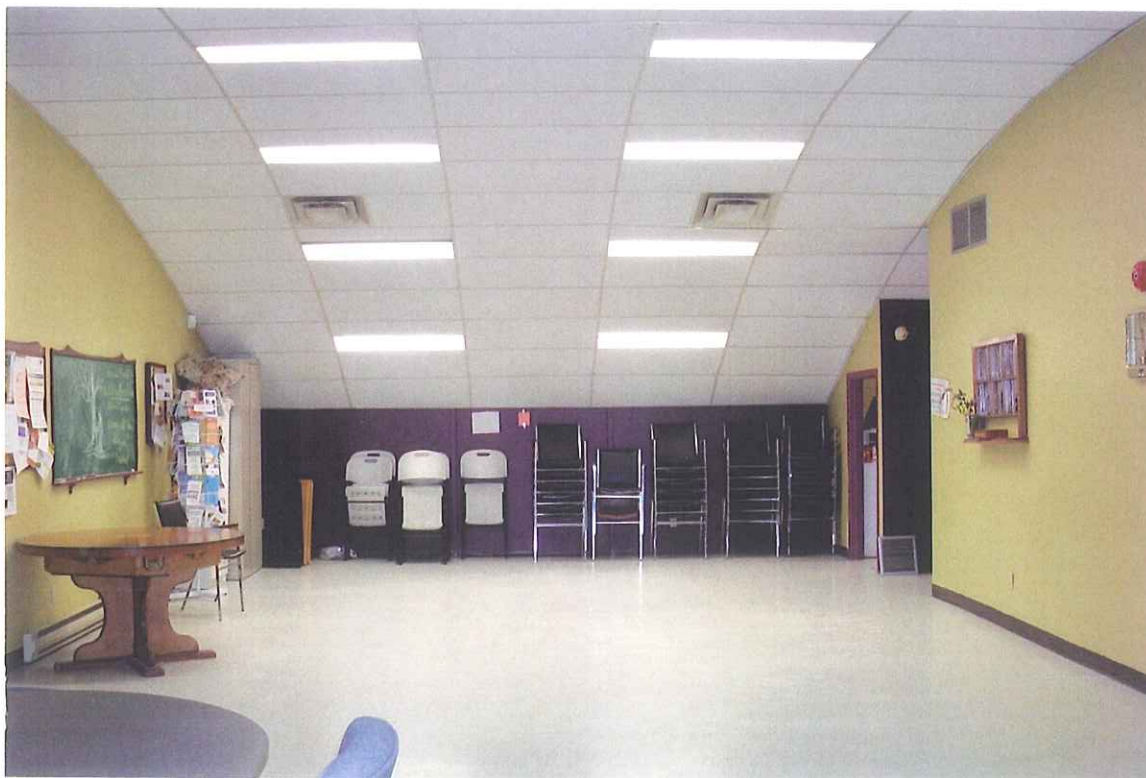
18.

Section âge d'or toujours dans la partie aménagée

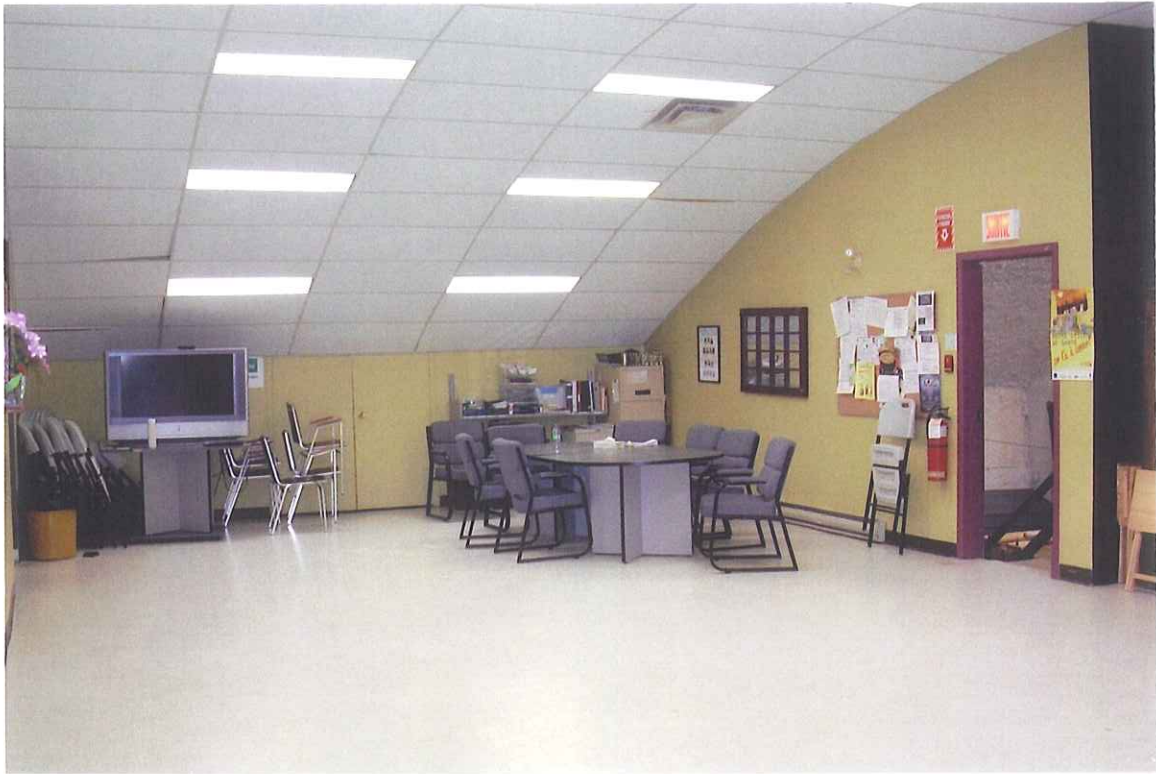
19.

Section âge d'or toujours dans la partie aménagée

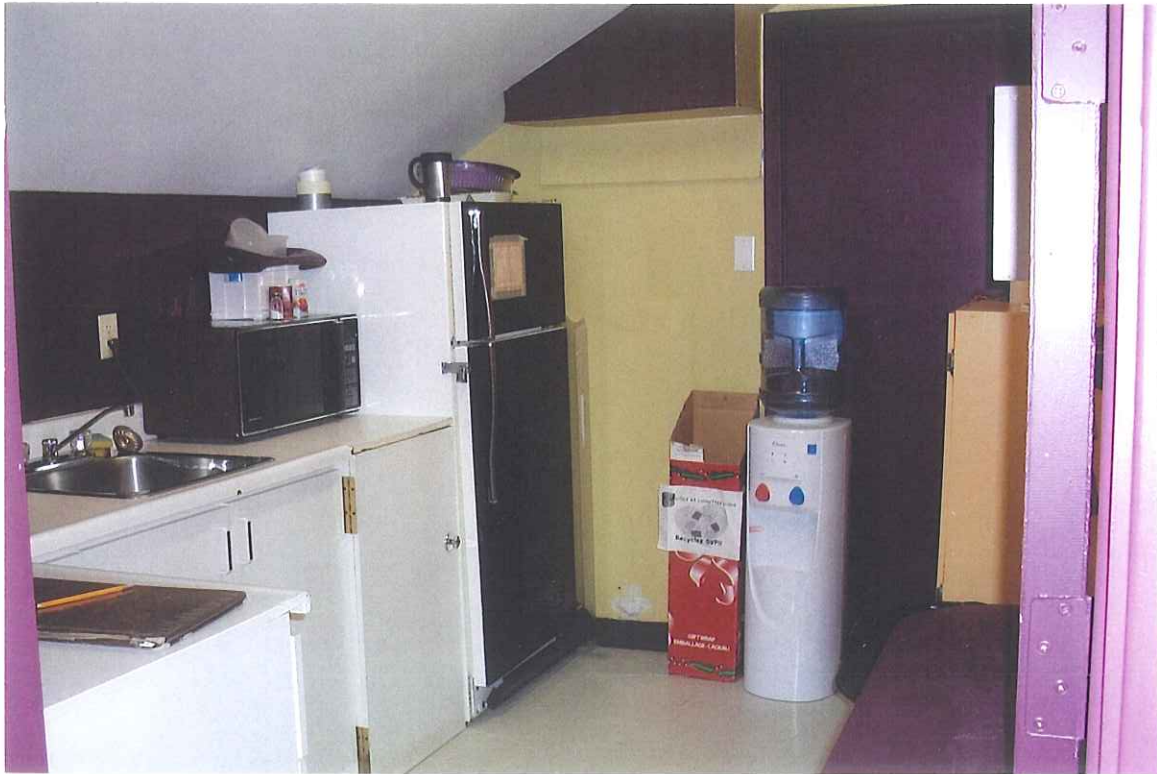
20.

Petite cuisine pour la section âge d'or

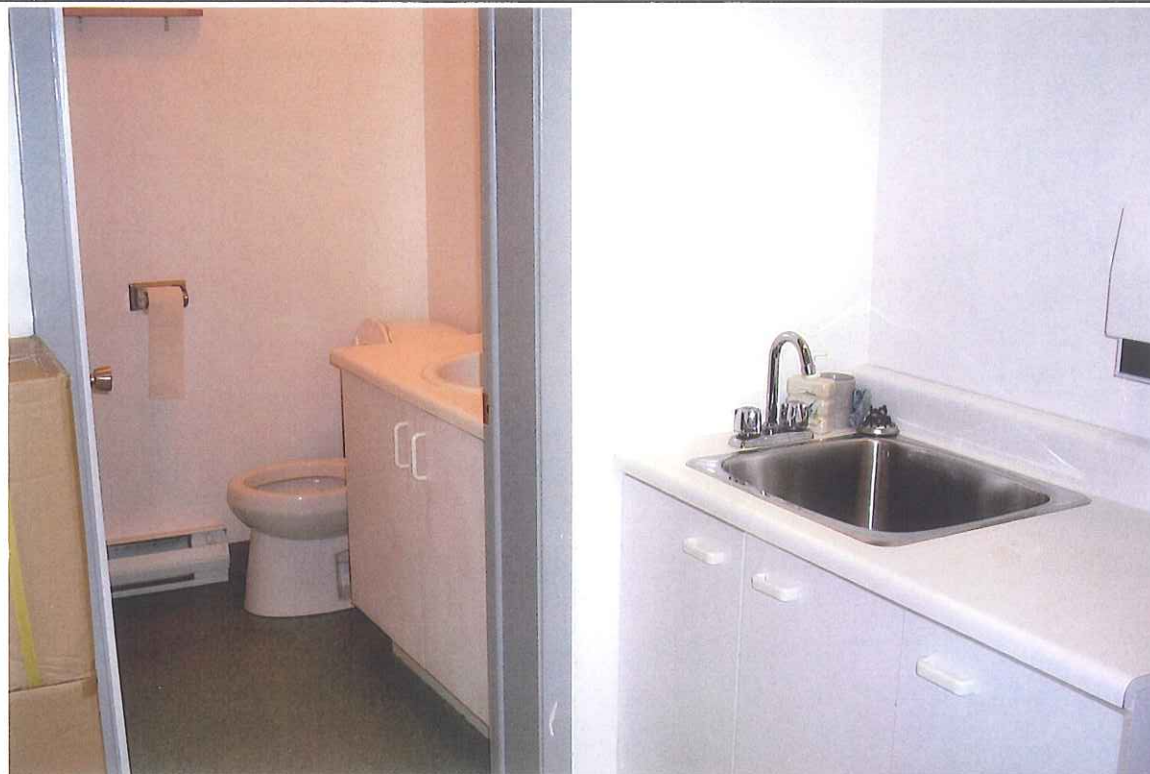
23.

Section protection civile

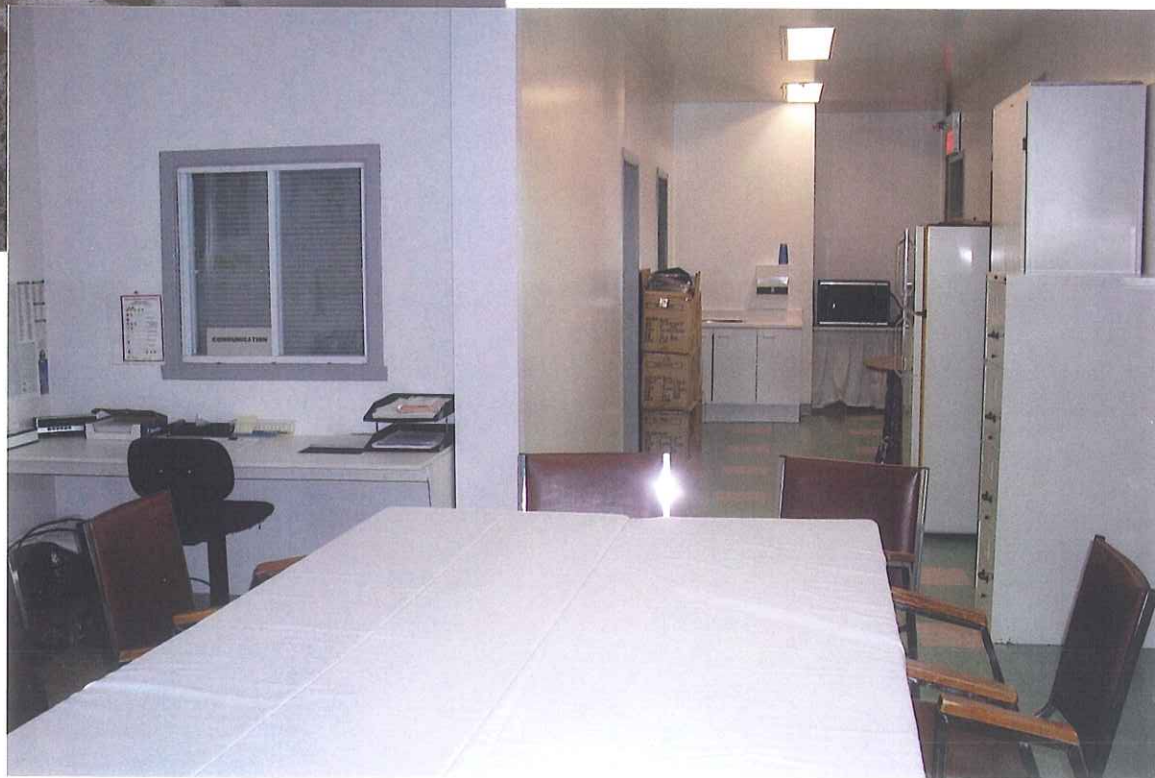
22.

Section protection civile
