**PHOTOGRAPHIES CENTRE CULTUREL
SAINTE-MARGUERITE-DU-LAC-MASSON
BÂTIMENT 1, BÂTIMENT 2
&
DOMMAGES**

Centre-Culturel - Sainte-Marguerite-du-Lac-Masson

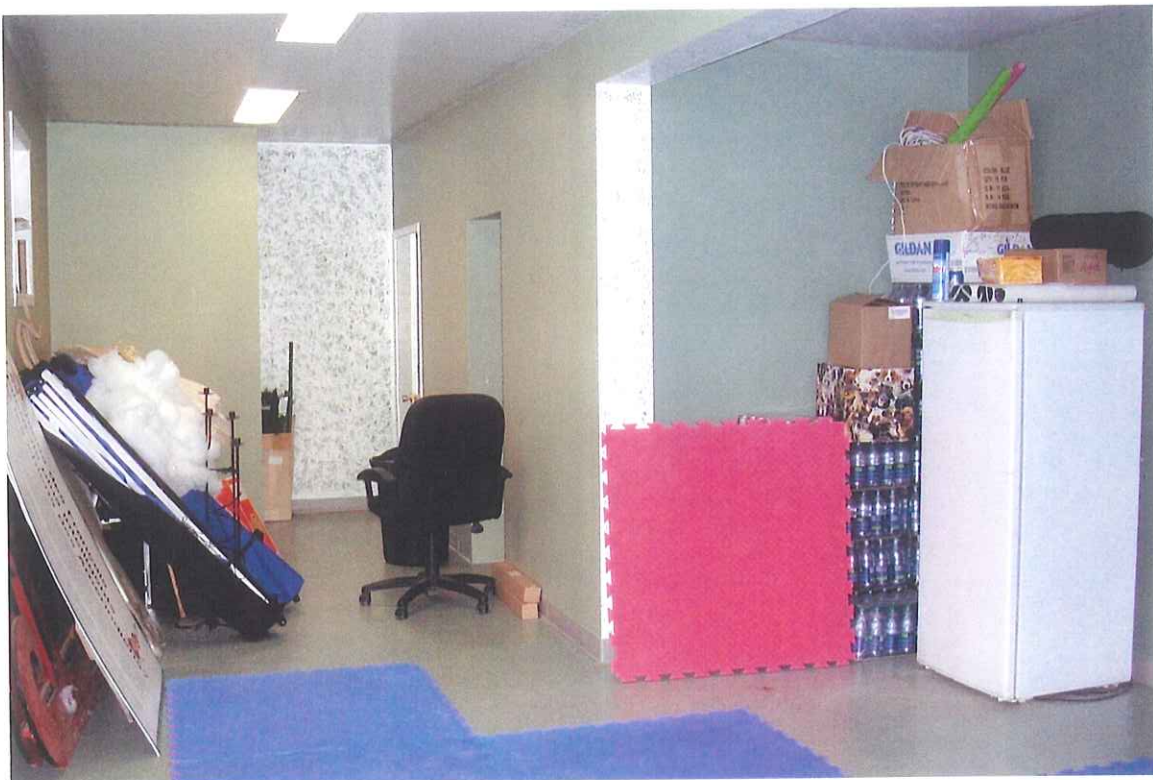
25.

Autre pièce aménagée dans l'allonge droite

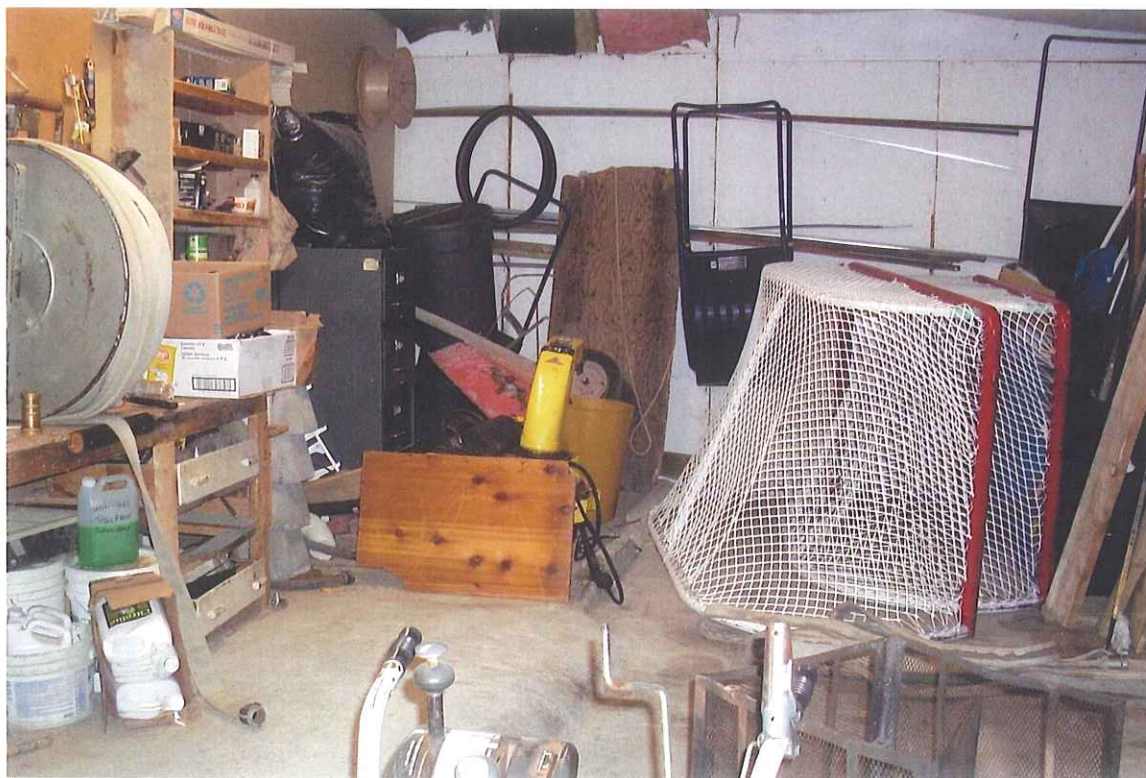
26.

Autre pièce non-aménagée dans l'allonge droite

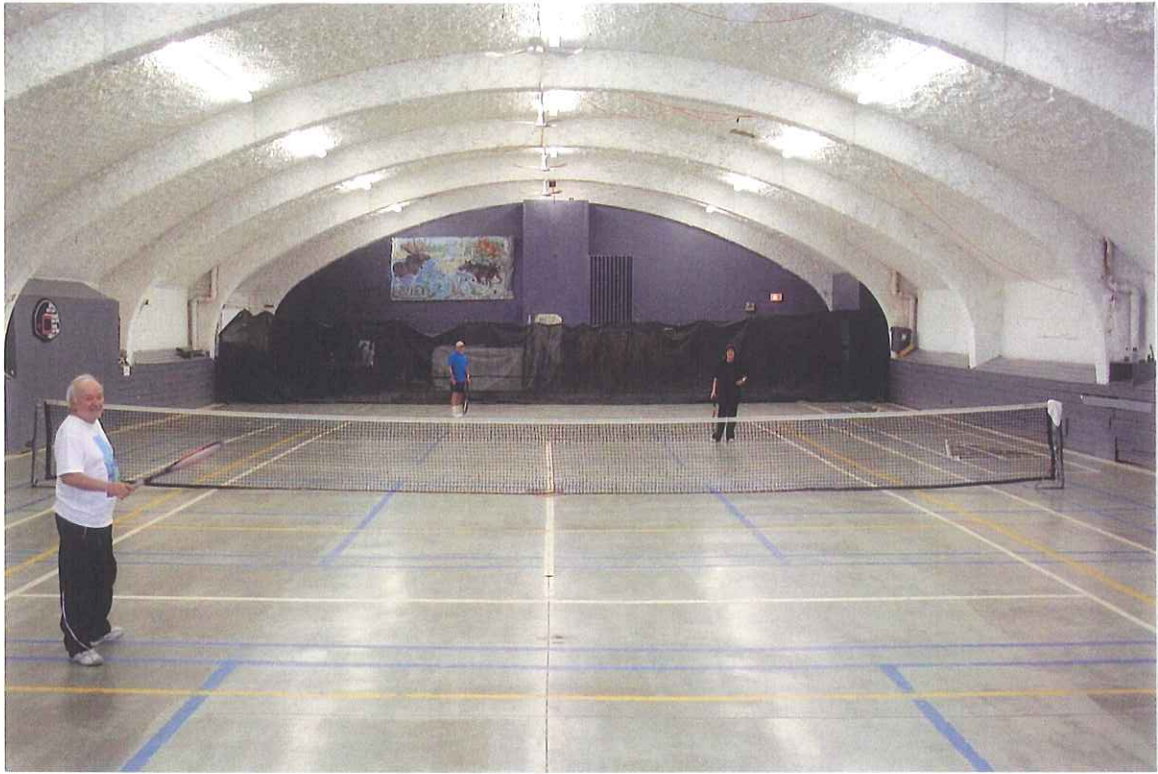
27.

**Manège (tennis) pour la partie centrale du bâtiment 2
(de l'arrière/bâtiment 1 vers la façade)**

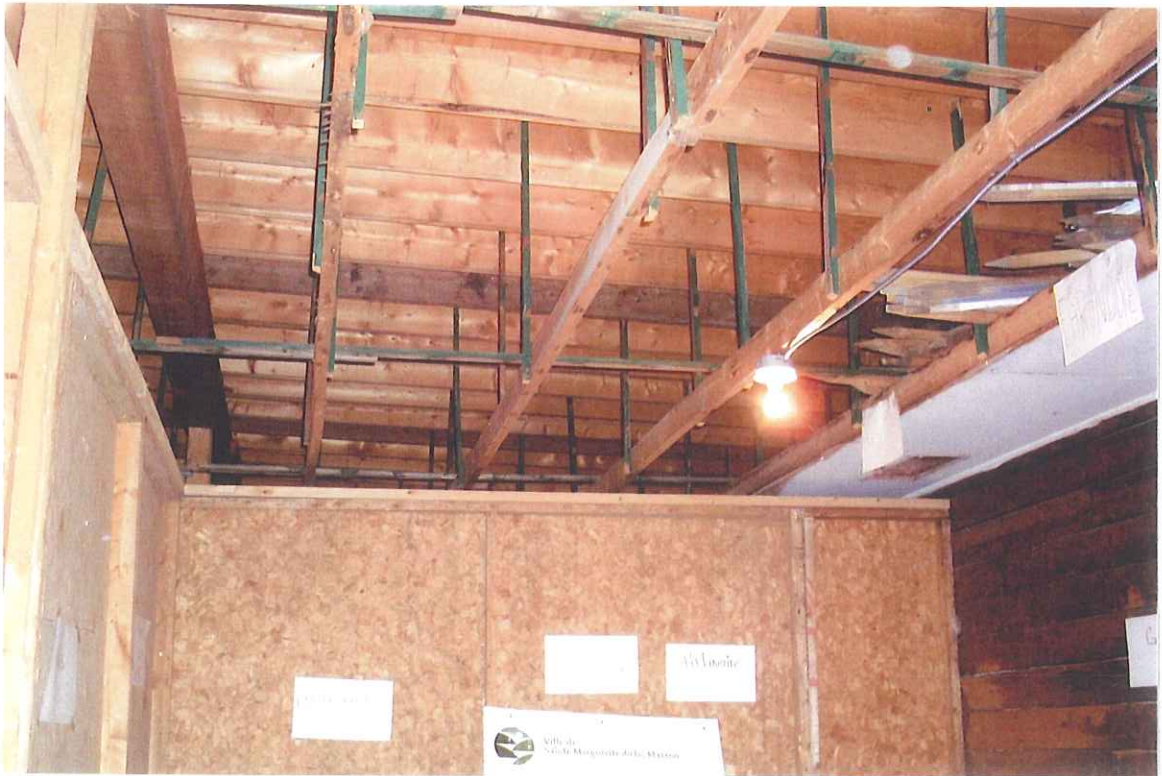
28.

La partie latérale non-aménagée

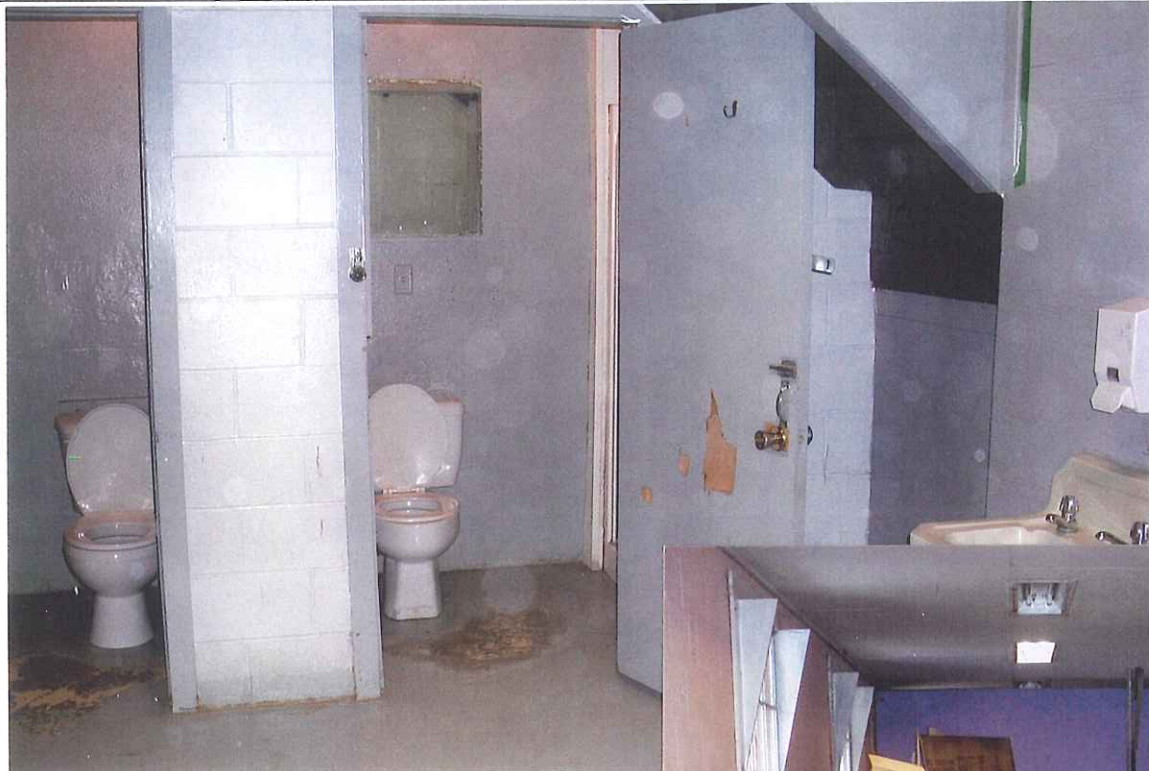
29.

2 sections salle de toilettes (hommes / femmes)
du côté manège (tennis)

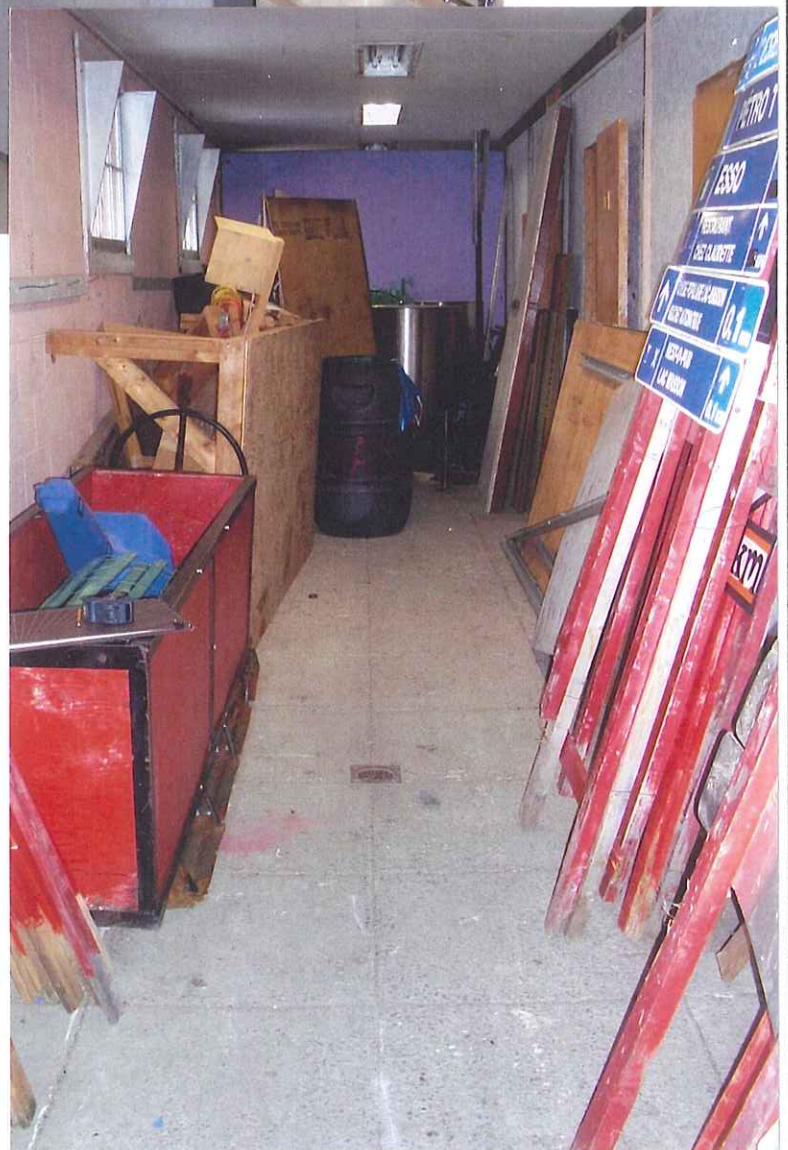
30.

Section latérale gauche
(ex-stalles servant maintenant pour remisage)

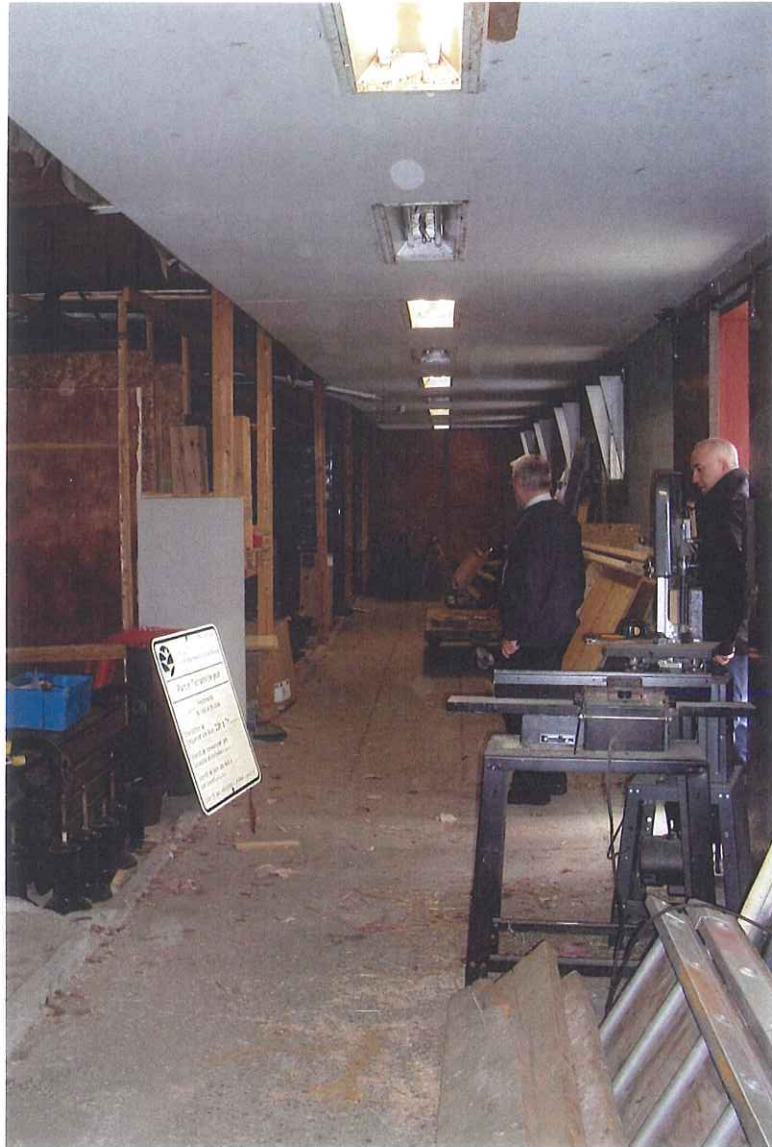
31.

**Section latérale gauche
(ex-stalles servant maintenant pour remisage)**

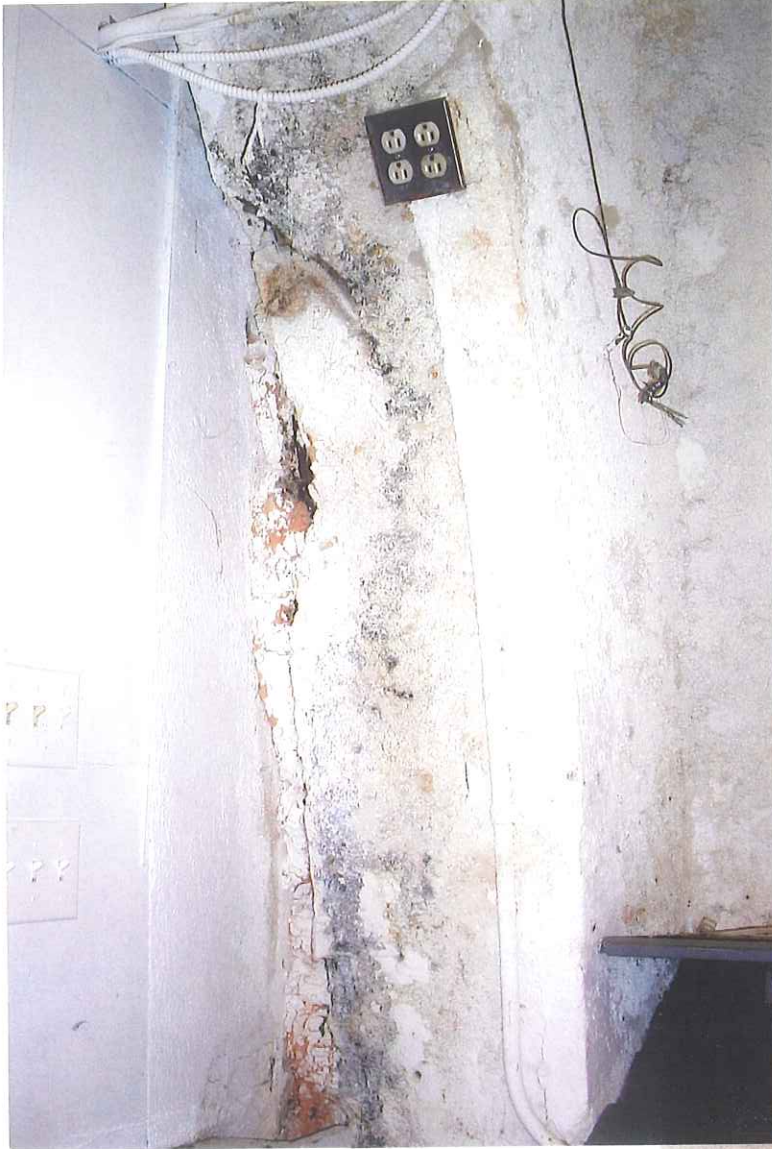
10.

État de désuétude assez prononcée
dans la grande salle

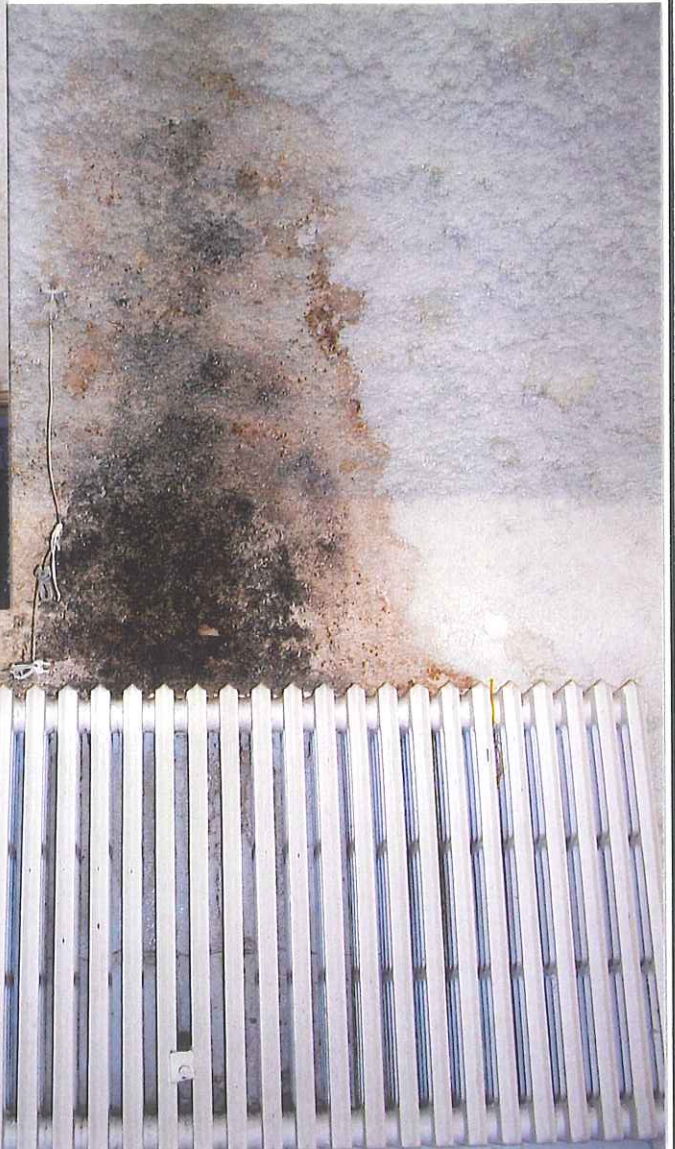
11.

Etat de désuétude assez prononcée
dans la grande salle

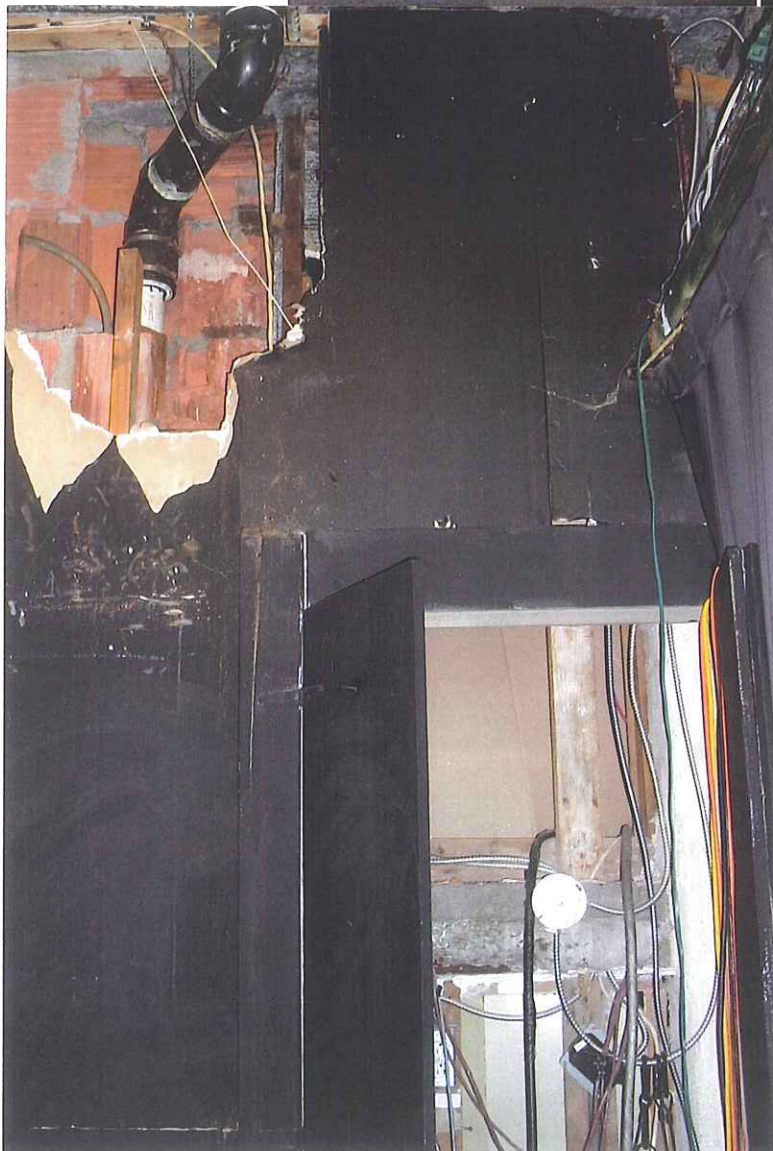
16.

Vue rapprochée - partie endommagée sur la scène

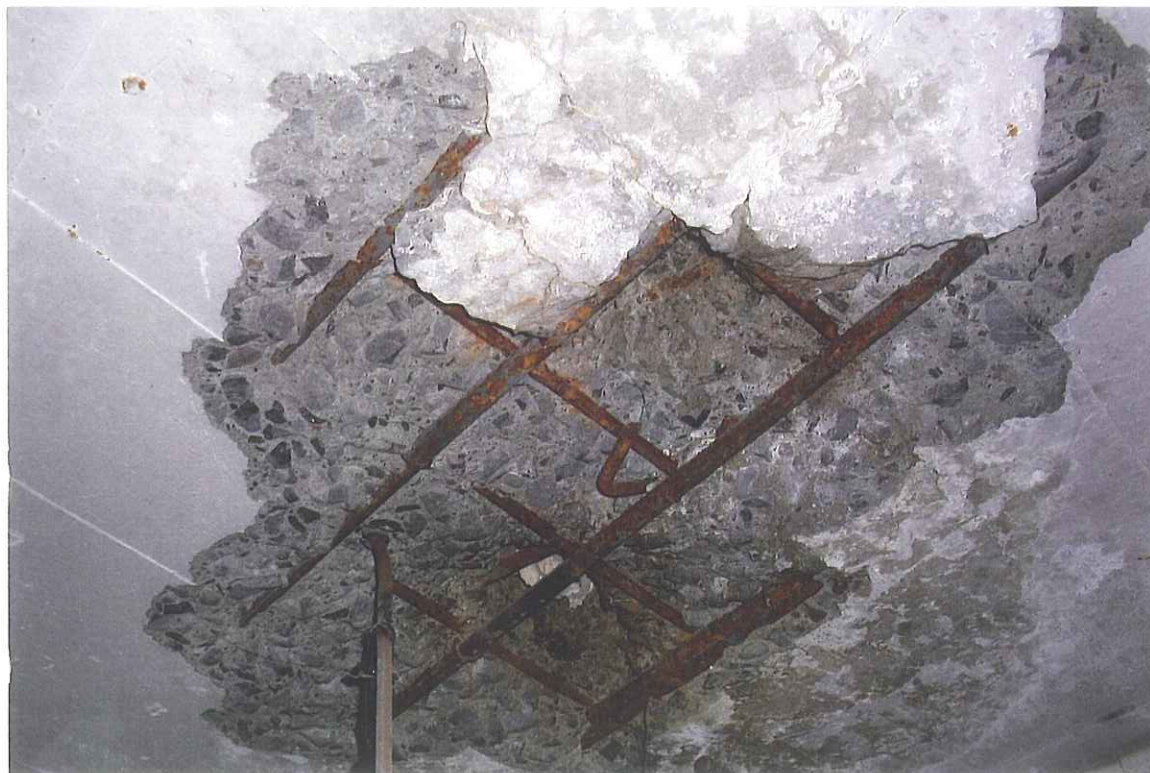
20.

Bris majeurs à la charpente de béton dans le bâtiment 1

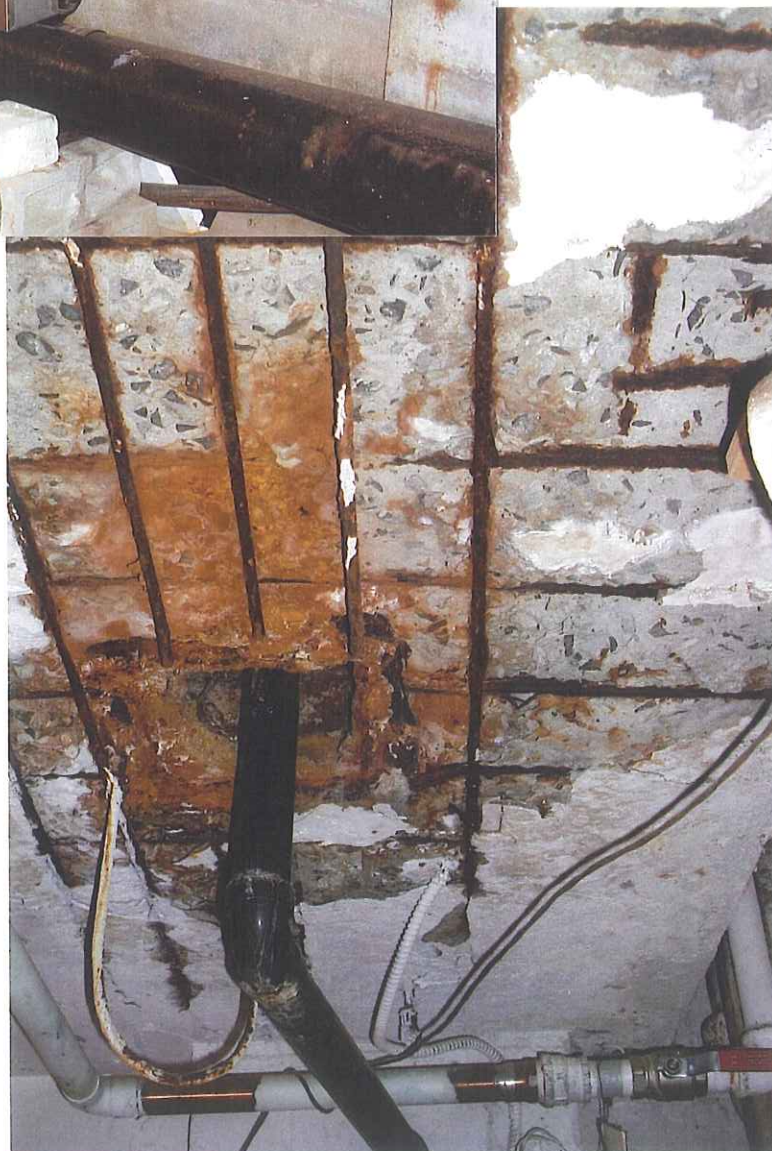
22.

Autre partie de la dalle de structure très endommagée

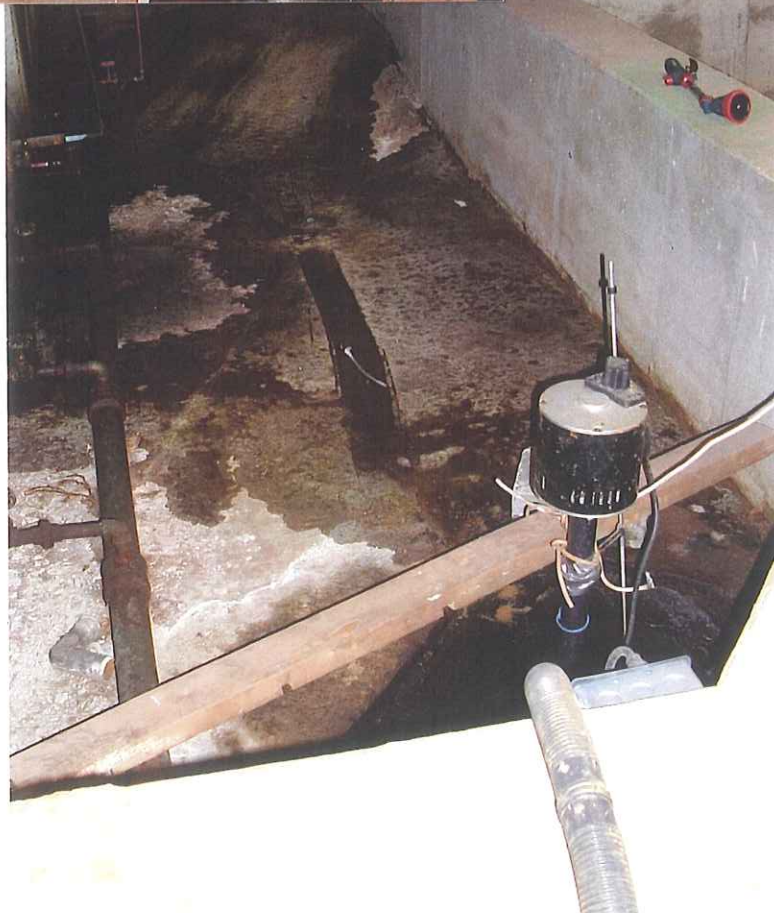
26.

Section près des réservoirs à l'huile
à rénover au sous-sol
